# INFORME PRELIMINAR ACCIDENTE

## COL-24-09-DIACC

Encuentro con turbulencia en ruta

Boeing 767-300ER

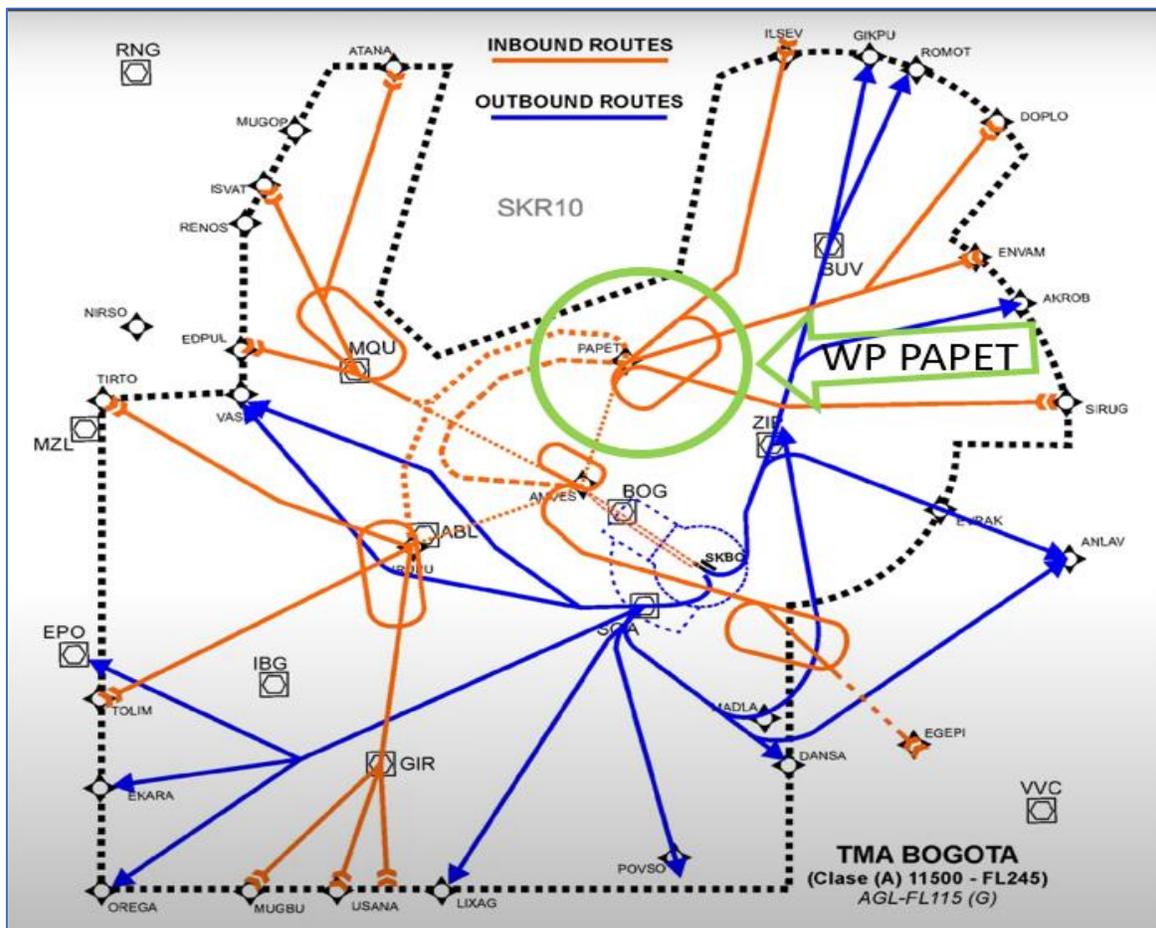
Fotografía No. 1: TMA-BOG-PBN

La aeronave efectuó el despegue en condiciones normales; en la ruta de vuelo, durante el descenso, en la fase de aproximación entre la posición PAPET y BO832 (Sector Norte) entre los niveles FL220 y FL180 la aeronave tuvo encuentro con turbulencia.

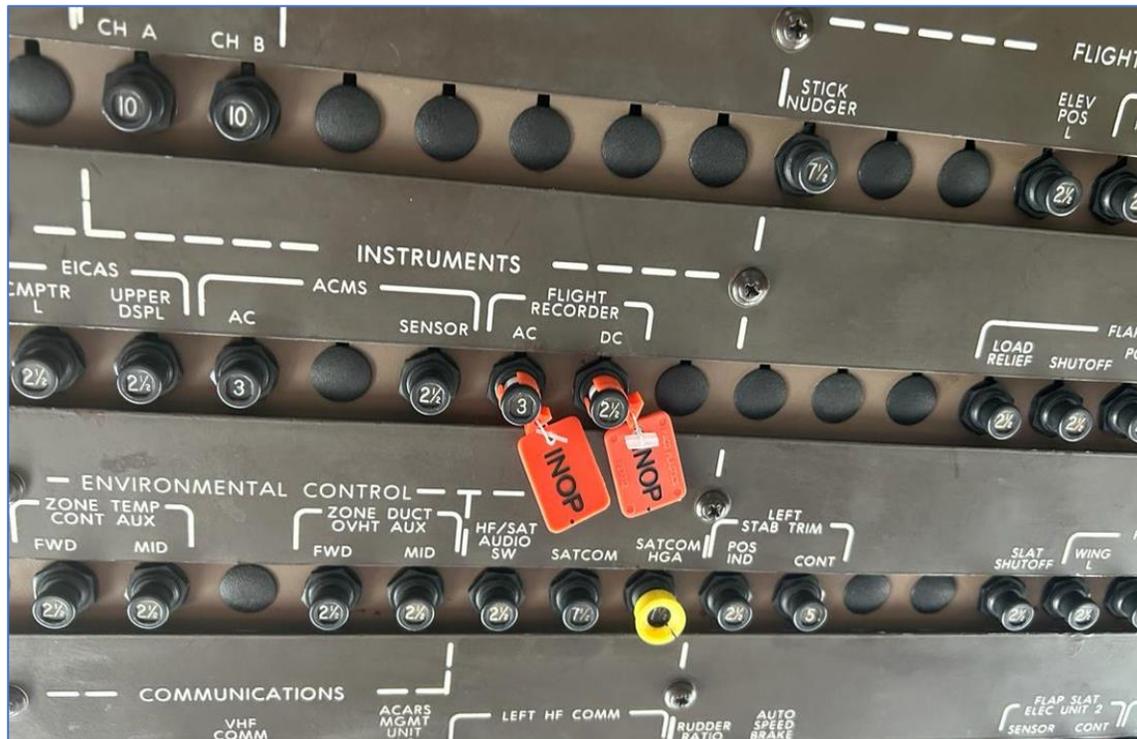
Se presenció la desinstalación de los registradores de vuelo de la aeronave (FDR-CVR) por parte de personal técnico del explotador; se recibieron y se dejaron en custodia temporal en la gerencia del operador, en la ciudad de Bogotá DC.

Se preservaron los datos de los registradores digitales de datos de vuelo (DFDR) y de voces de cabina (CVR).

Fotografía No. 3: Circuitos de los registradores de la aeronave
