# INFORME PRELIMINAR

# ACCIDENTE

## COL-24-12-DIACC

Pérdida de control en despegue e impacto contra edificación

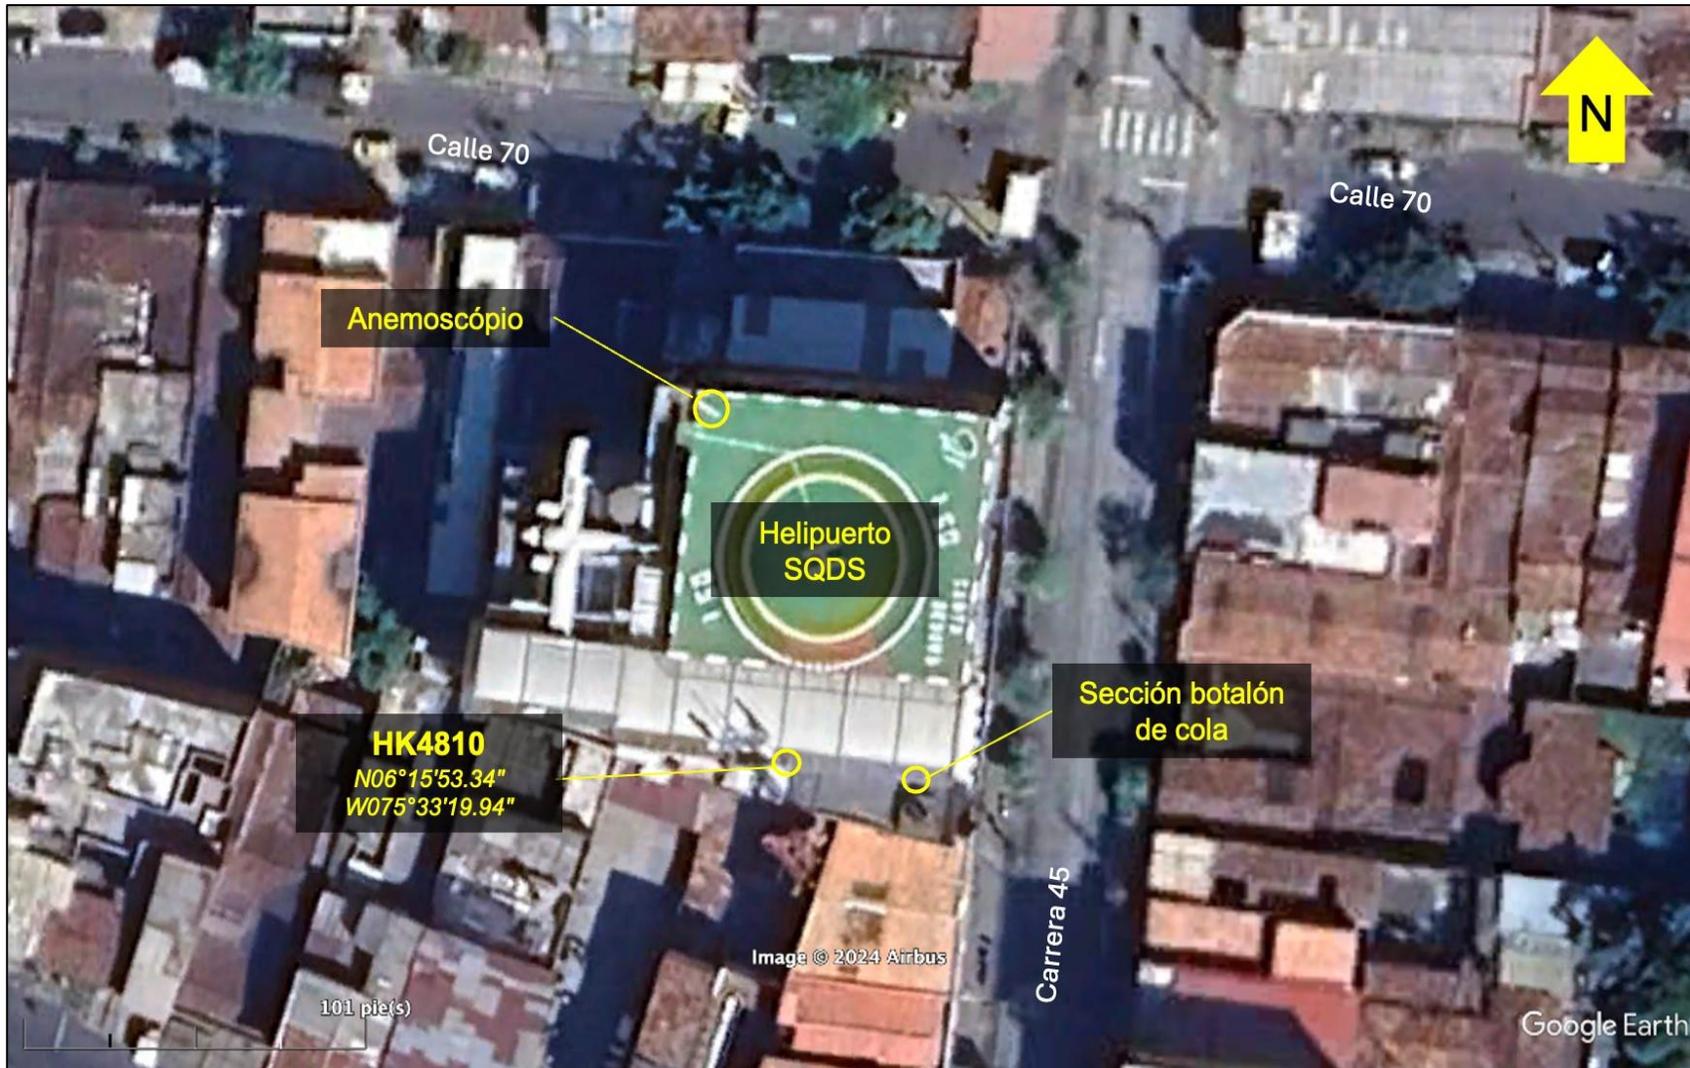
*Imagen No. 2 – Localización de los restos y el helipuerto SQDS*

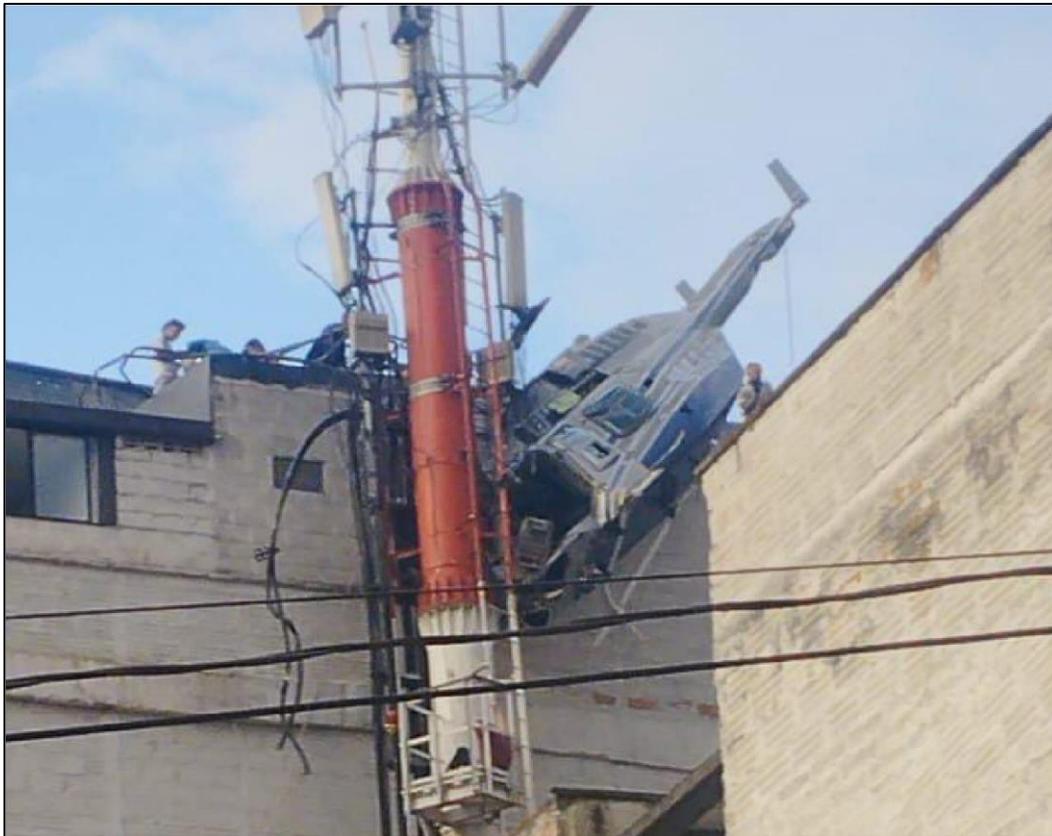
El helicóptero quedó ubicado en coordenadas N06°15'53.34"N, W075°33'19.94" atrapado entre la antena de comunicaciones y la pared del edificio, con un cabeceo negativo de 60°, una inclinación a la derecha de 10° aproximadamente, y rumbo de 270°.

**Fotografía No. 1 – Condición final HK-4810**

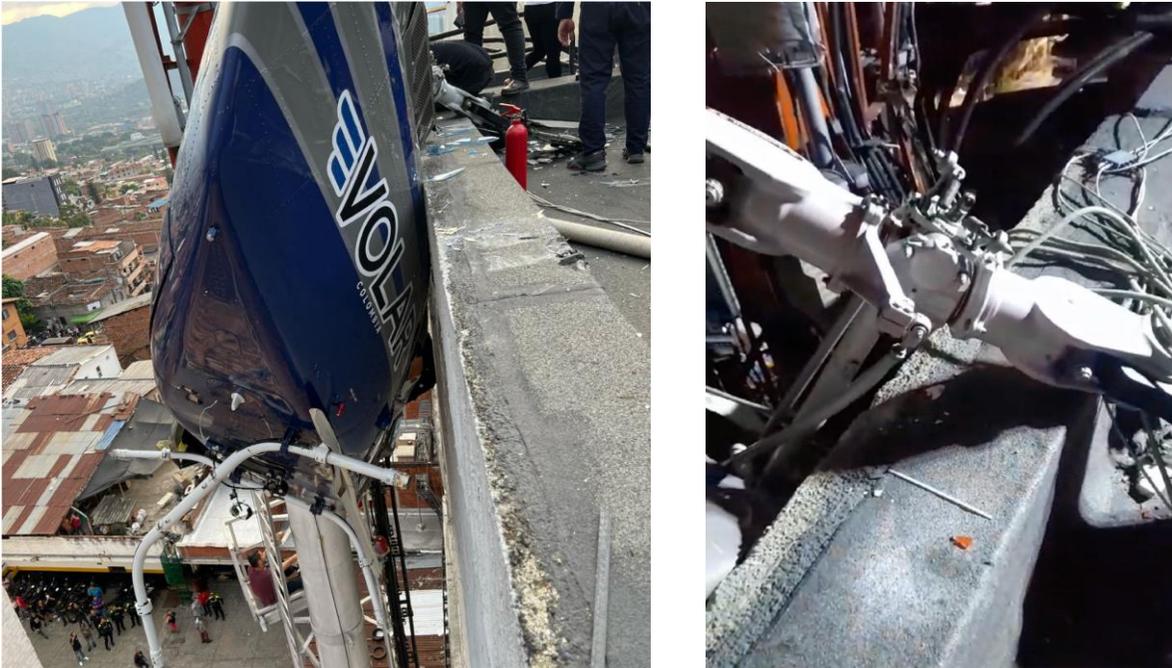
**Fotografía No. 2** – Detalle de la posición final HK-4810.

El mástil y el *hub* del rotor principal quedaron a una altura de 136 ft (41 m) en referencia a una elevación de 5,110 ft.

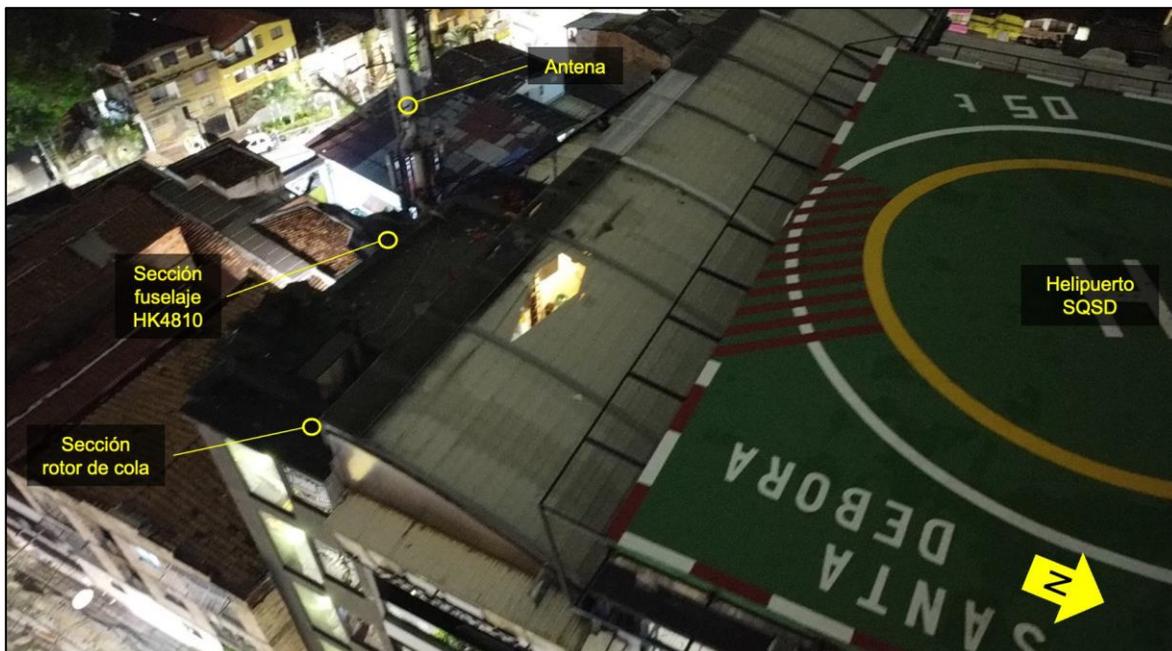
La sección del rotor de cola quedó ubicada en coordenadas N06°15'53.26" - W075°33'20.34", a una elevación de 5,254 ft sobre el techo de una edificación, y a 17.98 m al SE del helipuerto con una orientación de 155°.

**Fotografía No. 3** – Ubicación del helipuerto y de los restos del helicóptero.

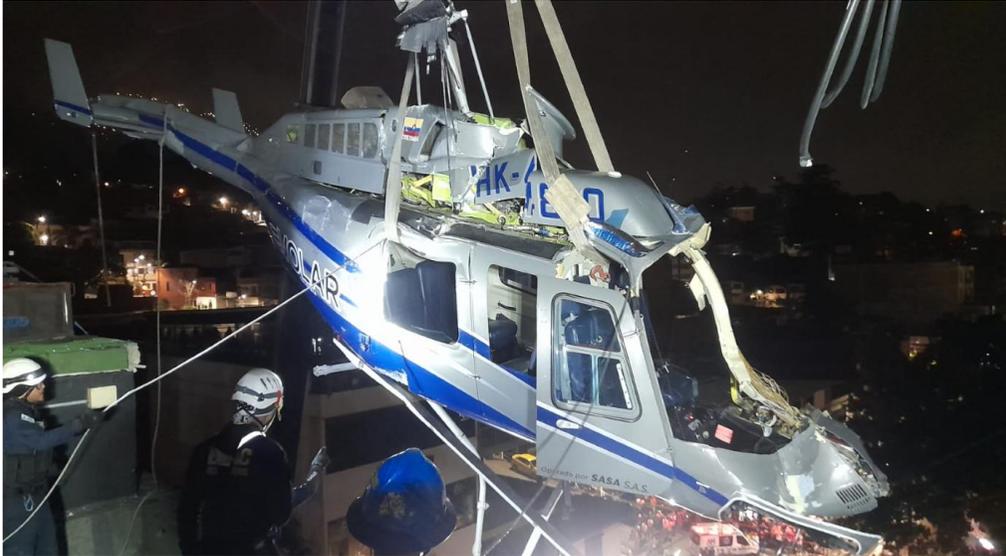
**Fotografía No. 4** – Detalle del levantamiento de helicóptero para la extracción.

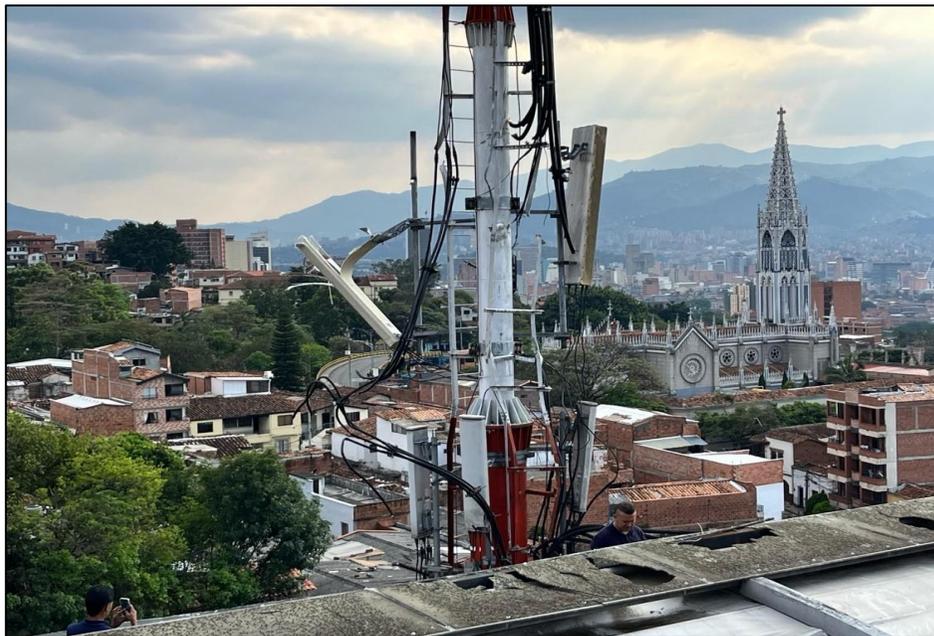
Los mayores daños a la infraestructura fueron causados por golpes del rotor principal y el rotor de cola contra la torre de las antenas de comunicaciones (telefonía celular), que, no obstante, no se debilitó estructuralmente.

Gran parte del daño en esta antena fue provocado principalmente por los golpes de los dos rotores. Se evidenció que no hubo afectación importante que provocara el debilitamiento estructural de la antena.

**Fotografía No. 5** – Detalle de daños generales en la antena de celda celular de comunicación.

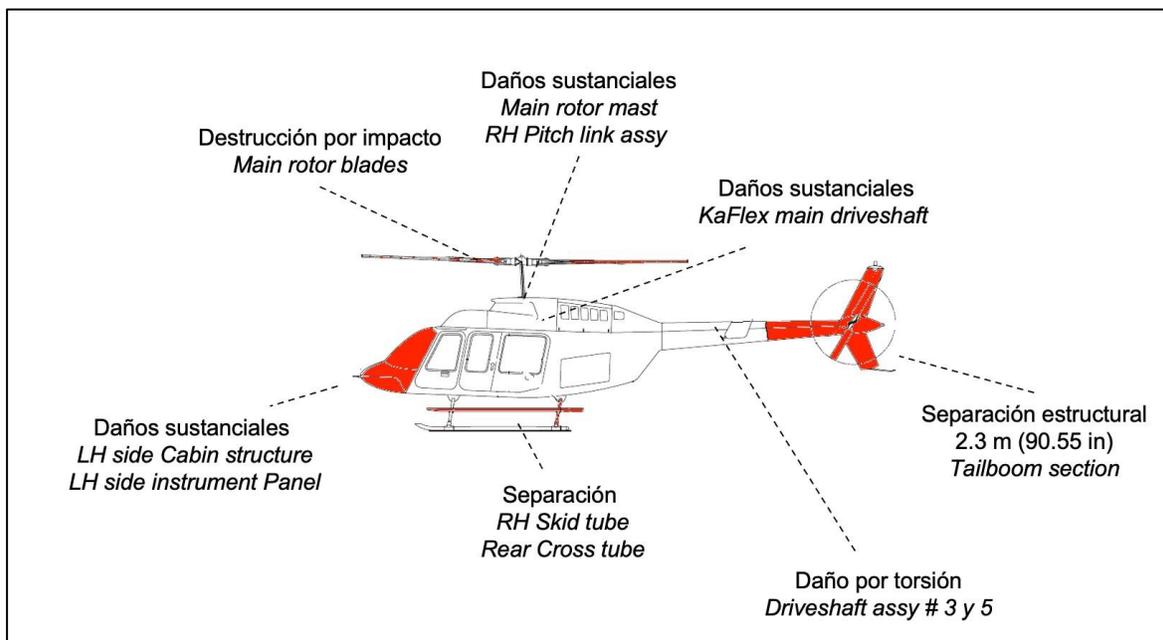
- Separación estructural de una sección de 2,3 m hacia el botalón de cola.
- Destrucción de las palas del rotor principal y del rotor de cola.
- Separación de *skids tubes* y *cross tube* trasero.
- Daño estructural de cabina en la sección delantera izquierda y de la consola de instrumentos.
- Deformación plástica del mástil, con daños y deformaciones en los tubos de control
- Daños en el *KaFlex main driveshaft*.
- Daños por torsión, en la dinámica de impacto, en el eje impulsor de rotor de cola.

**Imagen No. 3** – Localización de los daños generales HK4810

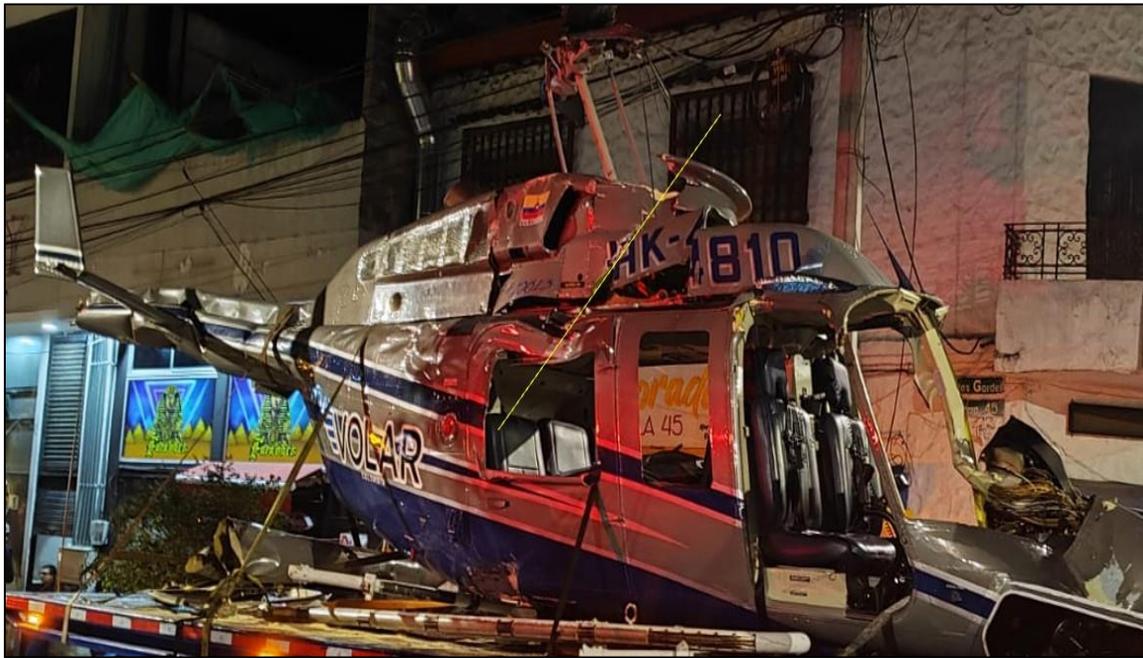
No se evidenció presencia de aceite o líquido de transmisión en la sección de cabina. El fuselaje no exhibió fracturas en la parte superior de la transmisión. La sección derecha superior, a la altura de la transmisión y puerta principal de acceso de pasajeros, mostró una deformación lineal a 45° producto del impacto de la estructura con el concreto de la edificación.

*Fotografía No. 6 – Detalle del daño en la sección superior derecha HK4810*

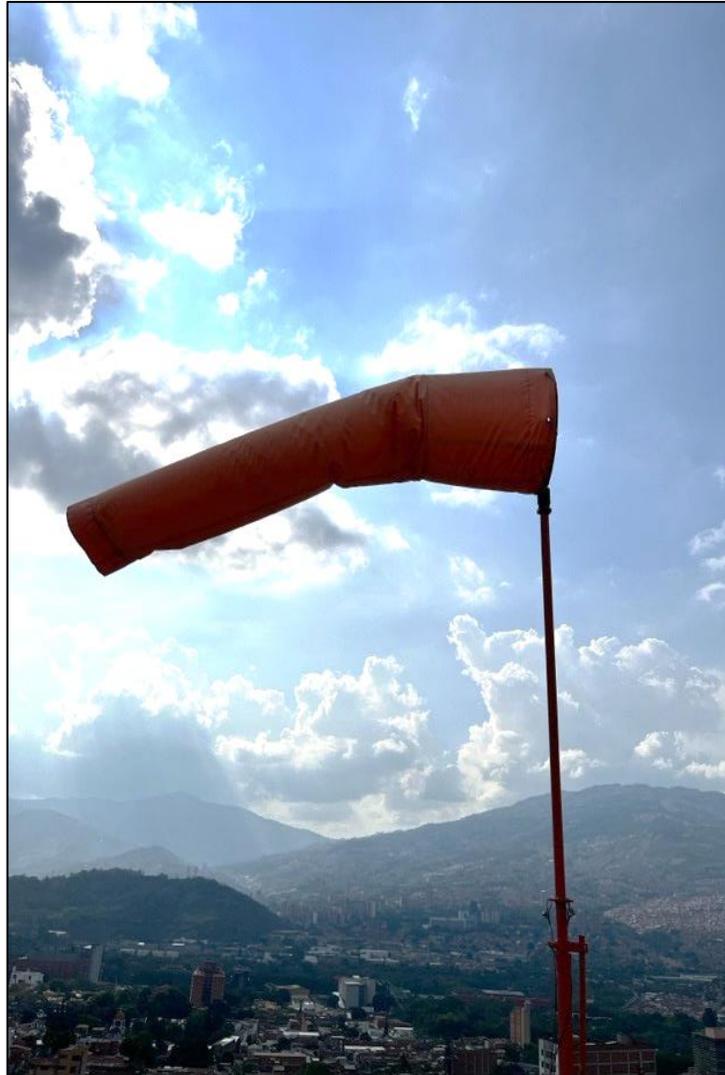
El helipuerto donde ocurrió el accidente contaba con información visual de dirección e intensidad del viento a través de anemoscopio instalado al extremo NW del helipuerto. El anemoscopio se encontraba instalado adecuadamente y proporcionaba información fiable de dirección e intensidad del viento.

**Fotografía No. 7** – Anemoscopio helipuerto Santa Débora
