# INFORME PRELIMINAR **ACCIDENTE**

**COL-24-18-DIACC**

**Pérdida de altura y colisión contra el terreno**

**Beechcraft C-90**

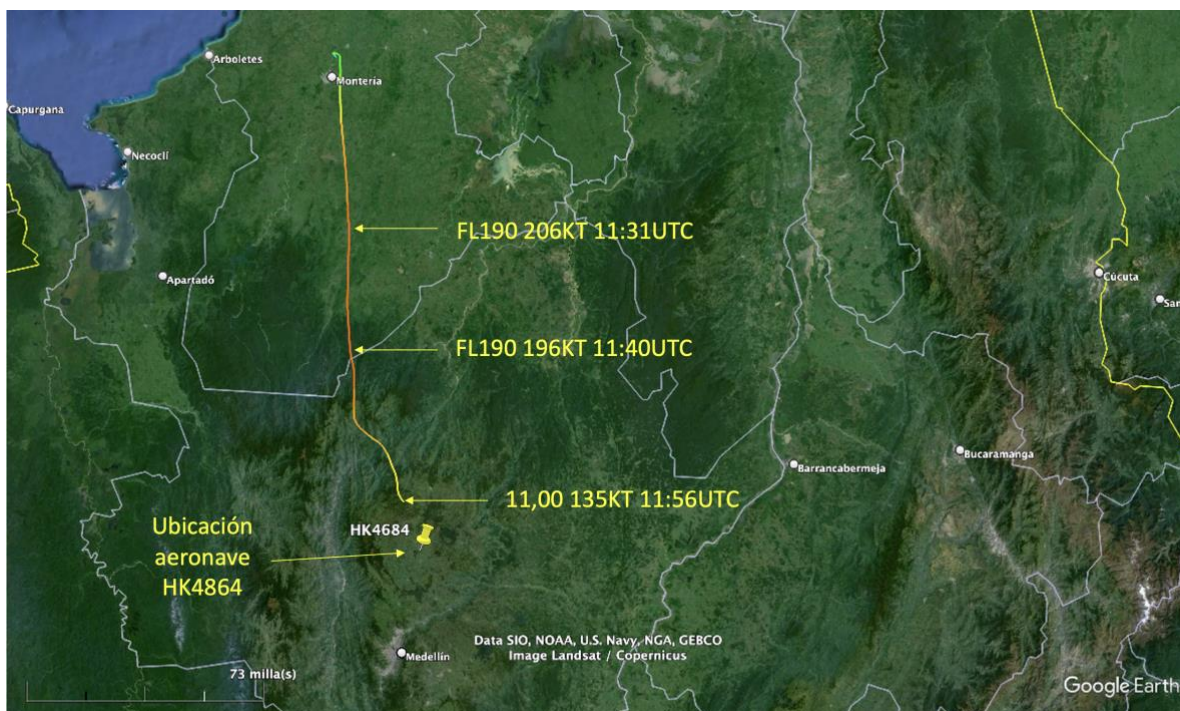
Imagen No. 1 - Registro ADS-B del vuelo HK4864 el 21 de marzo de 2024

A las 06:56:25HL, se perdió información ADS-B<sup>1</sup> cuando la aeronave mantenía una altitud de 11,100 pies y una velocidad de 135 KT GS.

A las 07:00:59 HL el PIC notificó en frecuencia: *“...No!... tengo...no! no! no!, el avión no se me sostiene! .... Estoy con diez mil en descenso y noventa nudos.... MAYDAY! MAYDAY! MAYDAY! HK4684 hospital...”*

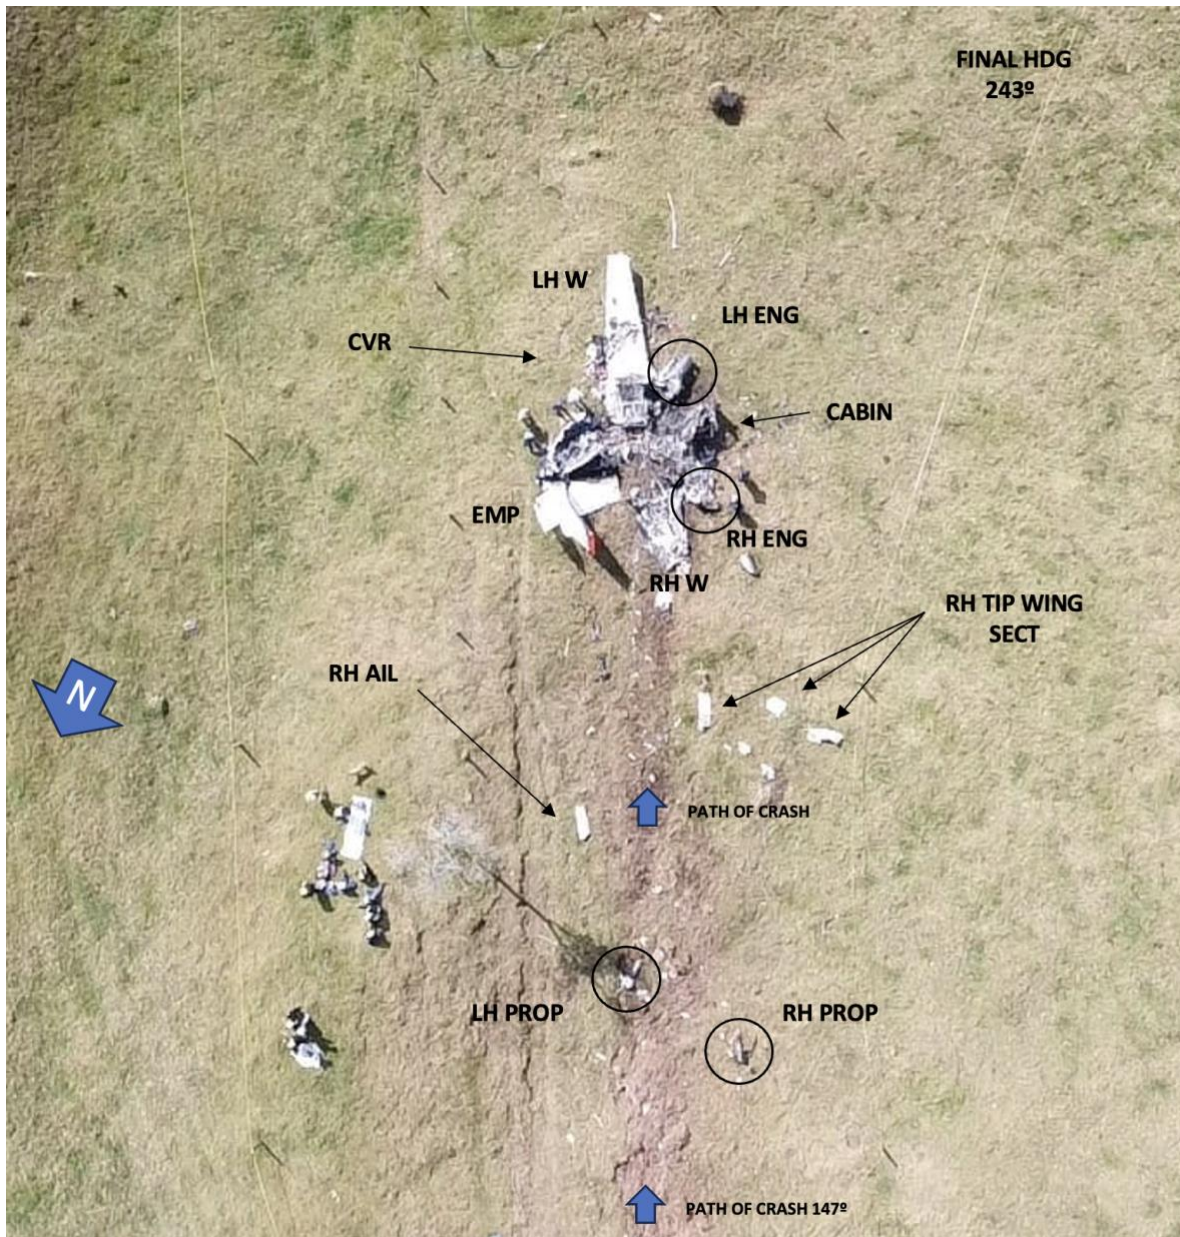
Imagen No. 2 – Distribución de restos en la dinámica de impacto HK4684

La aeronave impactó contra el terreno con signos de bajo ángulo de descenso y una velocidad relativamente baja, lo que determinó una dinámica de impacto caracterizada por el desprendimiento de componentes de la aeronave y su diseminación lineal.

El rumbo de impacto se determinó como de 147° con un alabeo de la aeronave hacia la derecha; se presentó un impacto inicial de considerable energía, en coordenadas N06°41'28.1" W075°27'49.5", en el cual la sección frontal y el plano izquierdo presentaron mayor afectación; a este impacto le siguió el desprendimiento de ambas hélices desde el *flache* (acople) al motor, y la fractura de una sección amplia del plano izquierdo hacia la punta, por el impacto contra un montículo de tierra.

El rompimiento estructural provocó la afectación del tanque de combustible, el cual, al entrar en contacto muy probablemente con la sección caliente del motor derecho, provocó una conflagración.

Este último impacto provocó el giro hacia la derecha de la estructura de la aeronave y el golpe del empenaje contra el terreno provocando su desgarre hasta quedar ubicado a 46m del impacto inicial. La aeronave finalizó su recorrido de impacto con un rumbo de 243°.

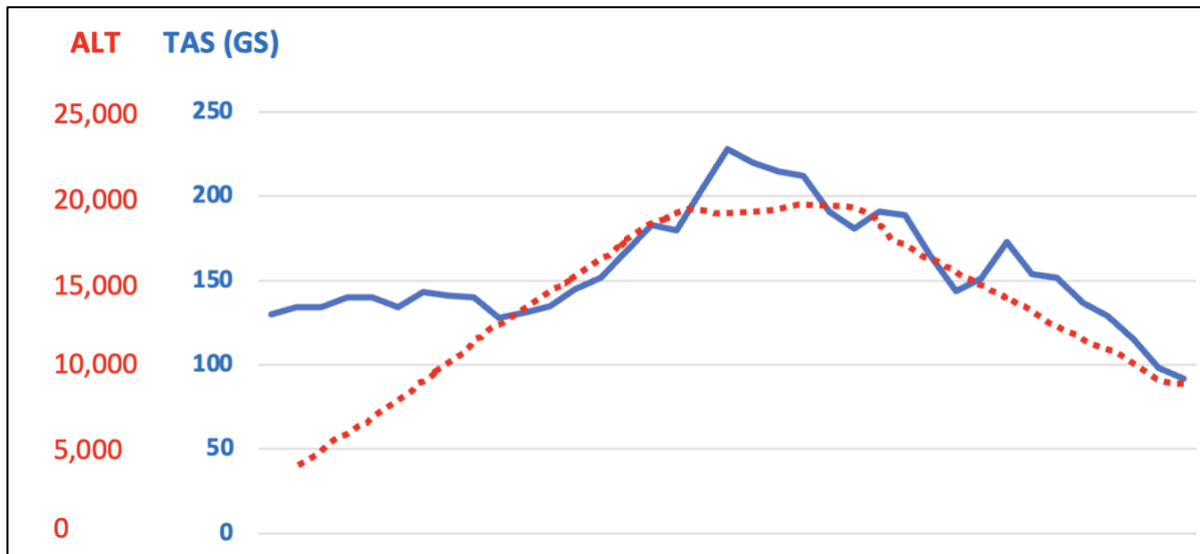
Gráfica No. 1 – Relación Altitud – Velocidad según trazas RADAR HK4684

Fueron obtenidas las imágenes RADAR en la cual se identificó la aeronave HK4684 en la ruta SKMR – SKMD. Las trazas mostraron variación en la ubicación geográfica, cambios en la altitud y velocidad. A continuación, se muestra el resumen de altitud – velocidad registrada por las trazas RADAR.

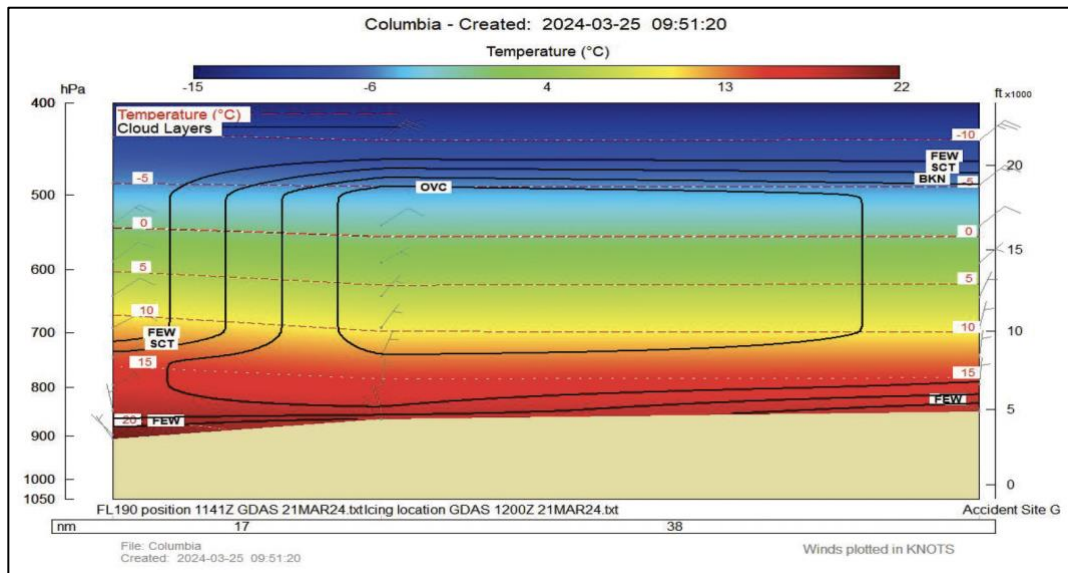
Imagen No. 5 – Sección cruzada entre sondeos realizados en la trayectoria de vuelo GDAS , 12UTC

De otra parte, se obtuvo la sección transversal atmosférica en la ruta de vuelo del HK4684, teniendo en cuenta los perfiles de sondeos atmosféricos GDAS de las 1200 UTC.

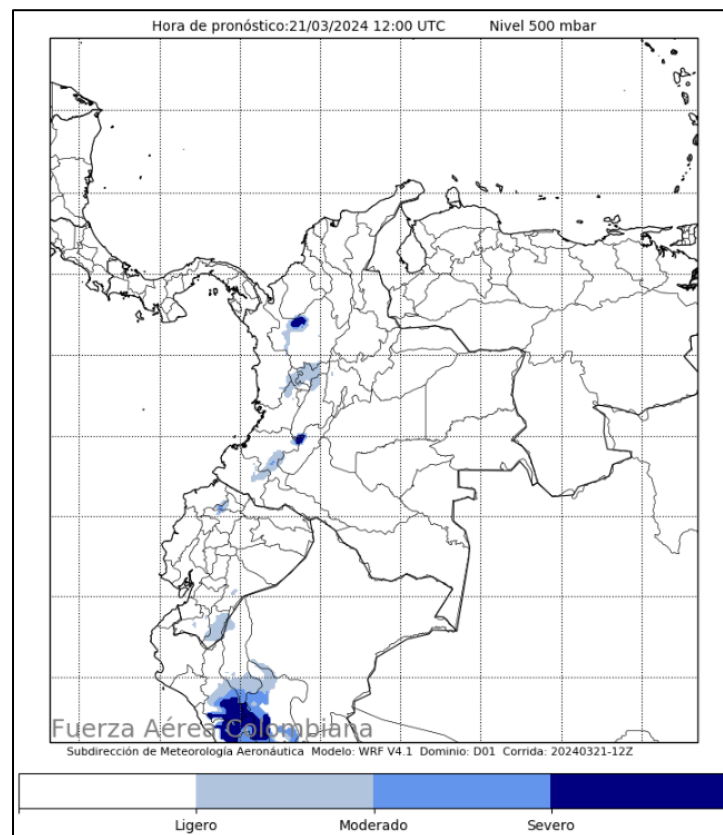
Imagen No. 6 – Mapa de engelamiento 12UTC, nivel 500 mb (18,281 pies)

Además, la carta de pronóstico de engelamiento fue obtenida por parte de la Subdirección de Meteorología Aeronáutica de la Fuerza Aérea Colombiana. El mapa de engelamiento evidenció a las 12UTC a una altitud de 18,281pies, engelamiento severo en la región del sur de Córdoba y norte de Antioquia.

Capacitar a las tripulaciones de vuelo en aspectos relacionados con la formación de hielo en vuelo, sus peligros, la identificación de los factores generadores, su prevención, procedimientos anti-ice / de-ice, incluyendo en la capacitación la emisión de una circular de alerta y las sesiones de entrenamiento que sean requeridas.

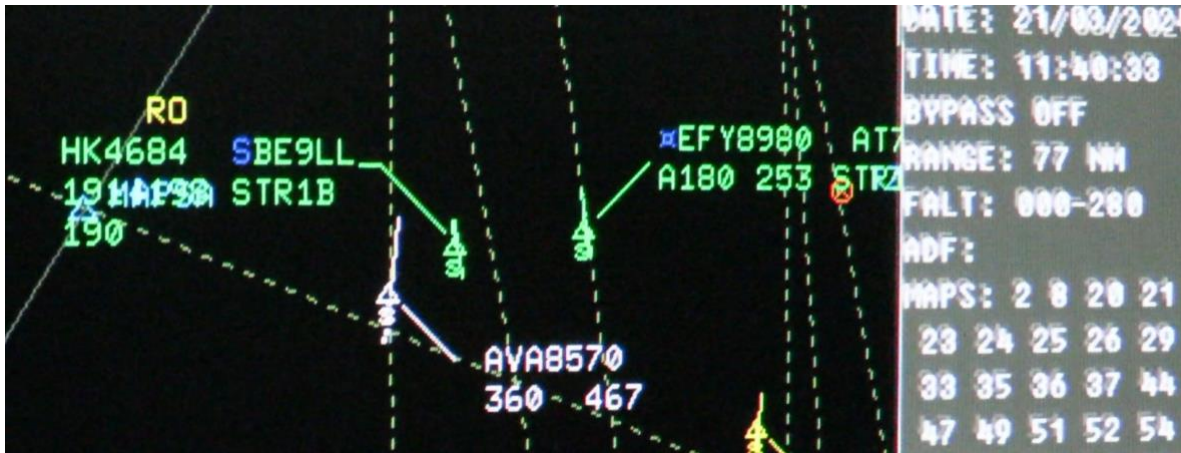
Imagen No. 7 – Imagen RADAR 11:40UTC, 21 marzo 2024

Por último, la investigación consultó a otro operador comercial de una aeronave que fue observada en el video radar del HK4684, a las 11:40:33 UTC (06:40:33 HL), con FL190 en dirección N-S, cuando el HK4684 se encontraba con 18,000 pies, con el fin de obtener los registros de su análisis de datos de vuelo (FDA)

Según la información del operador consultado, a las 11:34 UTC (06:34 HL), el vuelo EFY8980 ascendía de manera normal; sin embargo, cuando la aeronave se encontraba vertical a la población de Briceño, en ascenso a través de 17.760 pies y próximo a nivelar a 18.000 pies, experimentó condiciones de hielo, las cuales, de acuerdo con el fabricante de la aeronave, correspondían a TAT <5°C y a humedad visible. La temperatura, en efecto, en dicho momento, correspondía a TAT 3.7°C.
