# INFORME PRELIMINAR **ACCIDENTE**

**COL-24-31-DIACC**

**Pérdida de control en vuelo e impacto contra el  
terreno en vuelo de entrenamiento**

**Cessna 152**

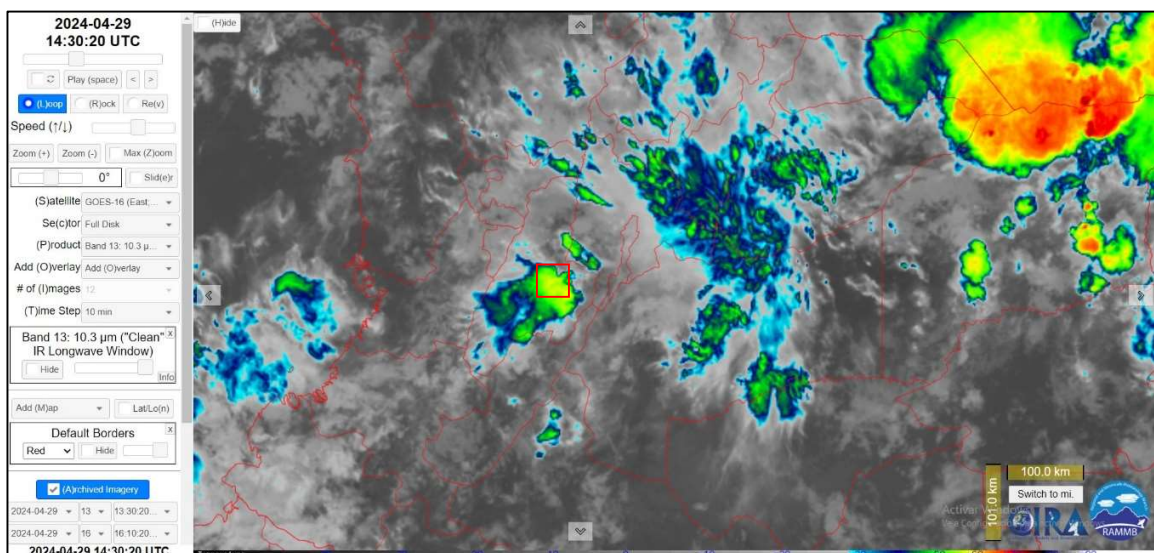
Tal como se puede evidenciar en los informes METAR de las 14:00 Z la visibilidad es superior a 10KM, con ráfagas de viento variables entre 150 y 210 grados, nubes pocas a 4500 ft y cielo cubierto a 6700 ft; los valores de las temperaturas ambiente y del punto de rocío, están cercanos, indicando presencias de alta humedad.

Figura No. 1: Imagen satelital de las 14:30Z y delimitación del área general del accidente en la vereda La Chamba.

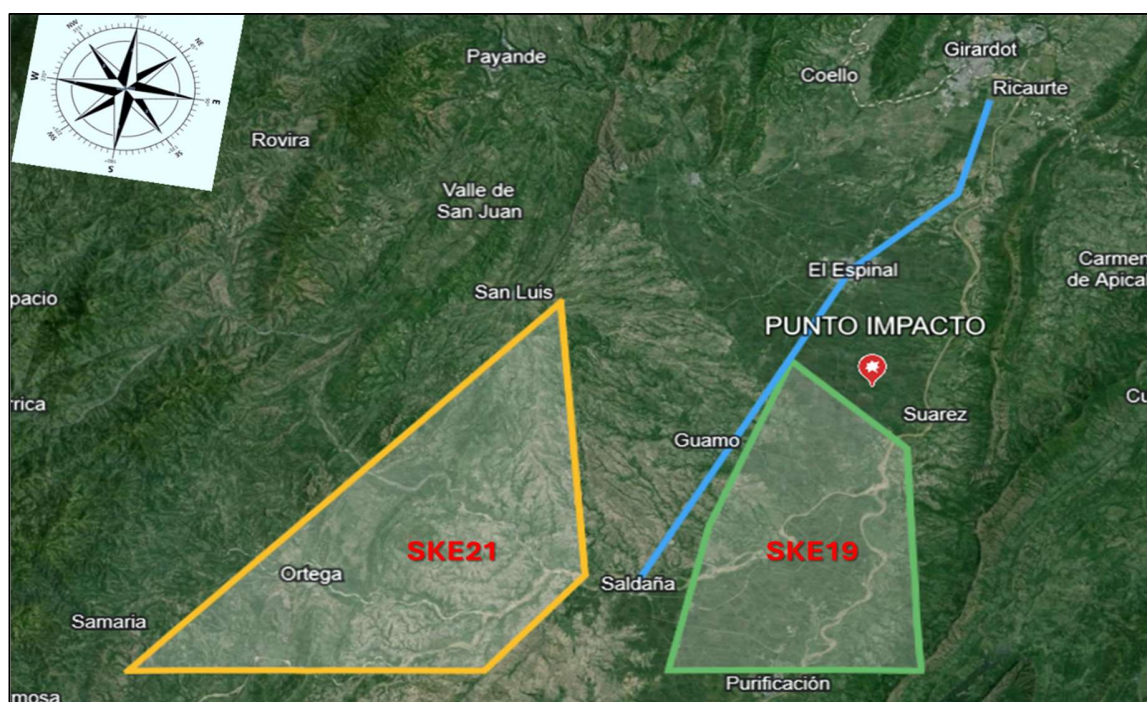
Figura No. 2: Ruta establecida para proceder desde Flandes (SKGI), hacia las áreas de entrenamiento.

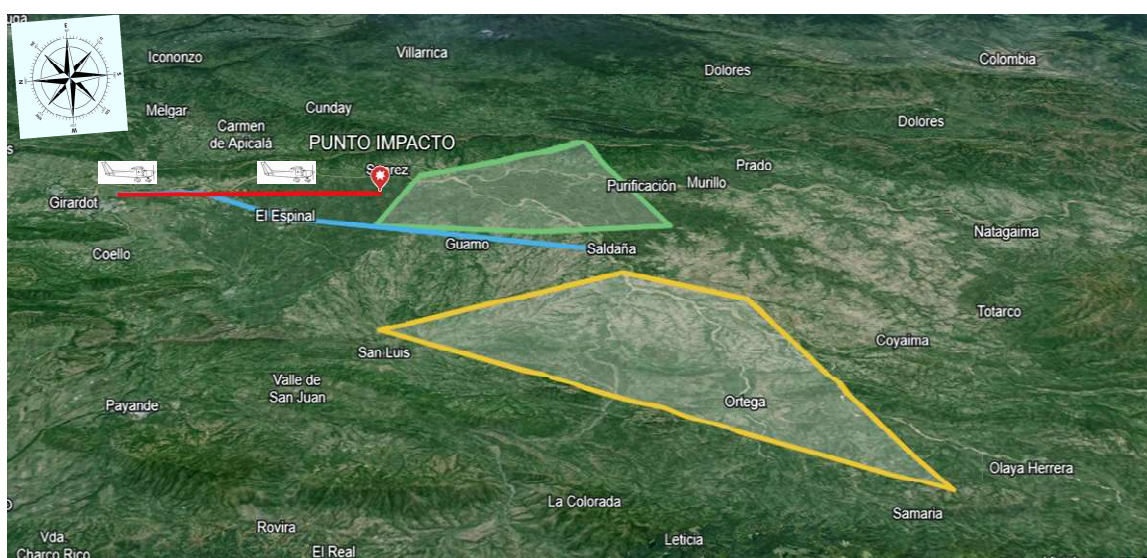
El Piloto Alumno despegó a las 14:16, volando con rumbo hacia el área de entrenamiento inicialmente solicitada por él (SKE19); después de cruzar el VOR GIR, inició el descenso para establecerse en el área de entrenamiento con 4000 FT e inferior altitud; inmediatamente la indicación radar de la aeronave se perdió.

Figura No. 3: en color azul, Ruta establecida para proceder a las áreas de entrenamiento; en color rojo, Ruta seguida por el avión HK2328G.

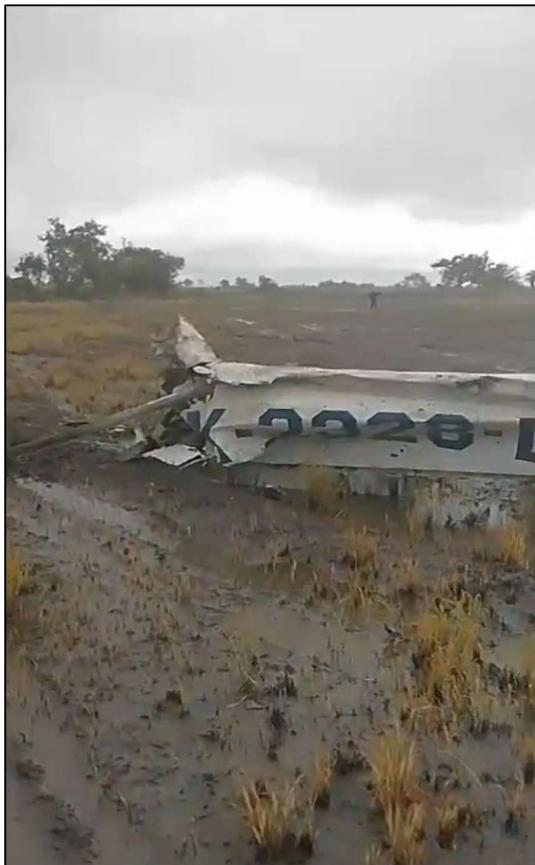
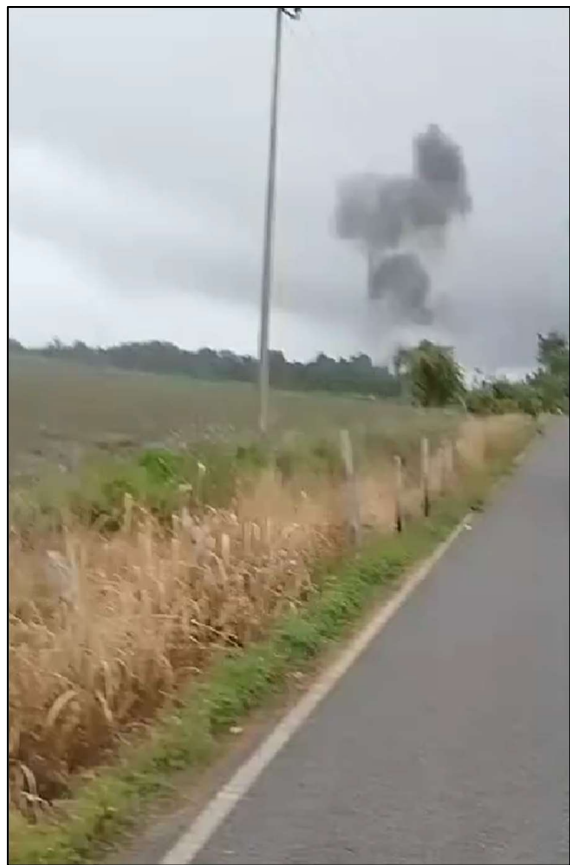
Fotografías No. 1 y 2: restos del avión y visión lejana del accidente.

La investigación determinó que el avión impactó con rumbo 163° contra un terreno ubicado en un área plana de la vereda La Chamba, municipio El Guamo, departamento del Tolima, en las coordenadas N 04° 03' 57" W 074° 52' 15", ubicado a 300 metros de altitud.

Con el impacto, la aeronave se desintegró, ubicándose los restos sobre el mismo rumbo 163°.

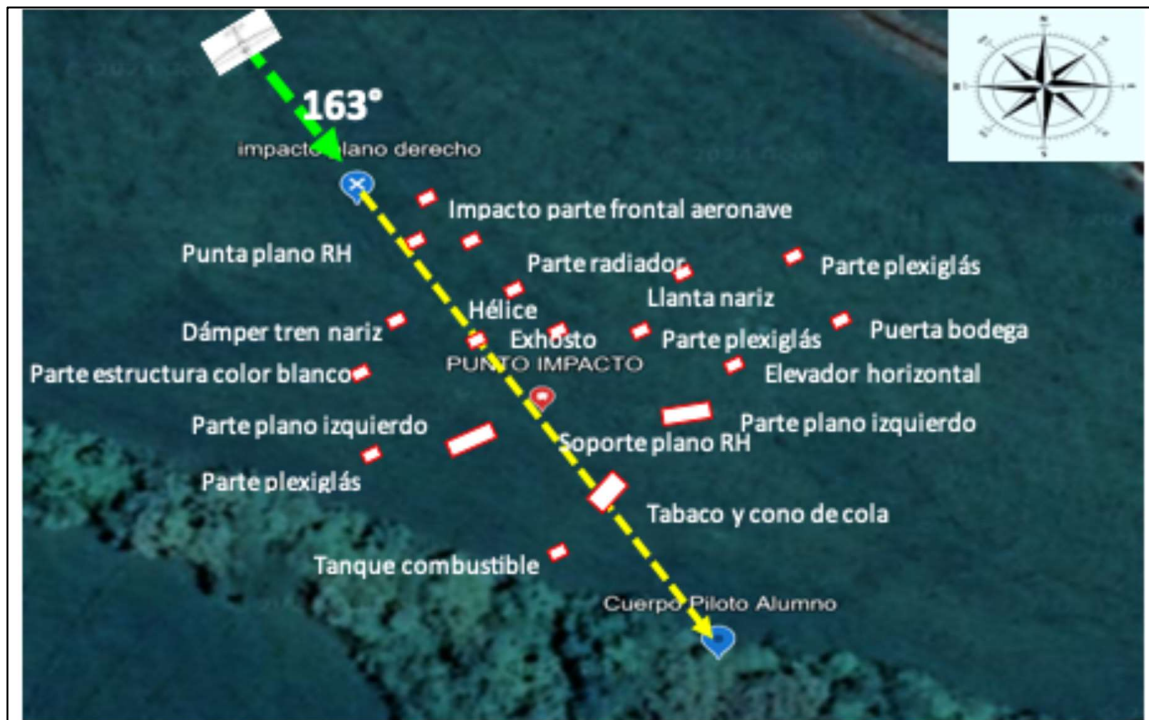
Figura No. 4: Diagrama de ubicación de los restos de la aeronave.
