# INFORME PRELIMINAR

COL-24-38-DIACC

Impacto con el terreno en operación a baja altura

Piper PA25-235

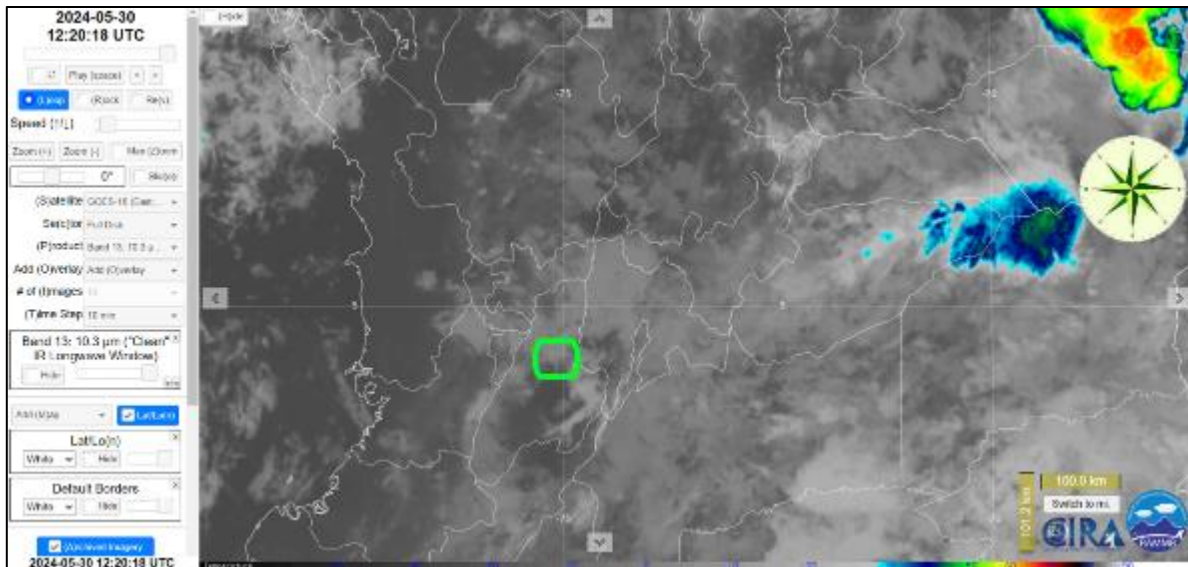
En la imagen radar siguiente se identifica que no existían fenómenos meteorológicos significativos en el área de operación para el día y hora del accidente del HK1325.

Figura No. 2: imagen satelital del departamento del Tolima; en el recuadro verde se evidencia el área de SKIB para el día 30 de mayo de 2024.

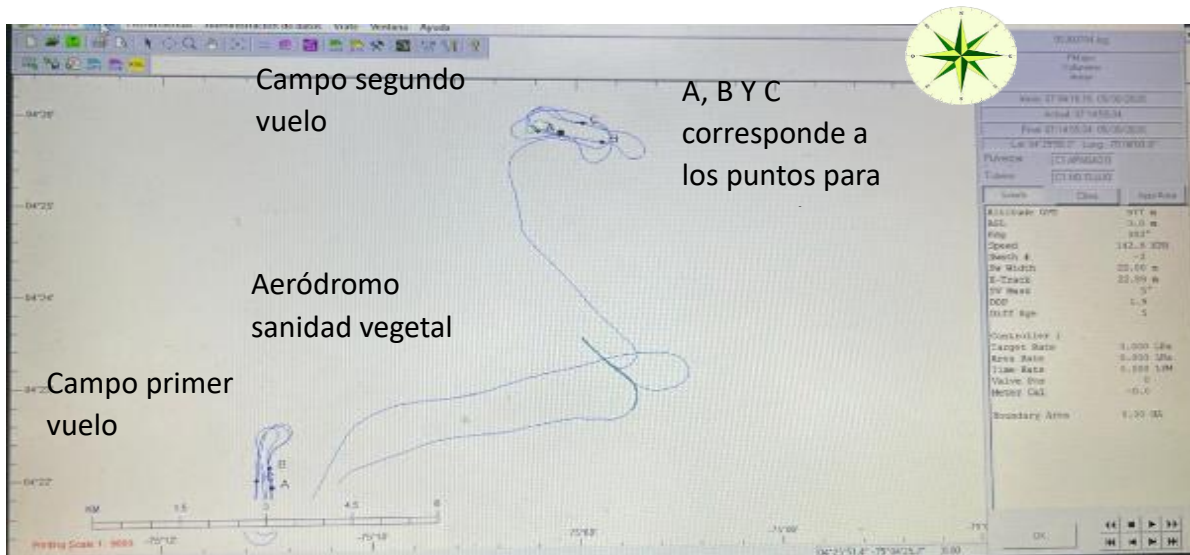
Figura No. 3: imagen tomada del GPS SATLOC de aspersión agrícola que muestra las rutas y campos de trabajo del 30 de mayo de 2024 realizados en el HK1325.

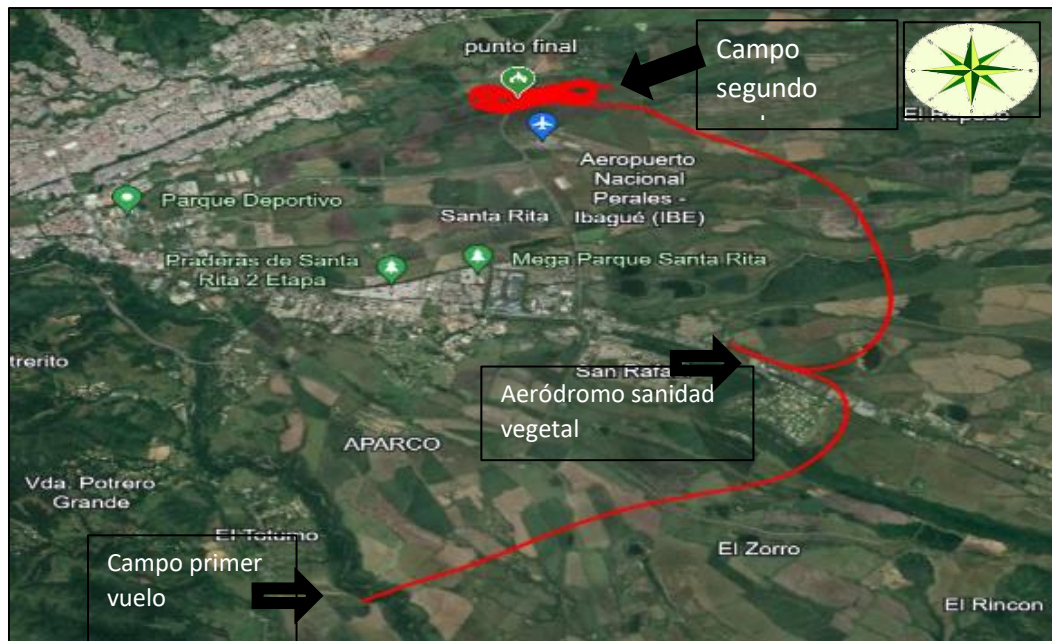
Figura No. 4: imagen Google Earth tomada del GPS de fumigación en el cual se evidencias rutas y campos realizados el día 30 de mayo de 2024 realizados en el HK1325.

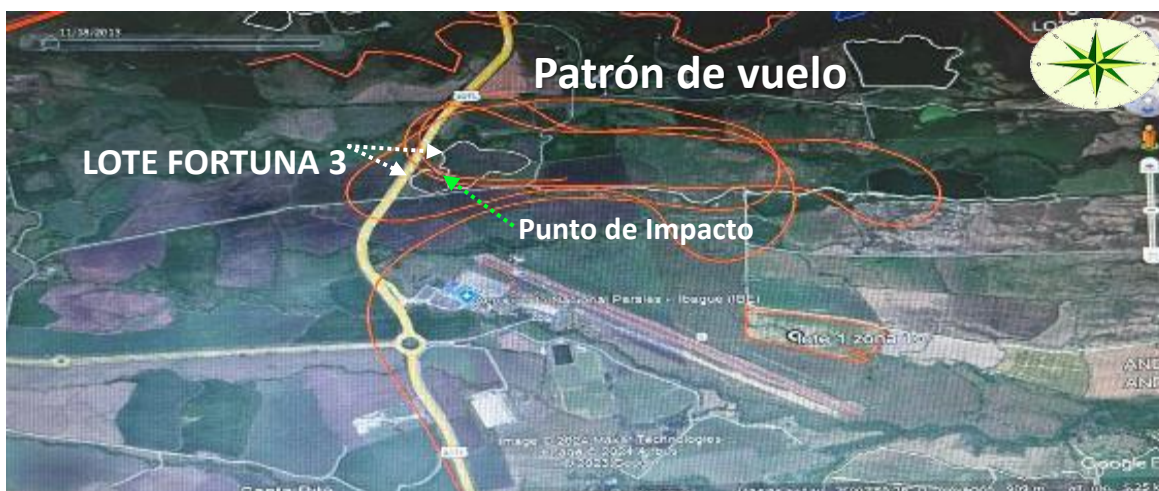
Figura No. 4: imagen Google Earth tomada del GPS para aspersión agrícola que muestra los patrones realizados en el lote Fortuna 3 y el punto de impacto final de la aeronave HK1325.

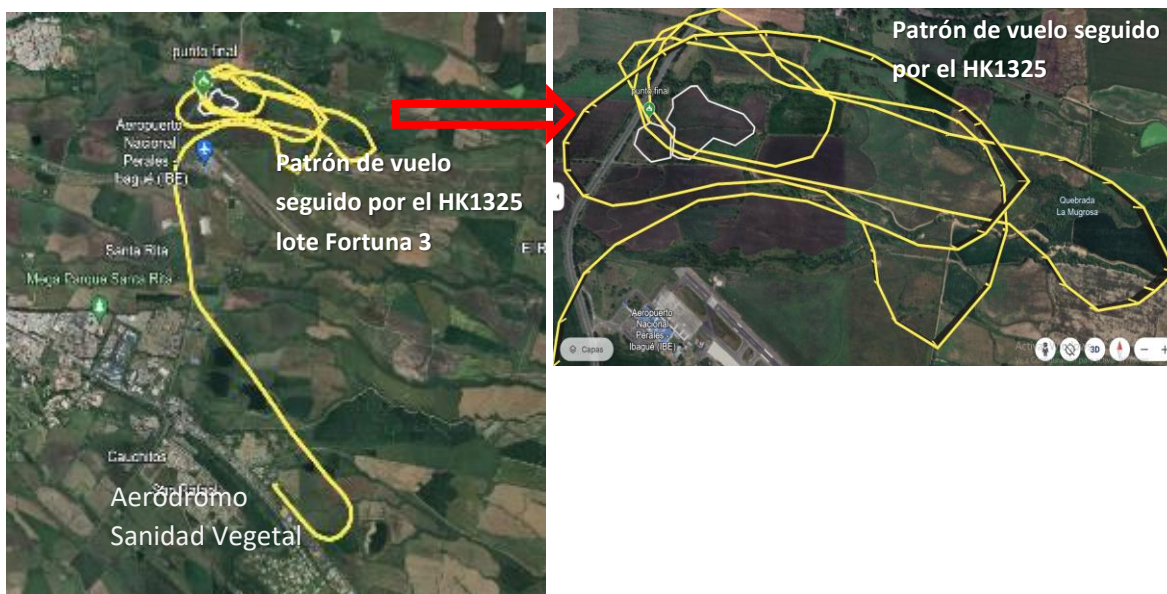
Figura No. 5: imagen Google Earth tomada del GPS de mano, en el cual se evidencian los patrones realizados en el lote Fortuna 3 y el punto de impacto final de la aeronave HK1325 en el costado derecho de la imagen se pueden identificar el patrón seguido por el HK1325 y en color gris claro los capos en los cuales debía realizar la aspersión.

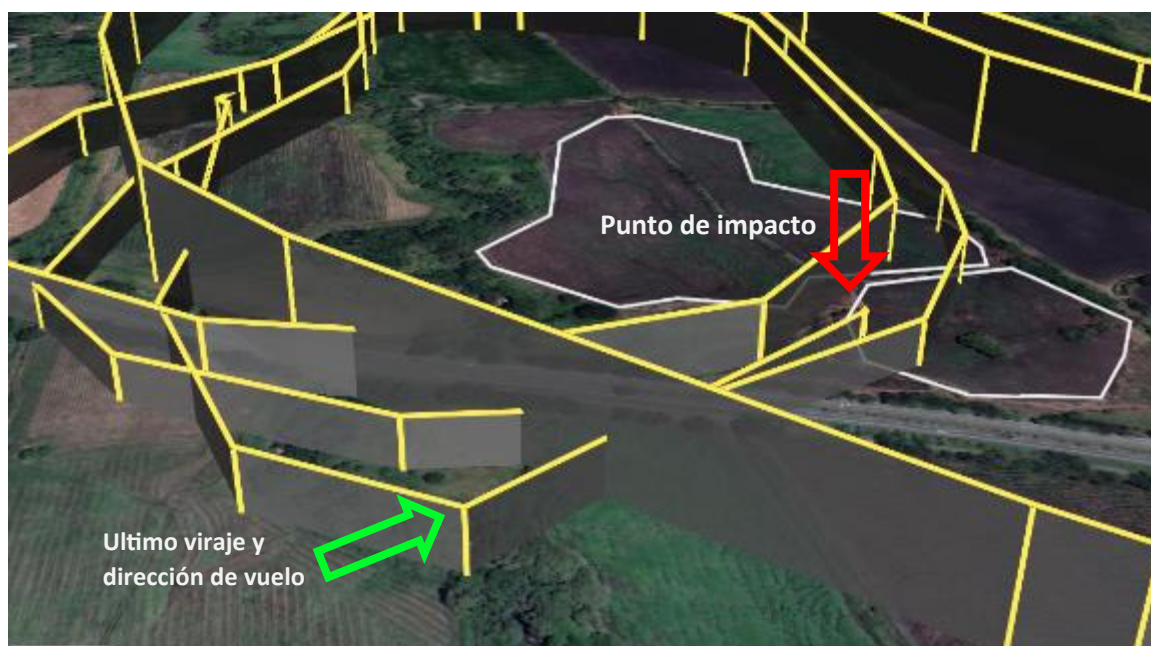
Figura No. 6: imagen Google Earth tomada del GPS de mano, en el cual se evidencias los patrones ultimo viraje y dirección de vuelo hasta el impacto final.

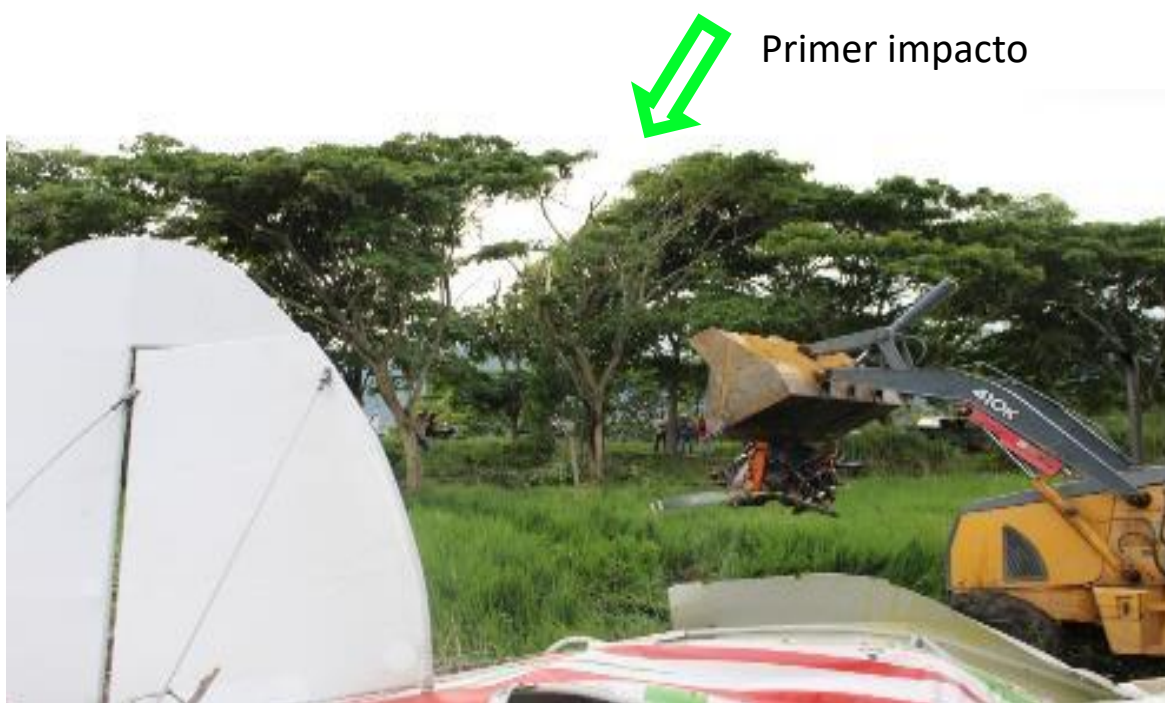
Figura No. 7: imagen del primer impacto de la aeronave HK1325.

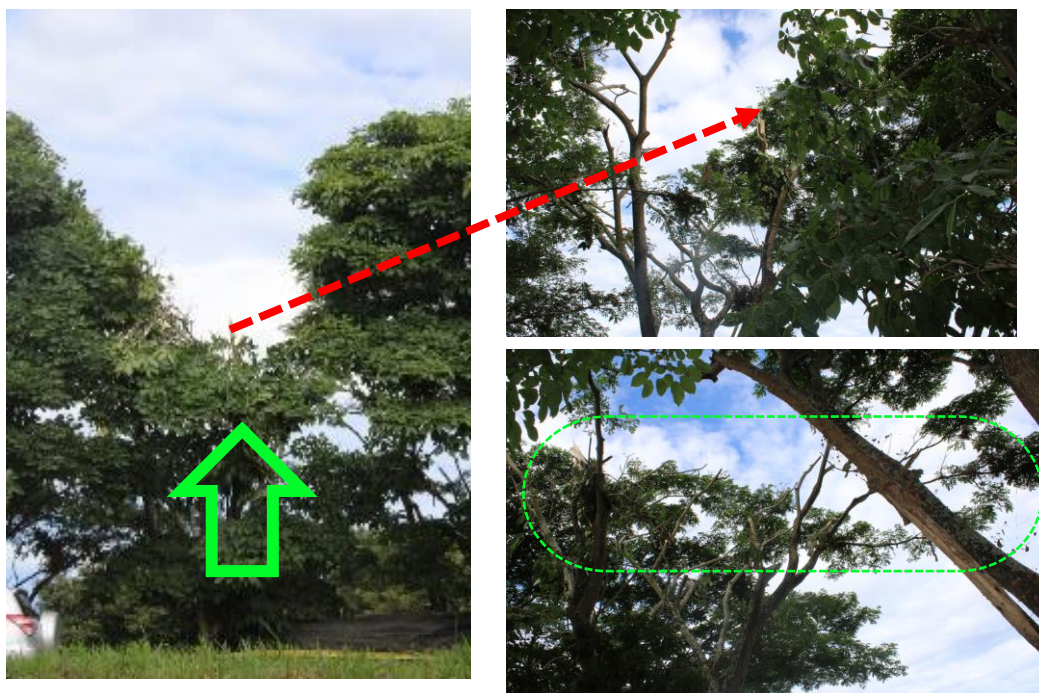
Figura No. 8: imagen del primer impacto de la aeronave HK1325.

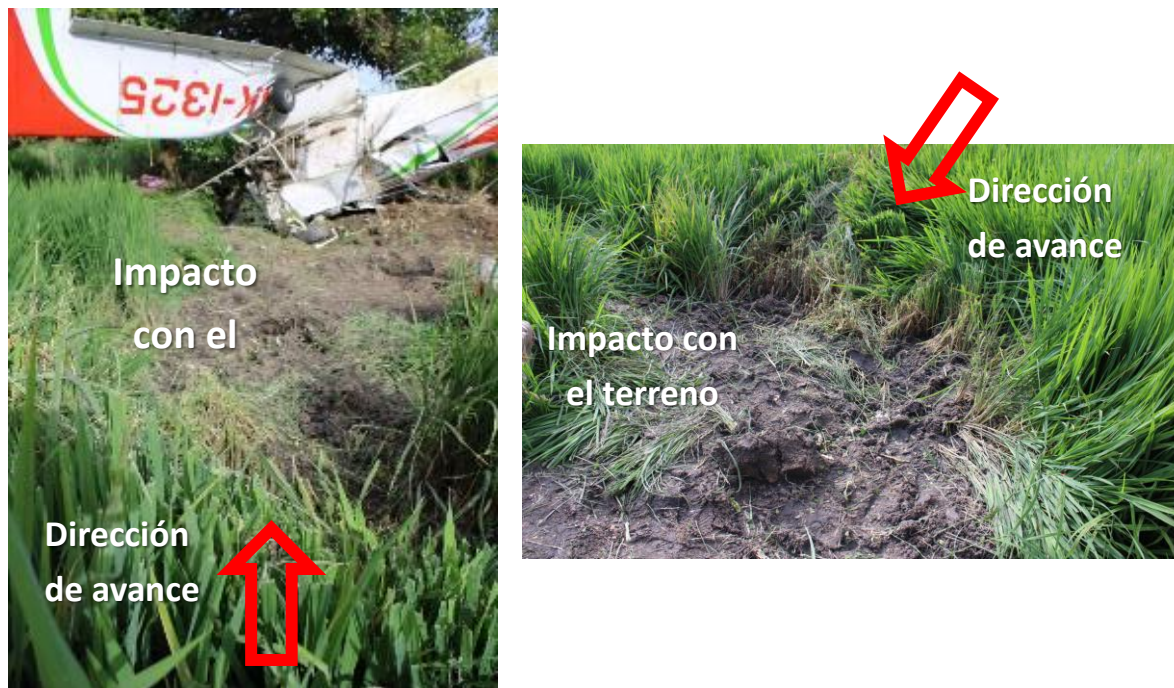
Figura No. 9: imagen del impacto con el terreno de la aeronave HK1325, evidencia corte del pasto por parte de la hélice comprobando que el motor estaba girando y produciendo potencia.

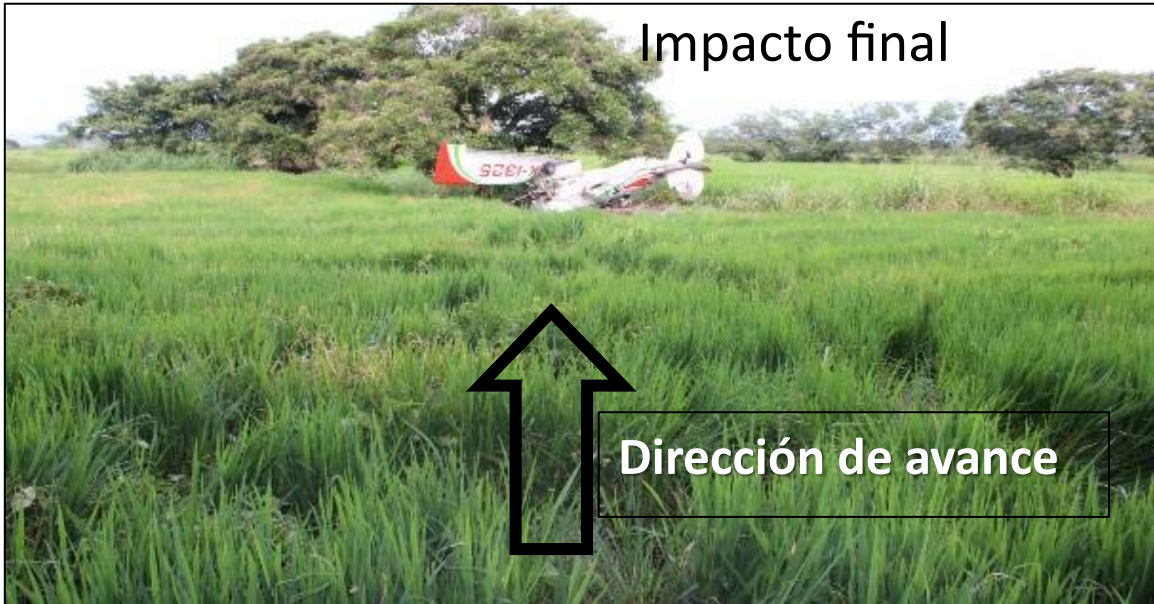
*Figura No.10: imagen de dirección de avance de la aeronave y posición final de la aeronave HK1325.*

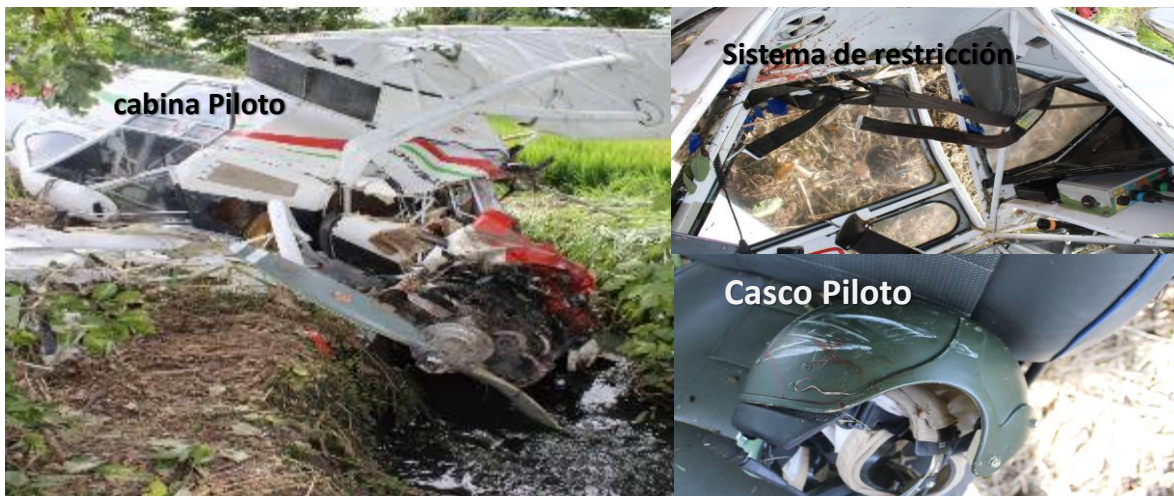
*Figura No. 11: imagen de cabina, sistema de restricción y casco Piloto de la aeronave HK1325.*

En la anterior imagen se evidencia que el cubículo de la cabina de la aeronave se conserva estructuralmente y el sistema de restricción está anclado a la estructura de la aeronave sin desgarrar ni fracturas, conservando su integridad; el casco del Piloto está completo sin fracturas, pero con evidencia de transferencia de energía, por lo que se deduce que cumplió su función de proteger al Piloto en el impacto.
