# INFORME PRELIMINAR ACCIDENTE

COL-24-45-DIACC

Aterrizaje de emergencia por pérdida de potencia

Cessna A188A

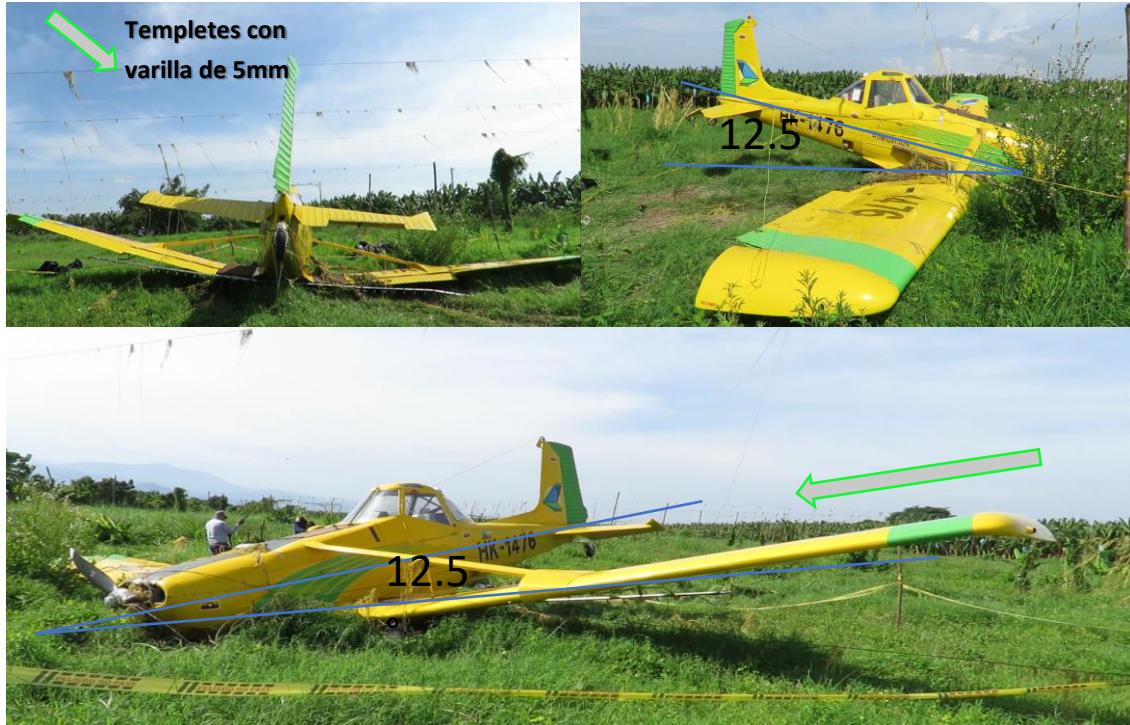
Figura No. 6: imagen del Punto de impacto de la aeronave HK1476.

El motor giraba libremente; la hélice se encontró con algunos daños por impacto contra los templetes y contra el terreno son evidencia de rotación al momento del impacto.

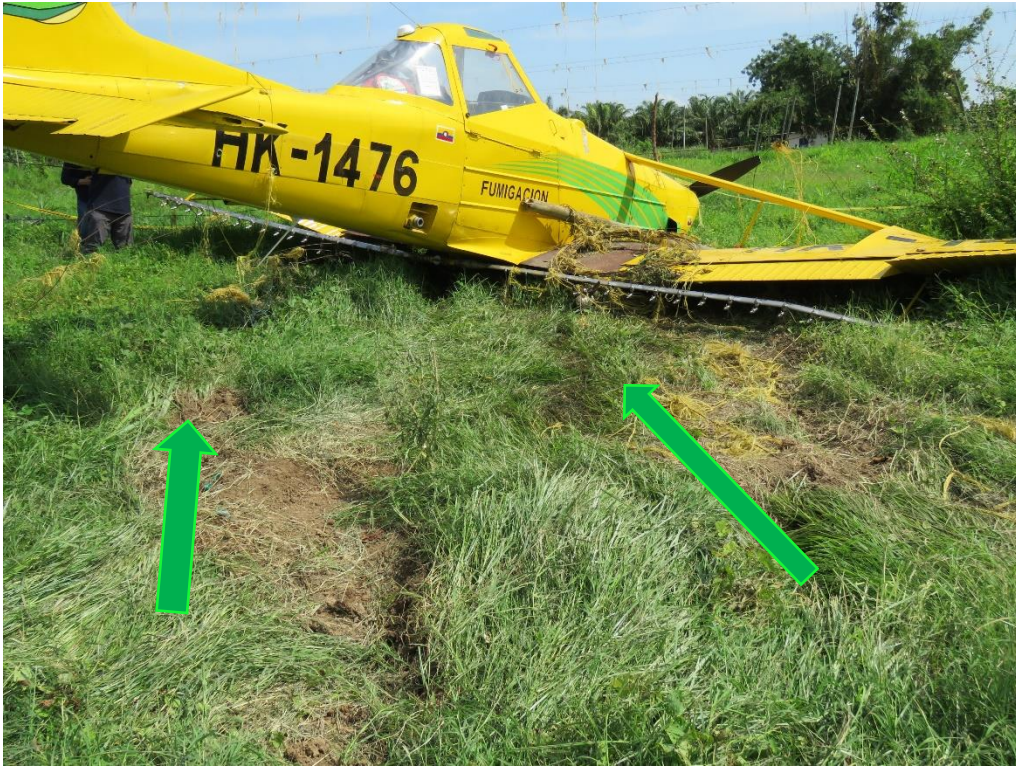
Figura No. 7: imagen del primer impacto de la aeronave HK1476.

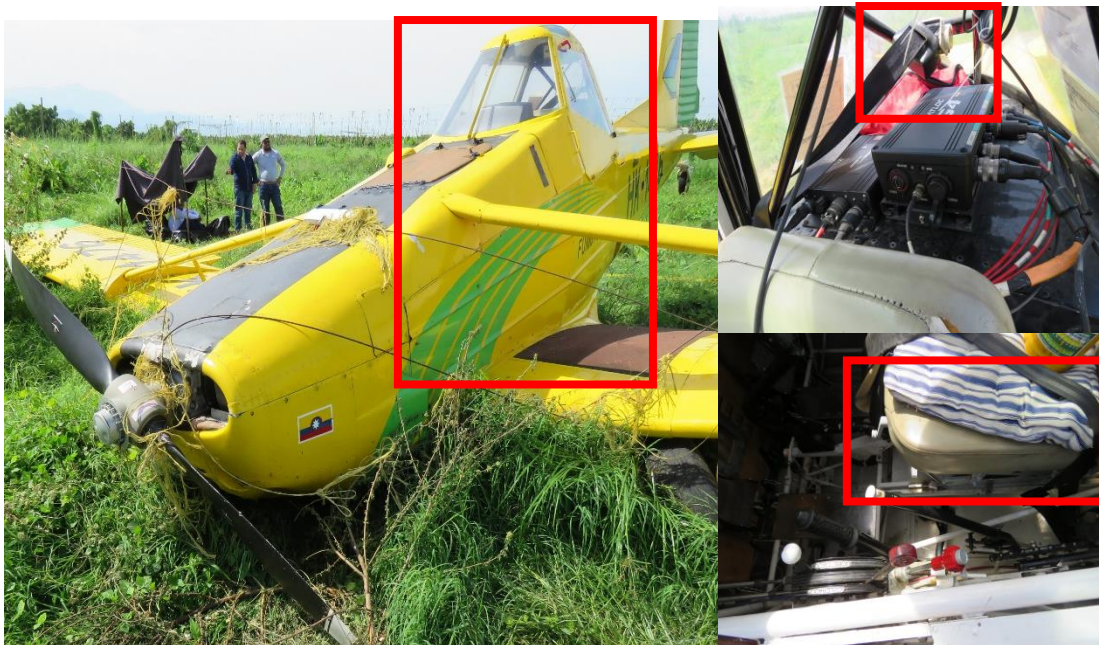
Figura No.8: imagen de la cabina del Piloto (cubículo de supervivencia) y sistemas de restricción de la aeronave HK1476.

No se presentó fuego pre o post impacto; el Piloto se encontraba con los sistemas de sujeción y el casco puestos, que fueron efectivos; la capsula de supervivencia del avión se mantuvo íntegra, a pesar de las fuerzas involucradas.

En la anterior imagen se evidencia que el cubículo de la cabina de la aeronave se encuentra conservado estructuralmente y el sistema de restricción se encuentra anclado a la estructura de la aeronave completo sin desgarre o fracturas, conservando su integridad.
