INFORME PRELIMINAR

COL-24-58-DIACC

Acuatizaje por pérdida de potencia

Cessna 182P

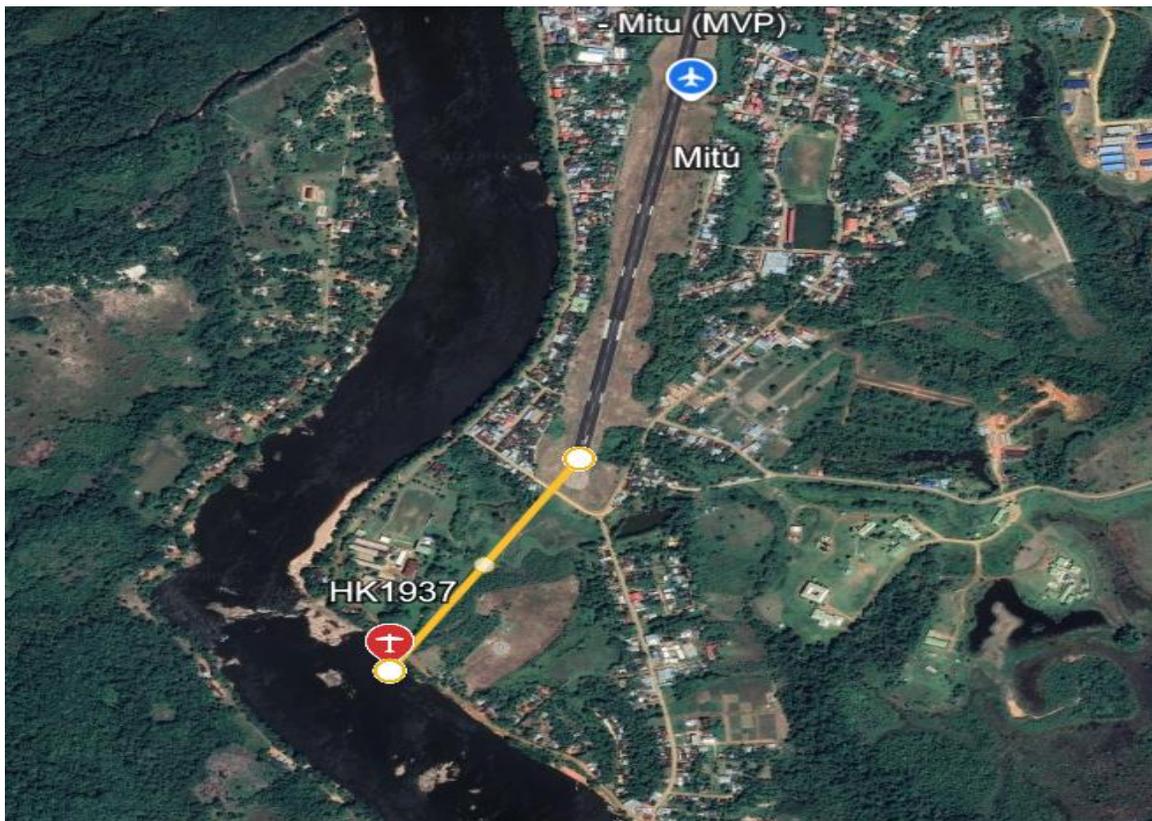
Imagen No. 2: Ubicación final de la aeronave con respecto a la pista.

Se identifica que el avión acuaticó y se sumergió en el río Vaupés en un sitio ubicado a 700 metros sobre la trayectoria de aproximación a la pista 02 del aeródromo de Mitú, en las coordenadas N 01° 14' 19" W 70° 14' 13"; una vez que se extrajo del agua, se determinó que la aeronave se encontraba íntegra, sin pérdida de componentes.

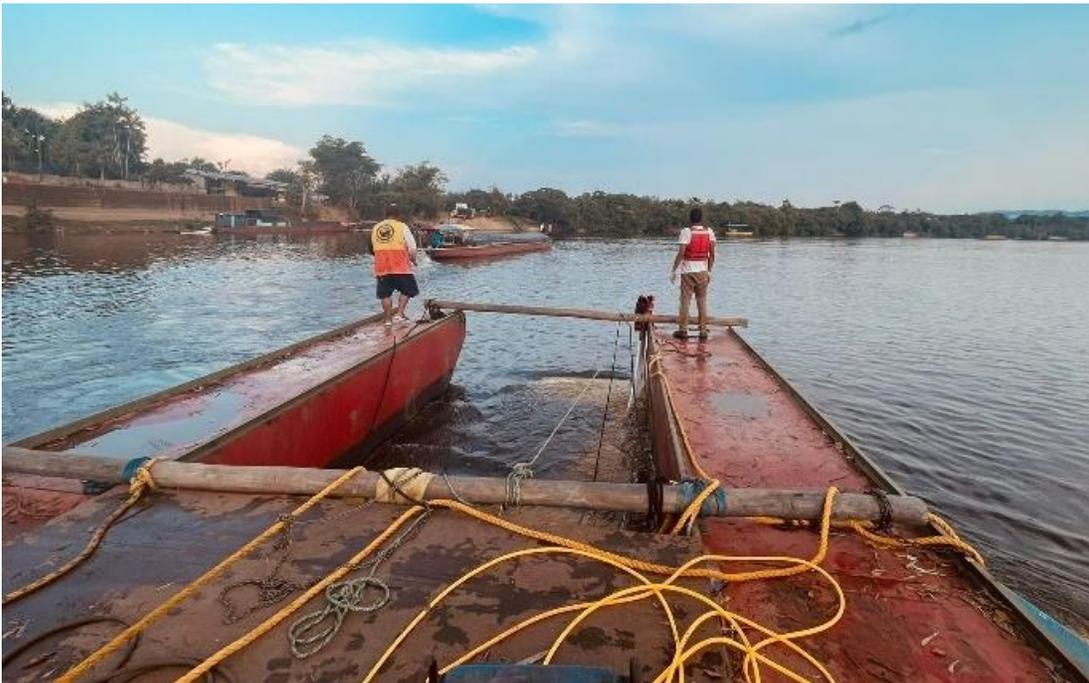
Fotografía No. 1: Vista general del proceso de rescate de la aeronave.

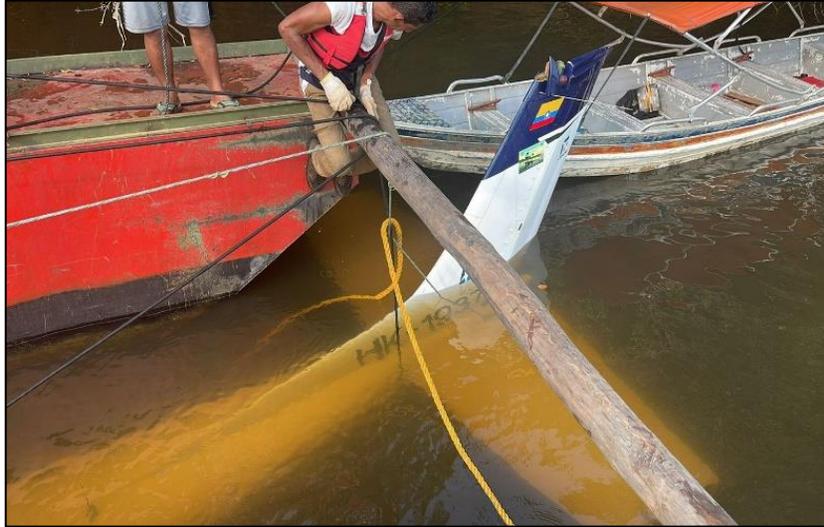
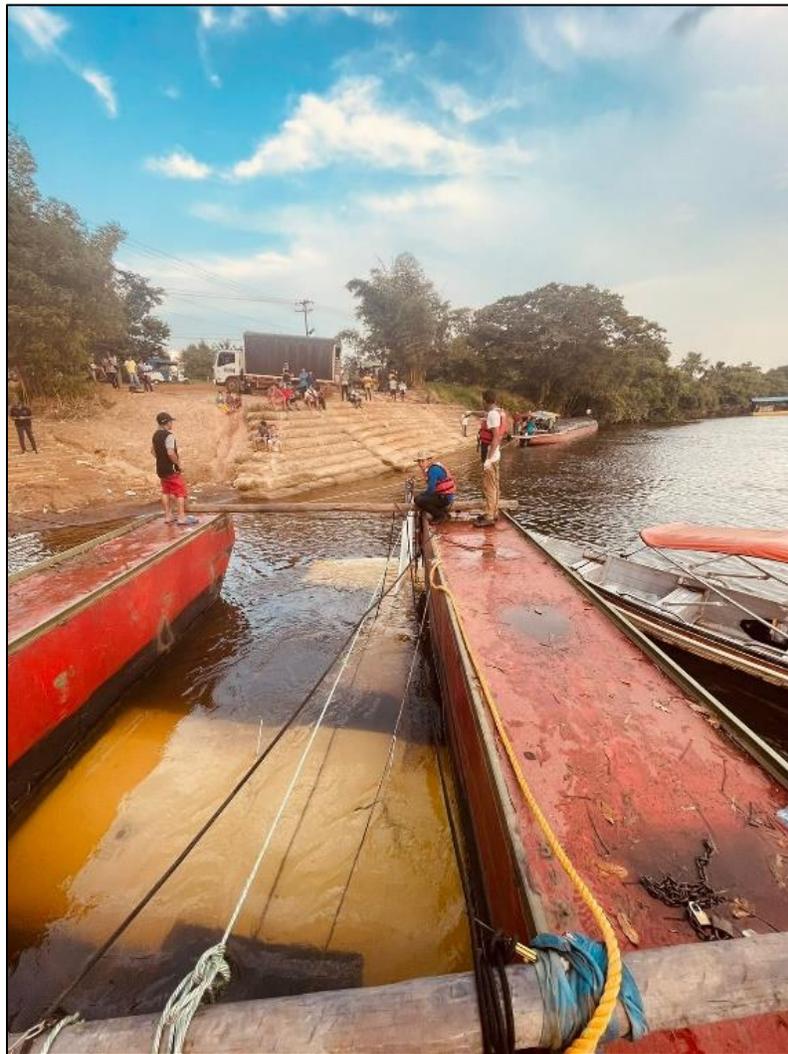
Fotografías No. 2 y 3: Traslado de la aeronave hasta el sitio de extracción.

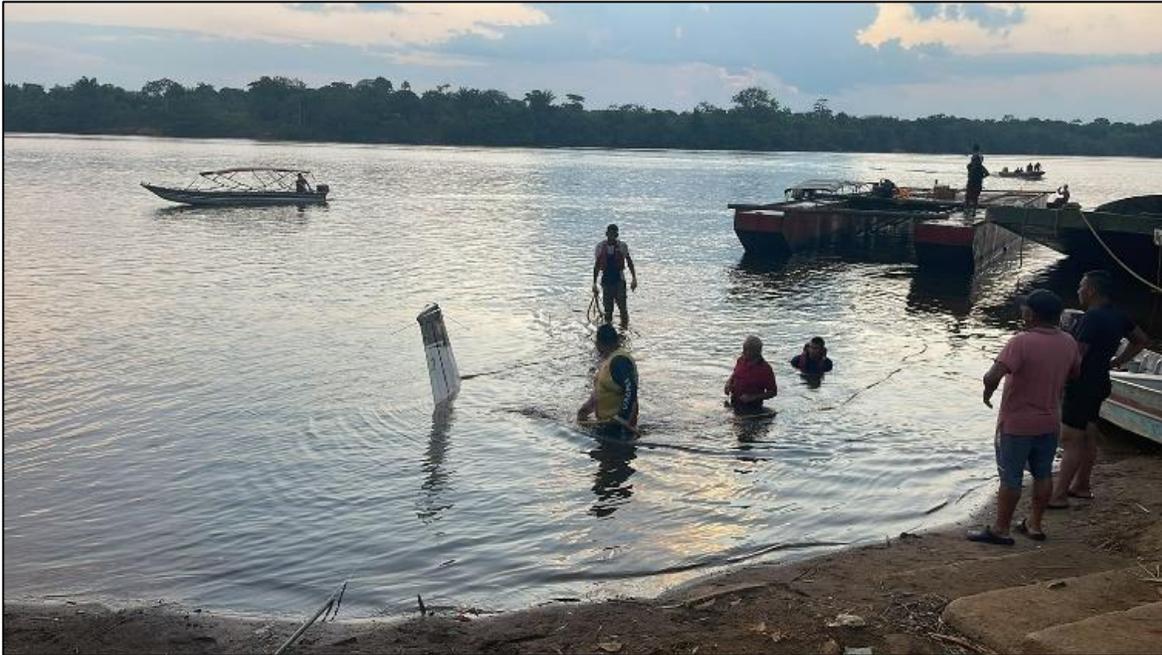
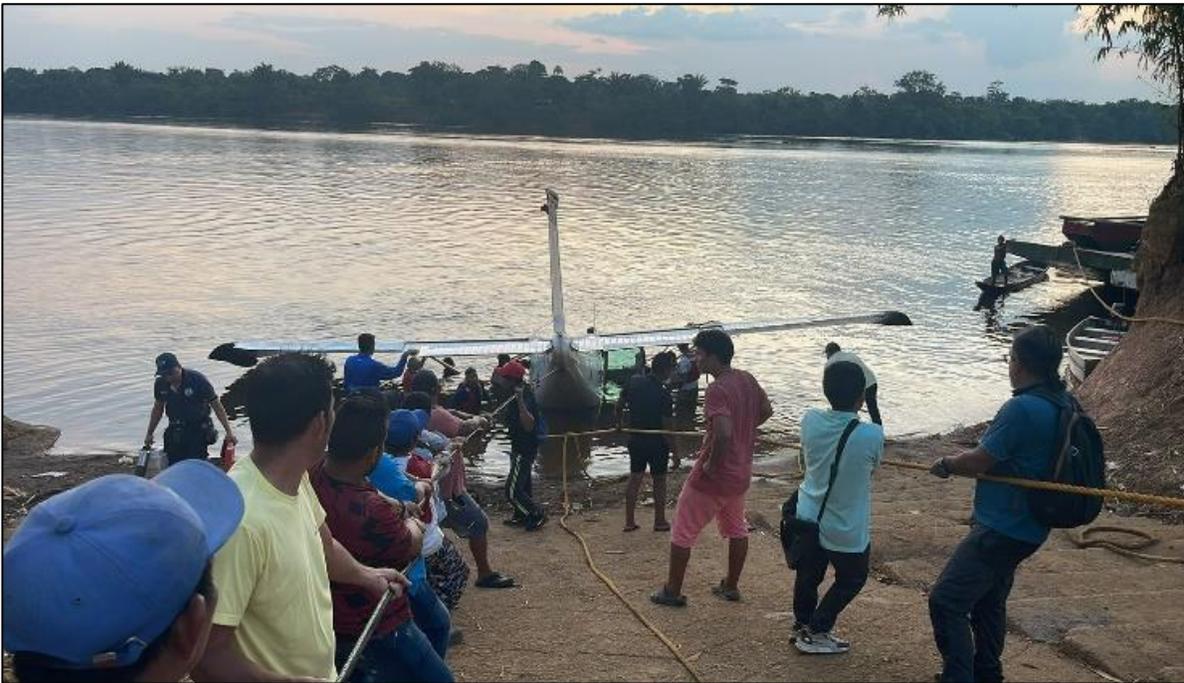
Fotografías No. 4 y 5: Extracción de la aeronave del agua.

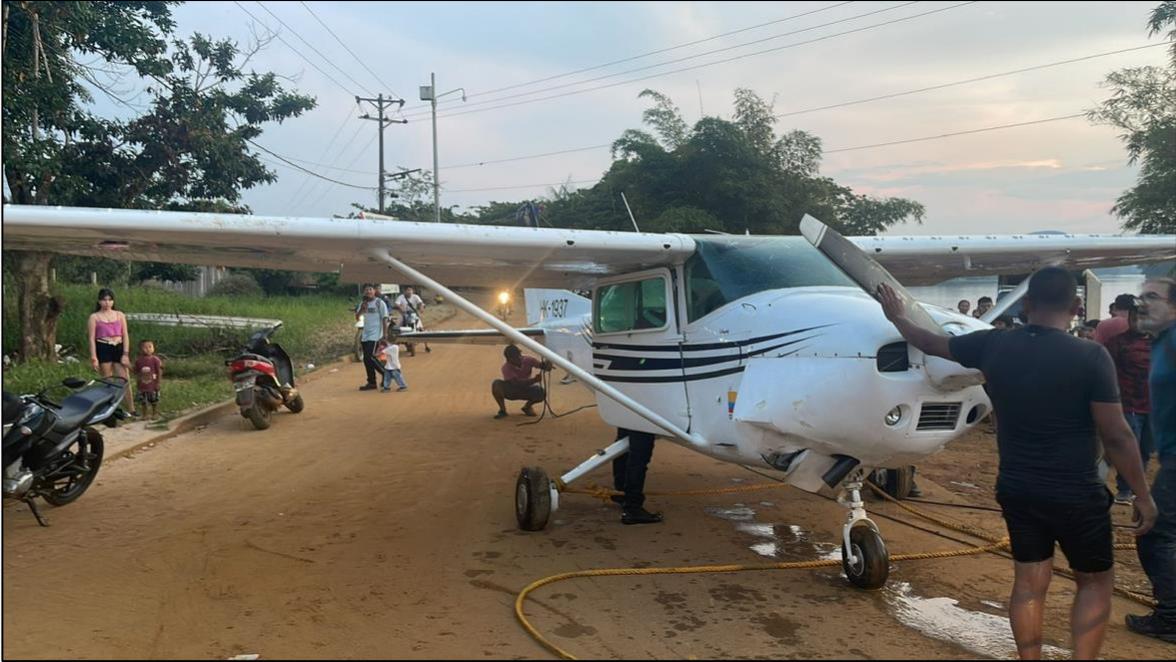
Para realizar el desplazamiento de la aeronave hasta el aeropuerto de Mitú, fue necesario remover el plano izquierdo trabajo ejecutado por el Operador, sin causar afectaciones adicionales a la aeronave.

Fotografía No. 6: Preparación de la aeronave para su remolque al aeropuerto.

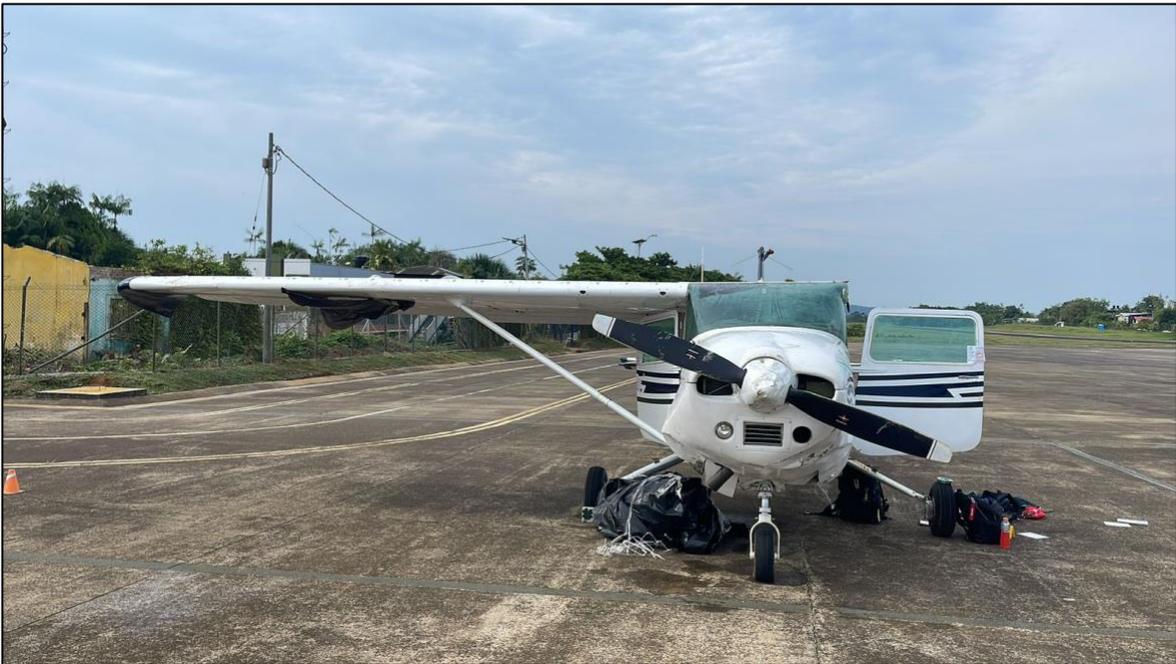
Fotografía No. 7: Aeronave ubicada en la plataforma del aeródromo.

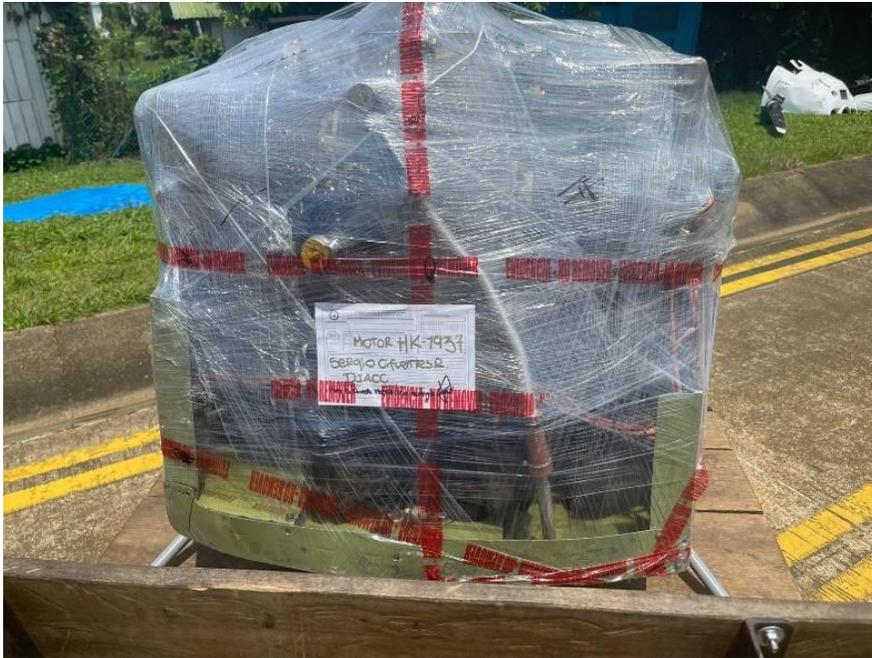
Fotografía No. 8: Motor embalado.

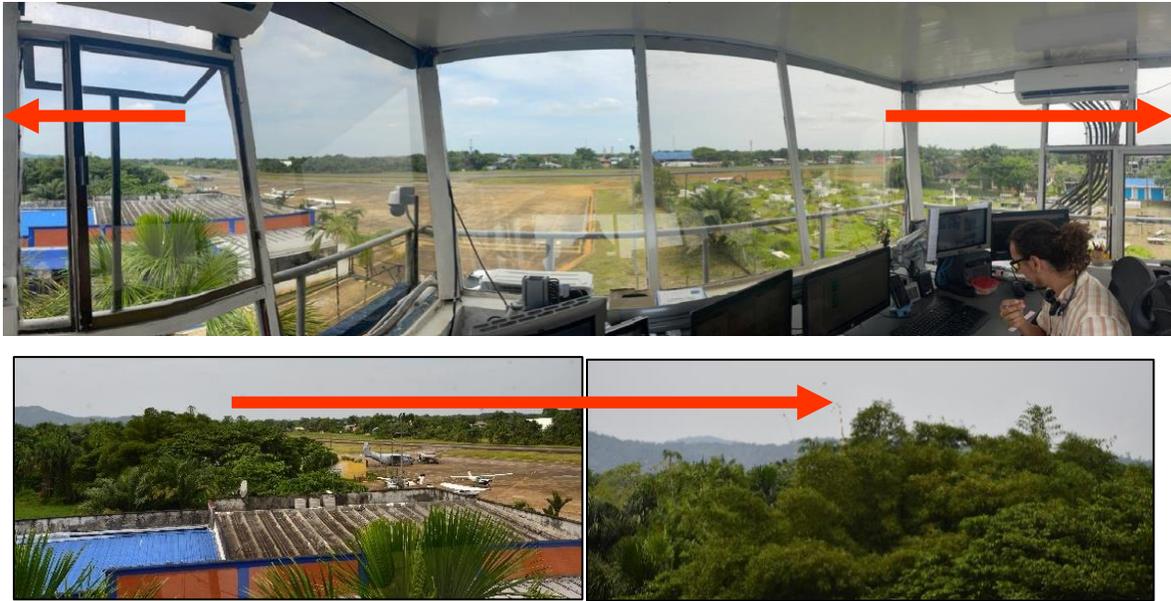
En la visita a la Torre de Control de Mitú la investigación corroboró que la visibilidad desde esta instalación hacia las cabeceras 02 y 20 se limita por la presencia de vegetación (árboles altos) que impide por momentos tener la vista a las aeronaves que llegan y salen del aeródromo, dificultando su control efectivo, el proceso de toma de decisiones, y alertar oportunamente de los medios en caso de emergencia.

Fotografías No. 9, 10 y 11: Visibilidad limitada desde la Torre de Control por altura de los árboles.

Impulsar las acciones necesarias para efectuar la poda y el control de altura de aquellos árboles que rodean al aeródromo Fabio Alberto León Bentley de Mitú, que limitan la visibilidad desde la Torre de Control hacia las cabeceras 02 y 20. Esta situación impide por momentos tener a la vista a las aeronaves que llegan y salen del aeródromo, dificultando su control efectivo, el proceso de toma de decisiones, y alertar oportunamente a los medios en caso de emergencia.

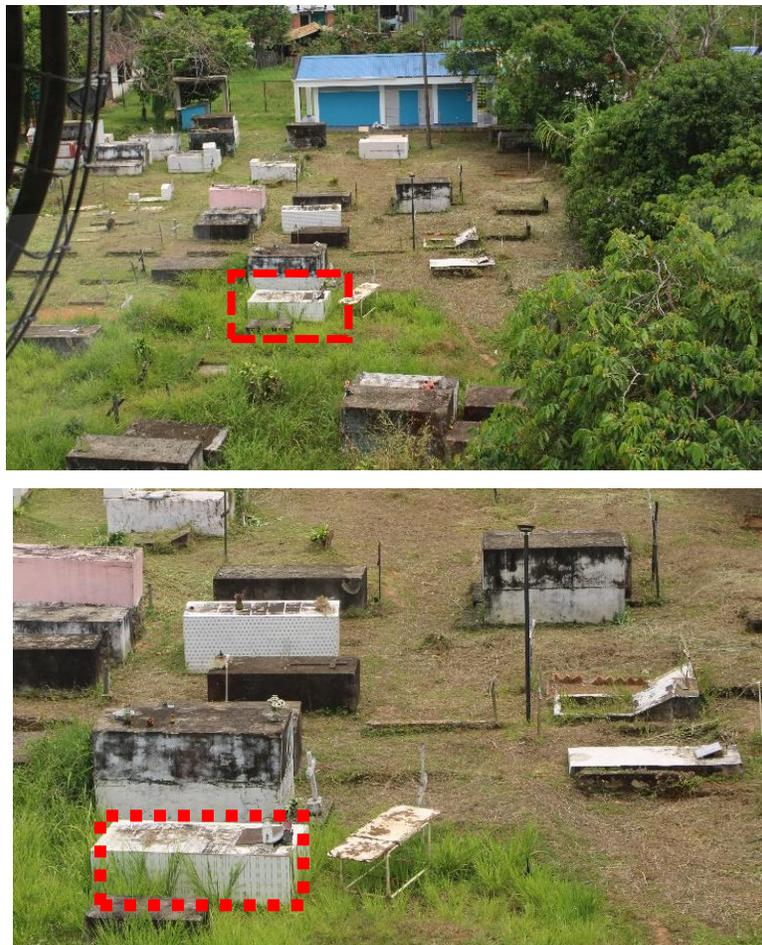
Así mismo, se evidenció que el cementerio de la población colinda con el aeródromo (prácticamente rodea parcialmente a la Torre de Control), y en él, al parecer, se realizan autopsias a campo abierto, sin un control sanitario estricto. Esta práctica, además del peligros de salubridad que representa, crea un riesgo de peligro aviar para el aeródromo.

Fotografías No. 12 y 13: ubicación (dentro del cementerio), del sitio en donde se practican autopsias (vista desde la Torre de Control).

Verificar las condiciones de salubridad del cementerio que colinda con la Torre de Control del aeródromo Fabio Alberto León Bentley de Mitú, verificar si en efecto allí se practican autopsias, y coordinar las acciones necesarias con el operador del campo santo para evitar que el mismo genere peligro de salubridad al aeródromo y peligro aviar a sus operaciones.
