# **INFORME PRELIMINAR**

## **COL-23-66-DIACC**

**Excursión de pista y colisión contra un obstáculo**

**Cirrus SR22T G3**

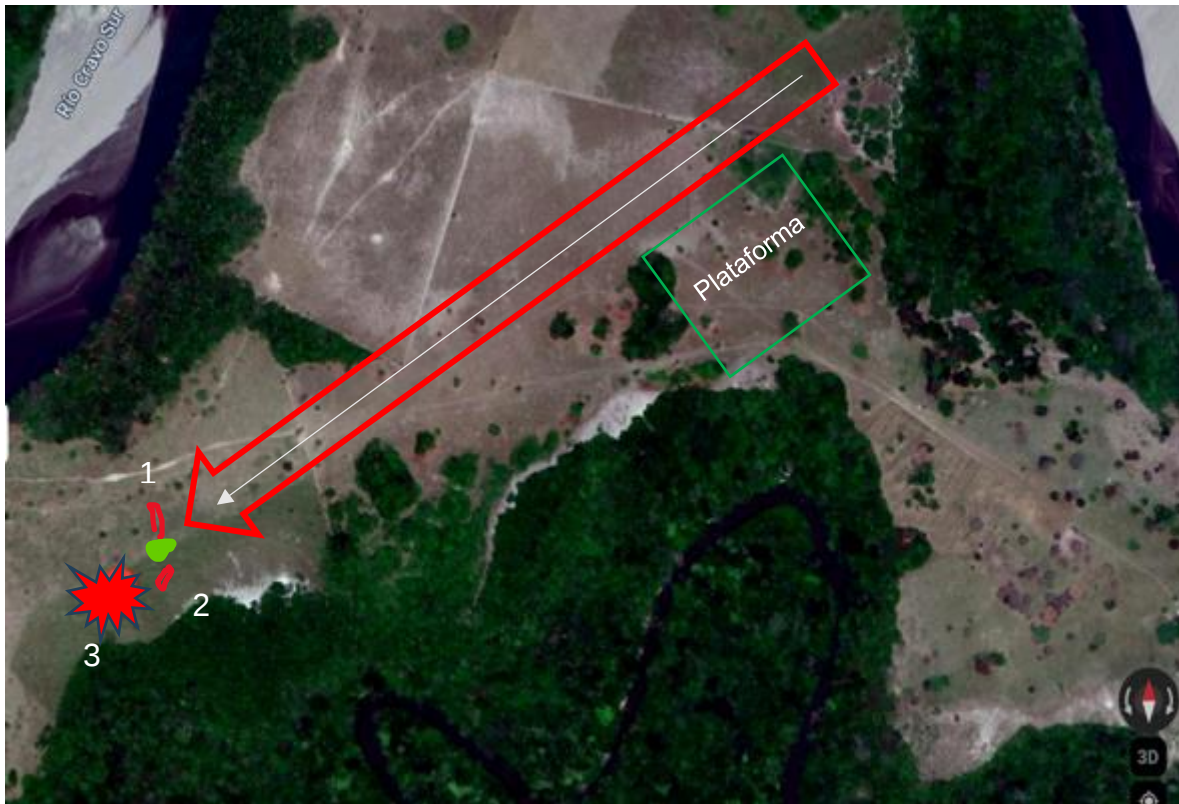
**Gráfica No. 2: Ubicación de la colisión de la aeronave respecto a la Pista .**

El avión rodó por fuera de la pista por 90 metros, hasta que fue detenido por la colisión del plano derecho contra un árbol. En este primer impacto se desprendió el plano derecho; posteriormente se produjo su volcamiento y el desprendimiento del plano izquierdo. El fuselaje de la aeronave, con daños sustanciales, quedó ubicado a 20 metros del sitio del impacto de la aeronave contra el árbol.

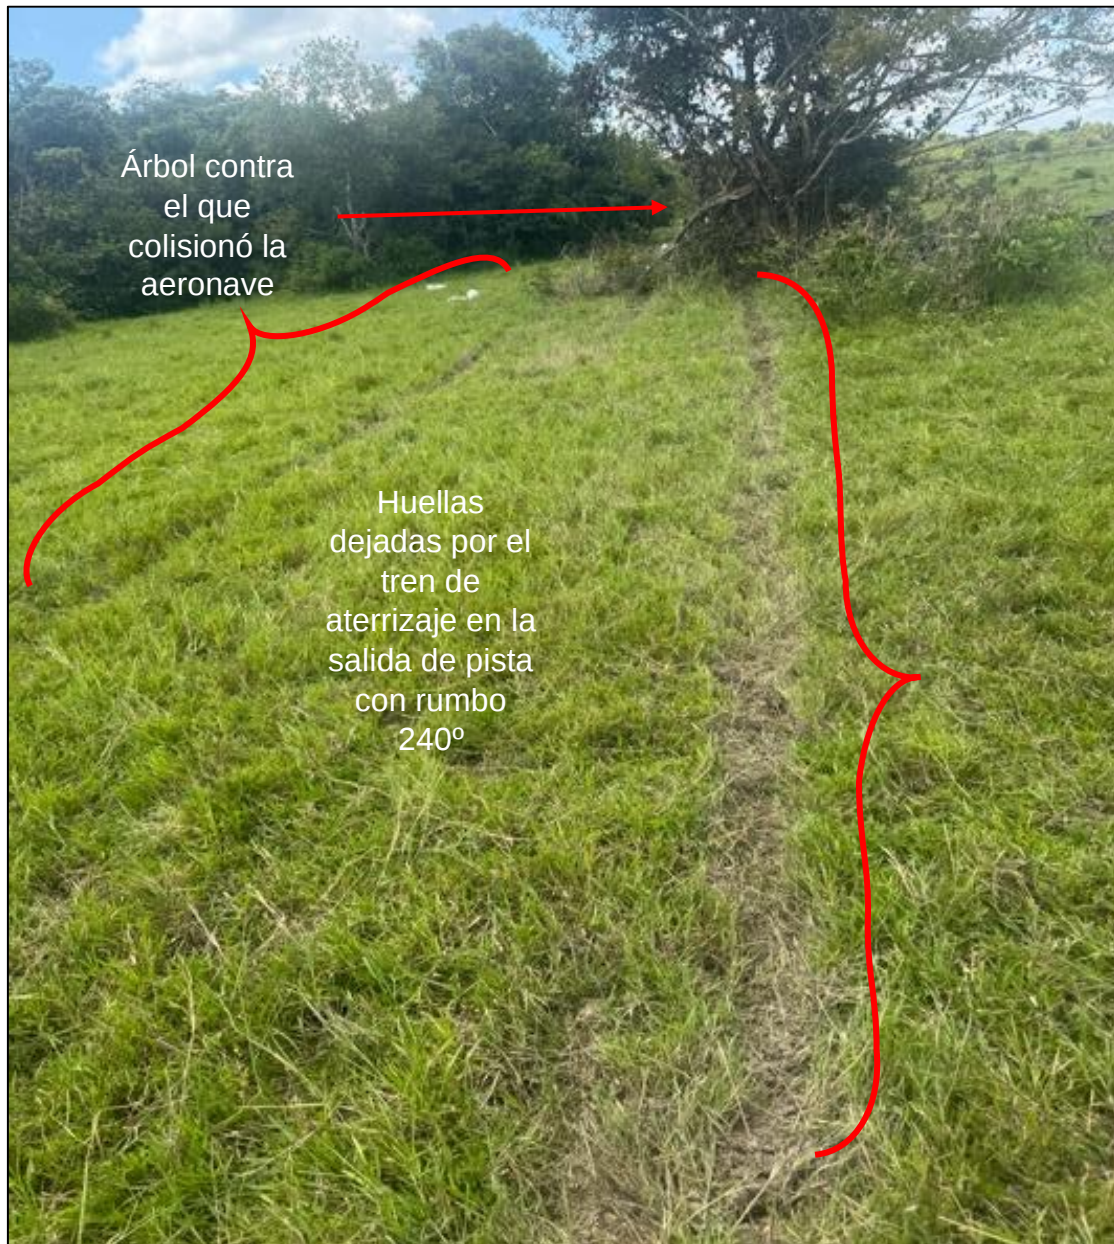
No obstante, por razones que son motivo de la investigación, la aeronave no obtuvo la velocidad de rotación para salir a vuelo, y el Piloto inició un abortaje del despegue, que llevó a la aeronave por fuera de la pista, en virtud de la alta velocidad con la que evidentemente se inició la interrupción del despegue.

Fotografía No. 1: Huellas del tren de aterrizaje en la prolongación de pista 06.

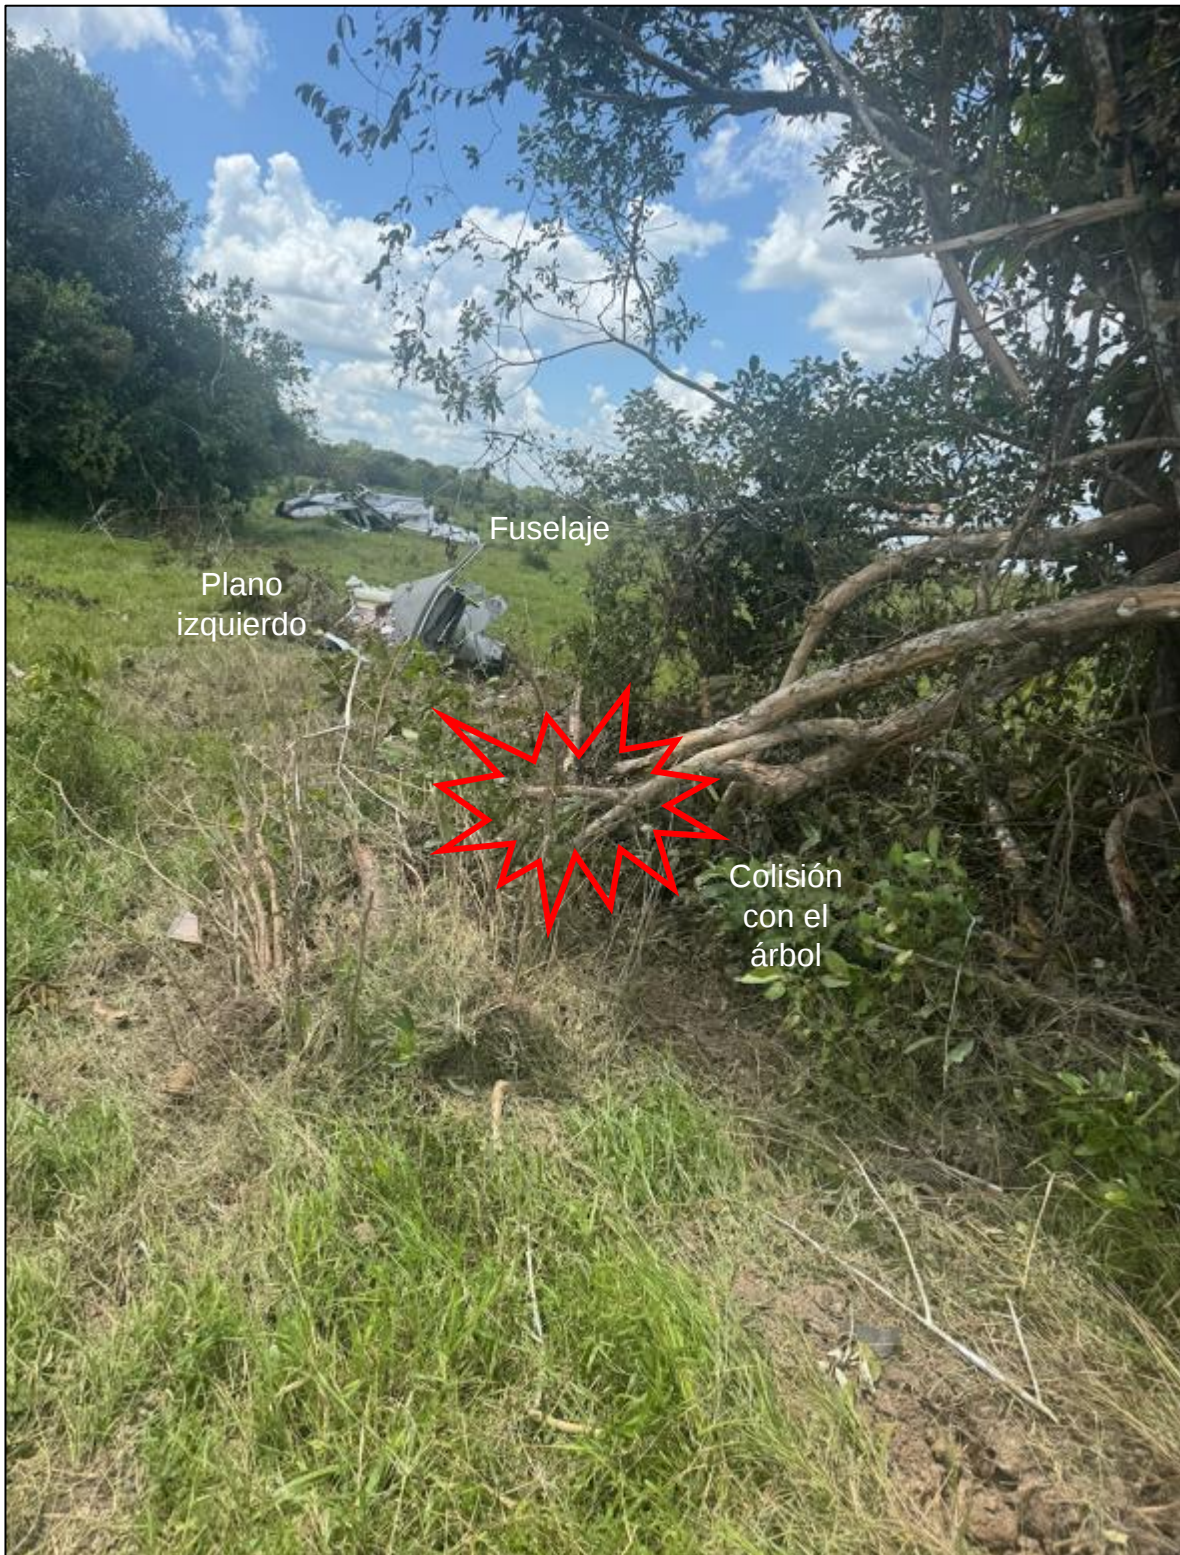
**Fotografía No. 2: Punto de impacto y ubicación de componentes principales, HK5259G.**

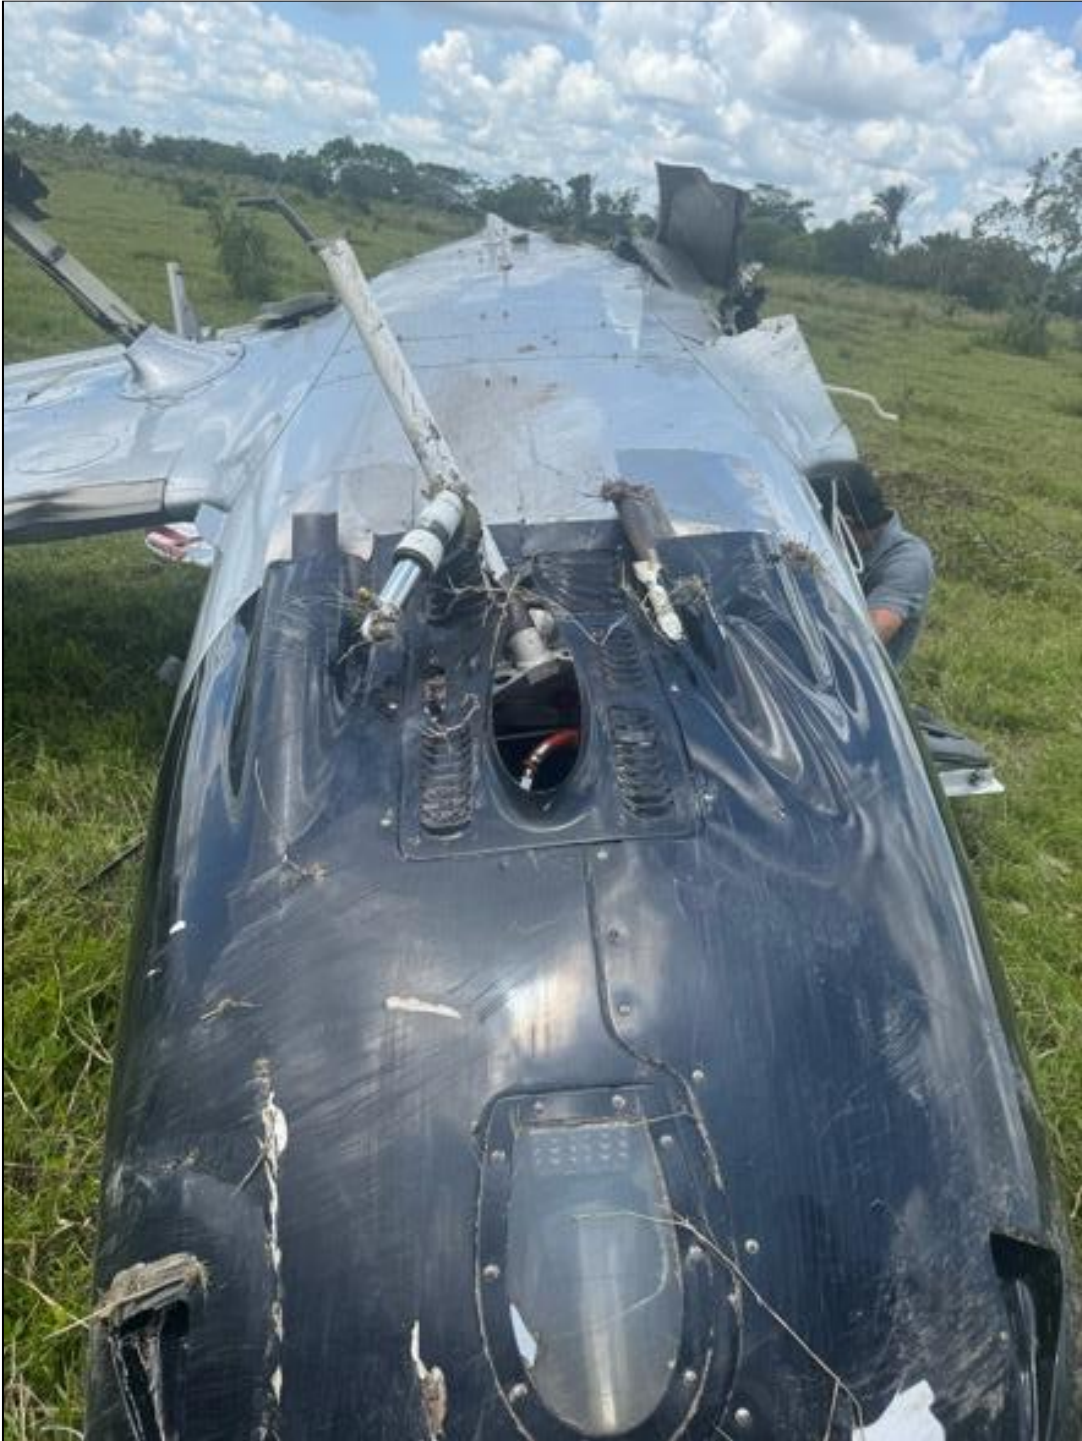
- Daño en la estructura del fuselaje, por los giros que realizó sobre su eje longitudinal.
- Desprendimiento de los dos (2) planos.

**Fotografía No. 3: Posición final del fuselaje de la aeronave HK5259G.**

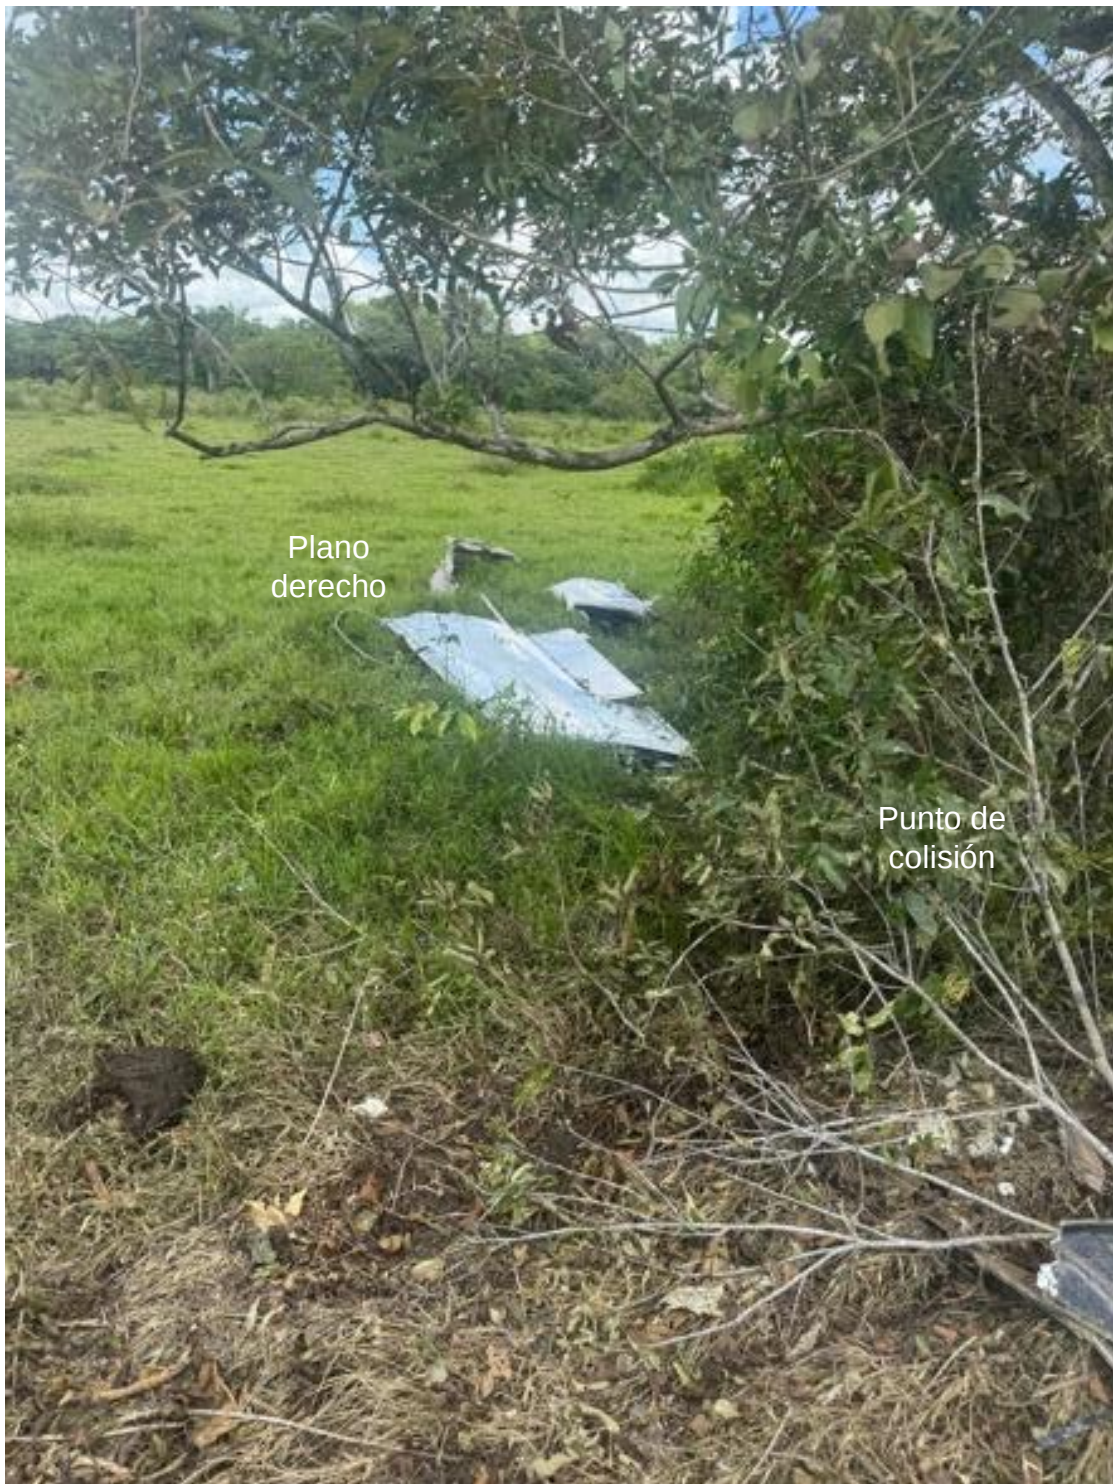
**Fotografía No. 4: Ubicación del plano derecho con respecto al punto de colisión .**

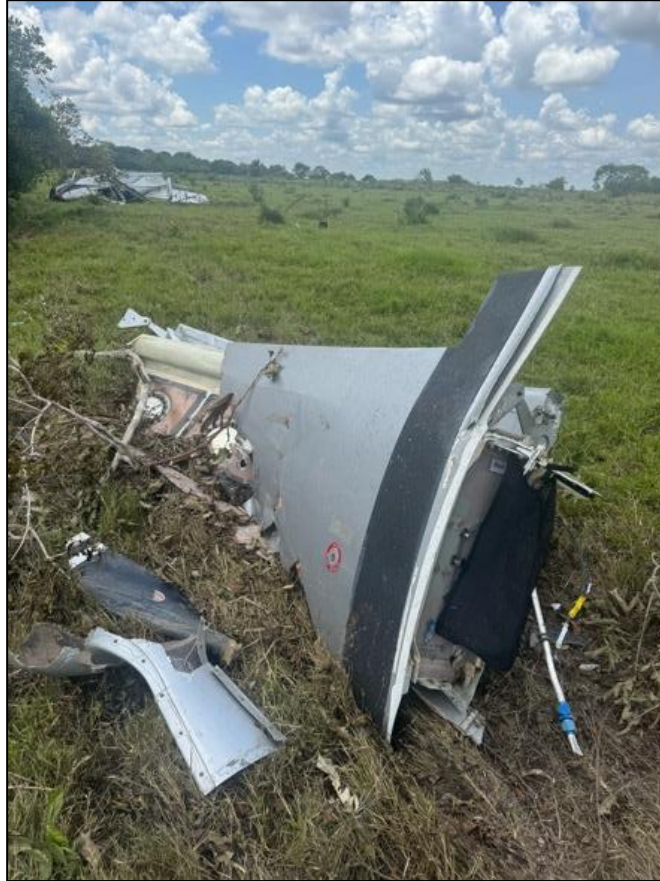
**Fotografía No. 5: Partes del plano izquierdo de la aeronave HK 5259.**

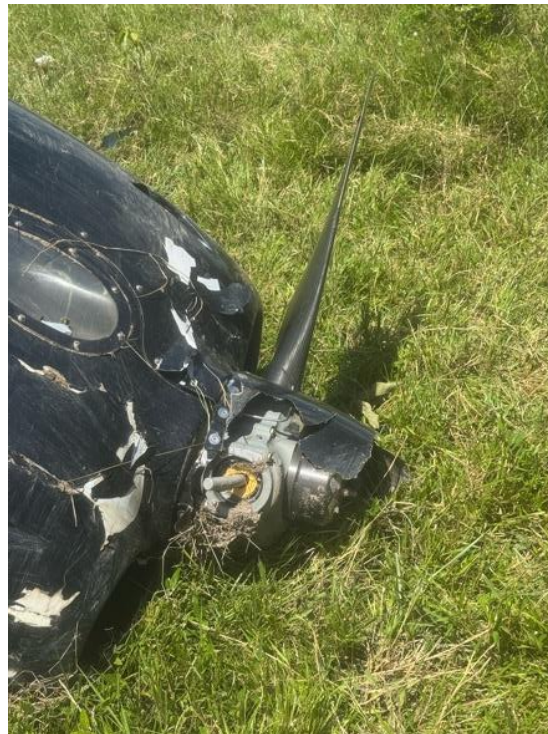
- Desprendimiento del tren de aterrizaje de nariz.
- Palas de la hélice golpeadas, y una desprendida, con evidencia de poca potencia en el momento del impacto con el terreno.

**Fotografía No. 6: Daños ocasionados a la hélice**
