INFORME PRELIMINAR **ACCIDENTE**

COL-25-02-DIACC

Impacto contra terreno montañoso en crucero

Cessna 402C

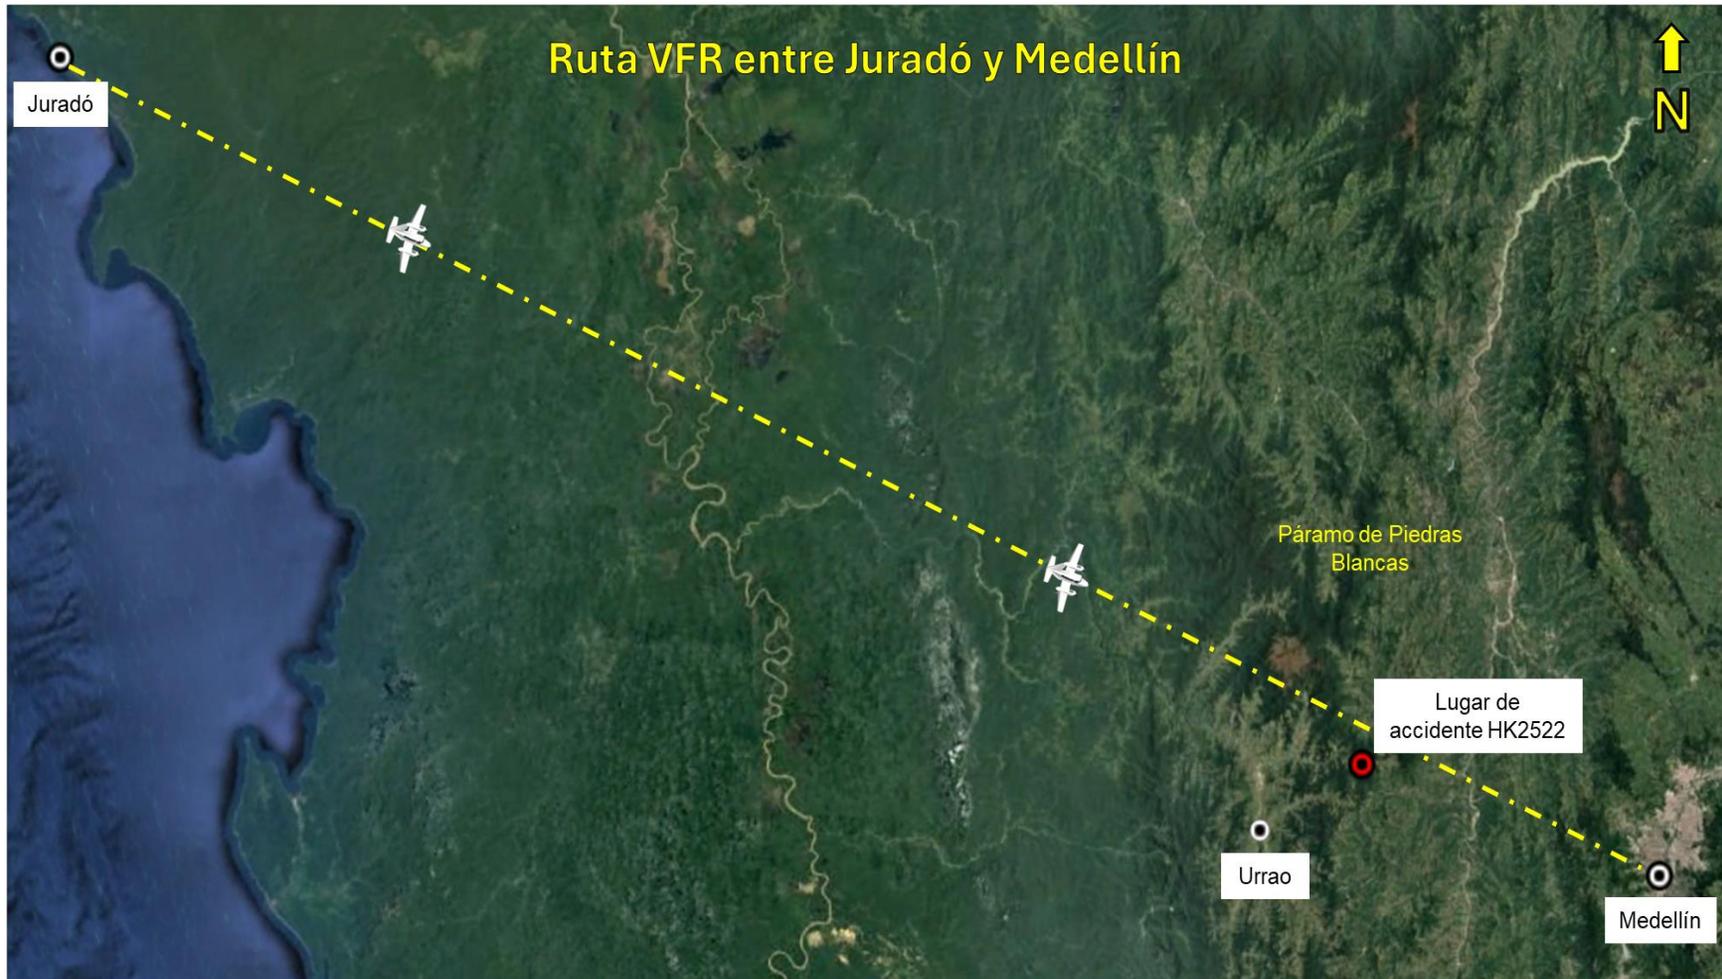
Imagen No. 1 - Ruta de vuelo VFR propuesta por la aeronave HK2522.

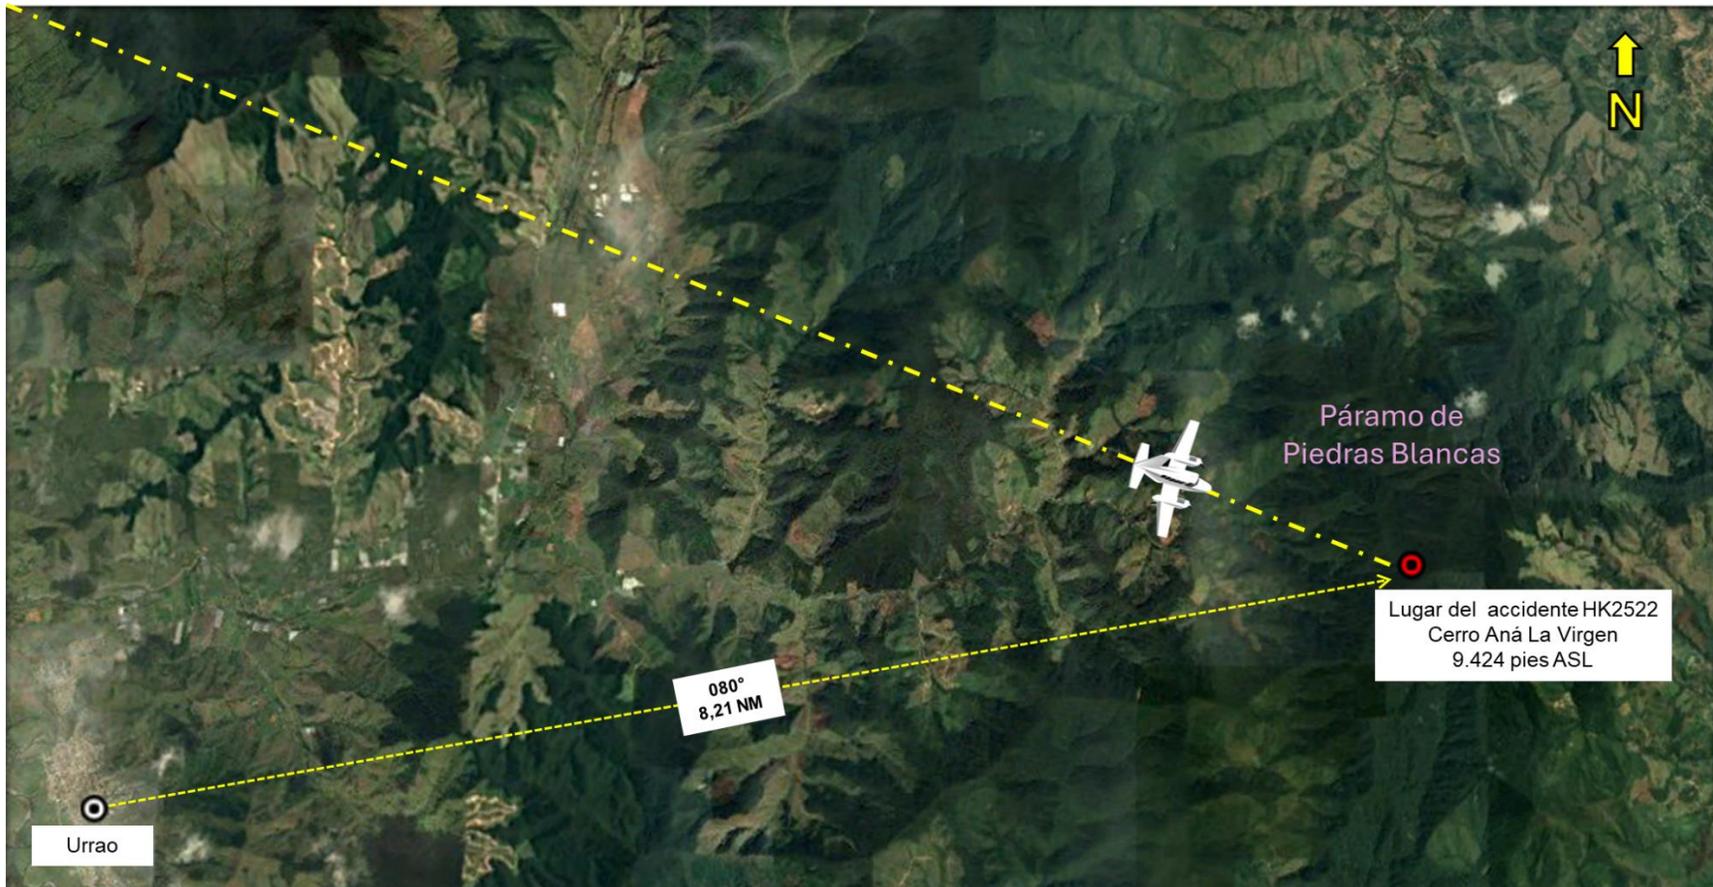
Imagen No. 2 – Área general del sitio en donde ocurrió el accidente.

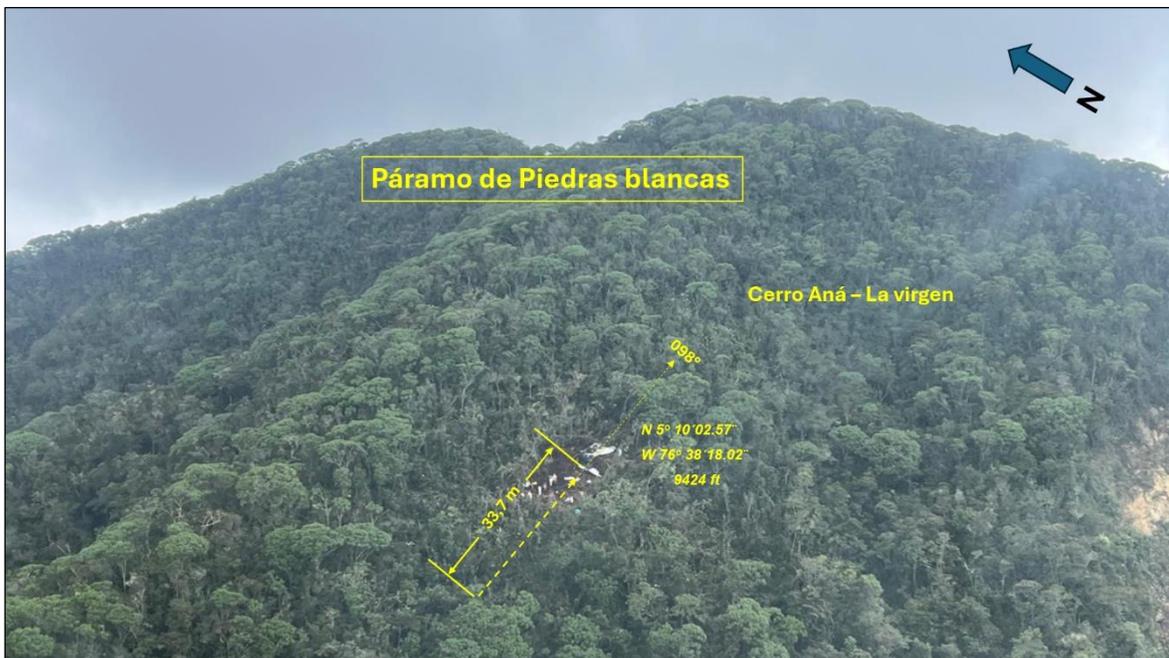
La dispersión de restos de la aeronave cubría una extensión aproximada de 300 metros cuadrados, en su gran mayoría, las partes de la aeronave quedaron agrupadas pese a la alta energía del impacto.

Fotografía No. 1 – Área general del accidente.

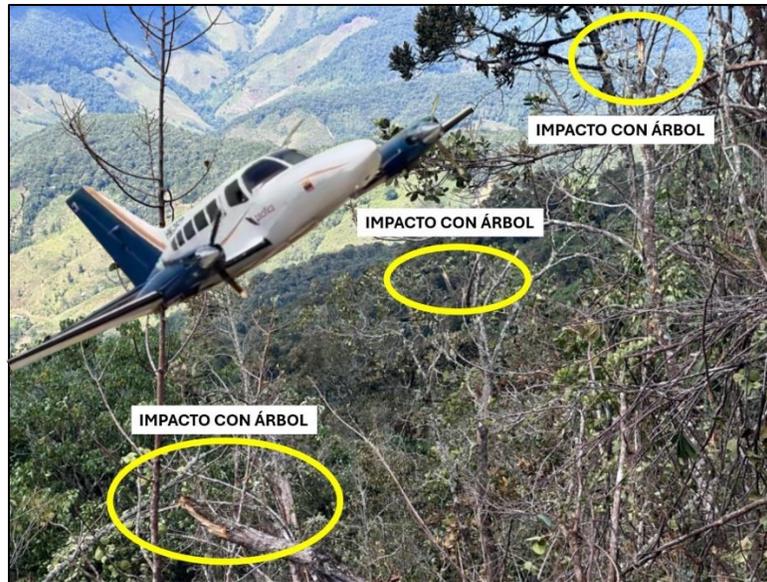
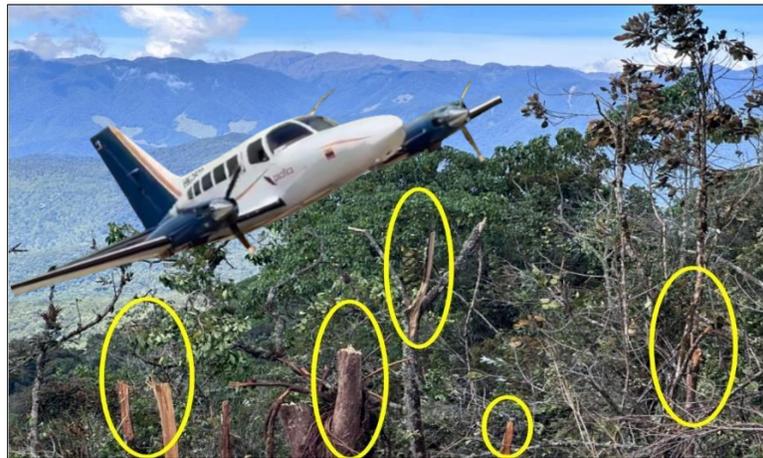
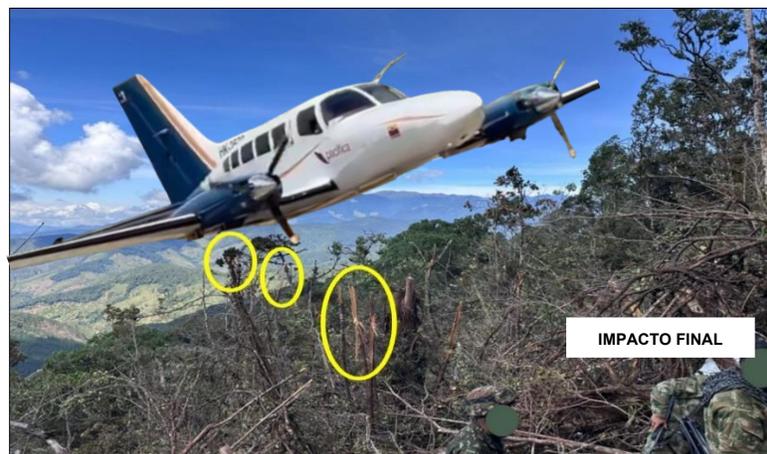
Se encontró que antes del impacto final, la aeronave aparentemente tenía una actitud de ascenso muy pronunciado, de manera que su estructura cortó la copa de varios árboles (de 20 a 23 metros de altura), desde una distancia de 33.7 metros hasta el sitio del impacto final.

Fotografías No. 2, 3 y 4 - Secuencia del curso final de la aeronave e impactos iniciales con árboles.

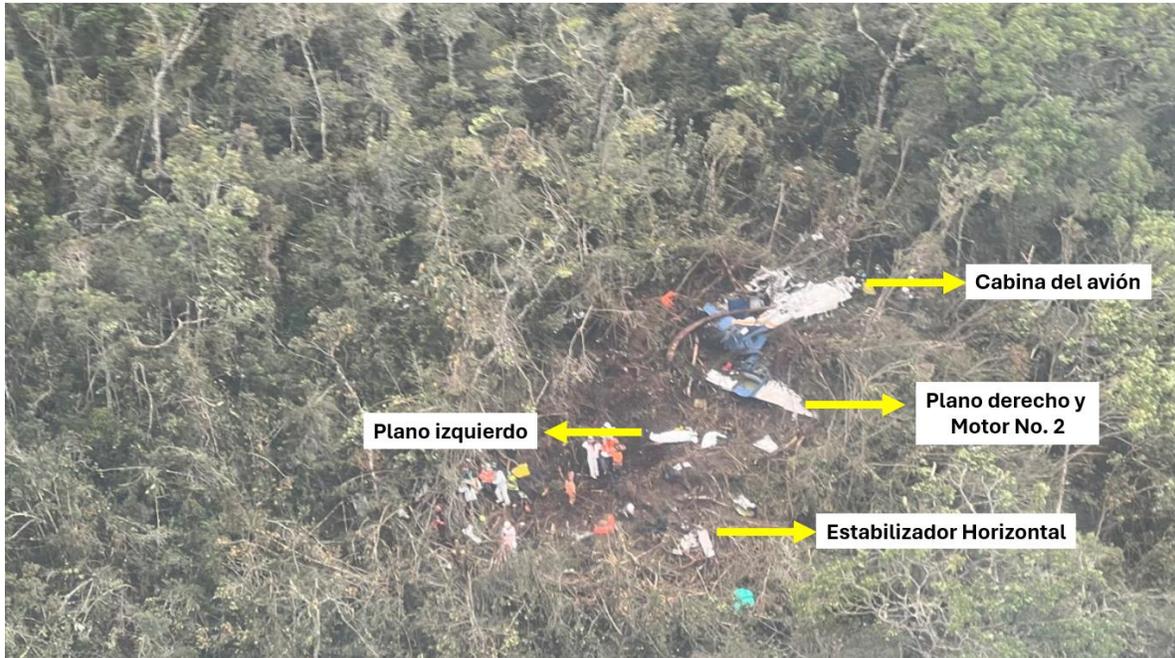
Fotografía No. 5 – Vista general del sitio del accidente y estado de los restos de la aeronave.

Los restos de la aeronave se encontraron agrupados, y se evidenciaron los siguientes daños en la estructura:

- Desprendimiento y desintegración del plano izquierdo de la aeronave, siendo este el lado del avión que recibió el mayor impacto contra el terreno.
- Desprendimiento del estabilizador horizontal.
- Desprendimiento del plano derecho y el motor No. 2.
- Destrucción de la cabina

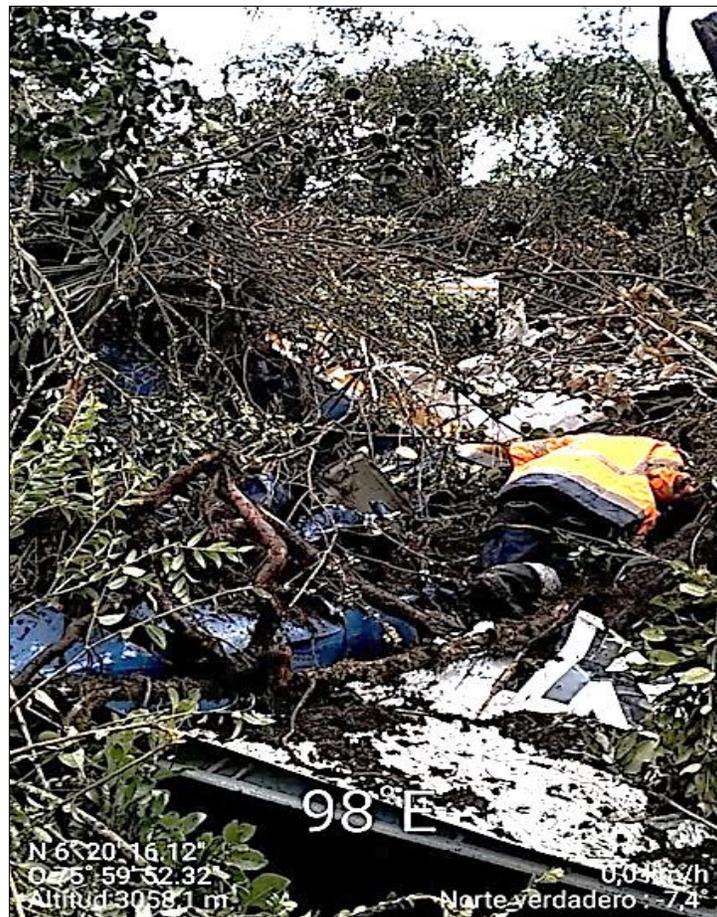
Se evidenció en la inspección de campo, que la aeronave tuvo un rumbo final de 098°.

Fotografía No. 6 - Estado general de la aeronave y registro de su rumbo final.

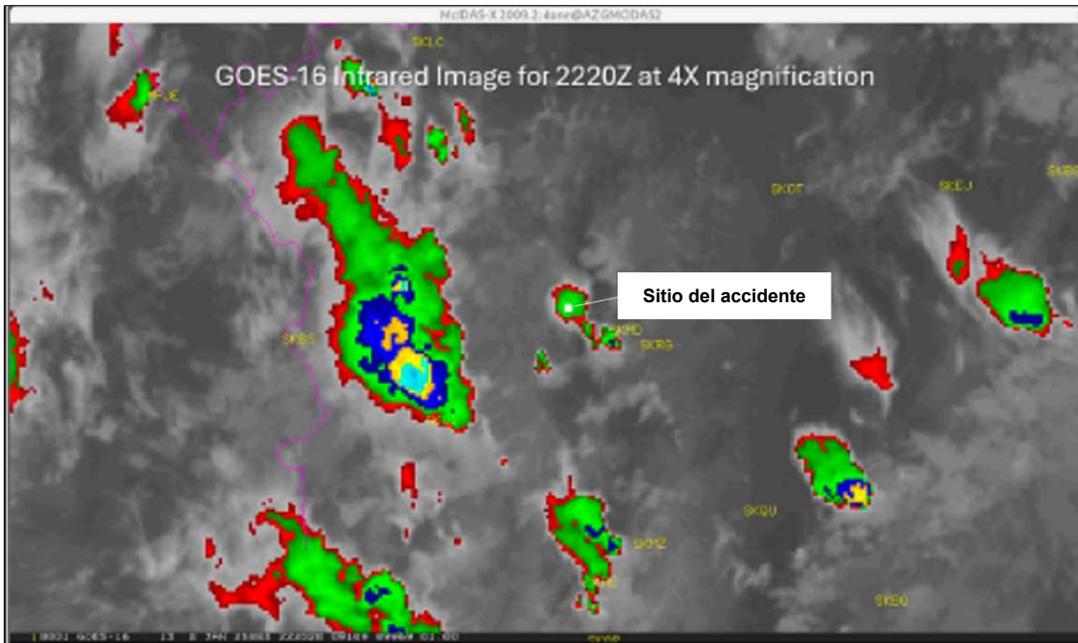
Las imágenes muestran un área de nubes tipo cumuliforme ubicadas sobre el lugar del accidente. Según el sondeo GDAS, estas imágenes correspondían a cimas de nubes que oscilaban entre 40.000 pies a las 17:20 HL y cerca de 24.000 pies a las 17:30 HL.

Imagen No. 3 - Imagen satelital infrarroja GOES 16, 22:20 UTC del área del accidente.

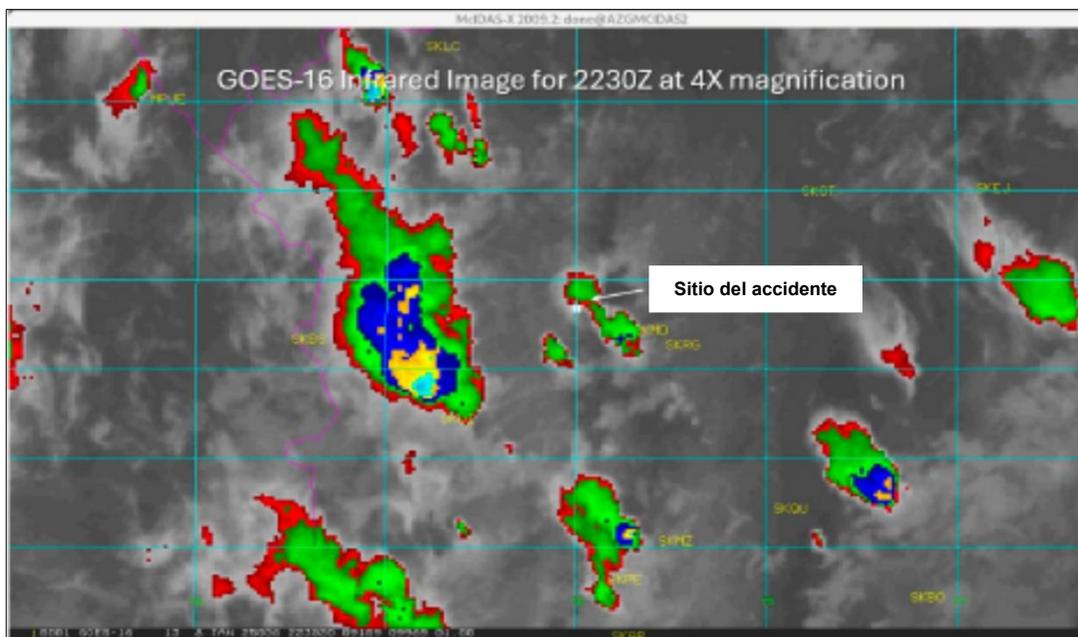
Imagen No. 4 - Imagen satelital infrarroja GOES 16, 22:30 UTC del área del accidente.
