INFORME PRELIMINAR **ACCIDENTE**

COL-25-06-DIACC

Bell 206 L3

HK5189

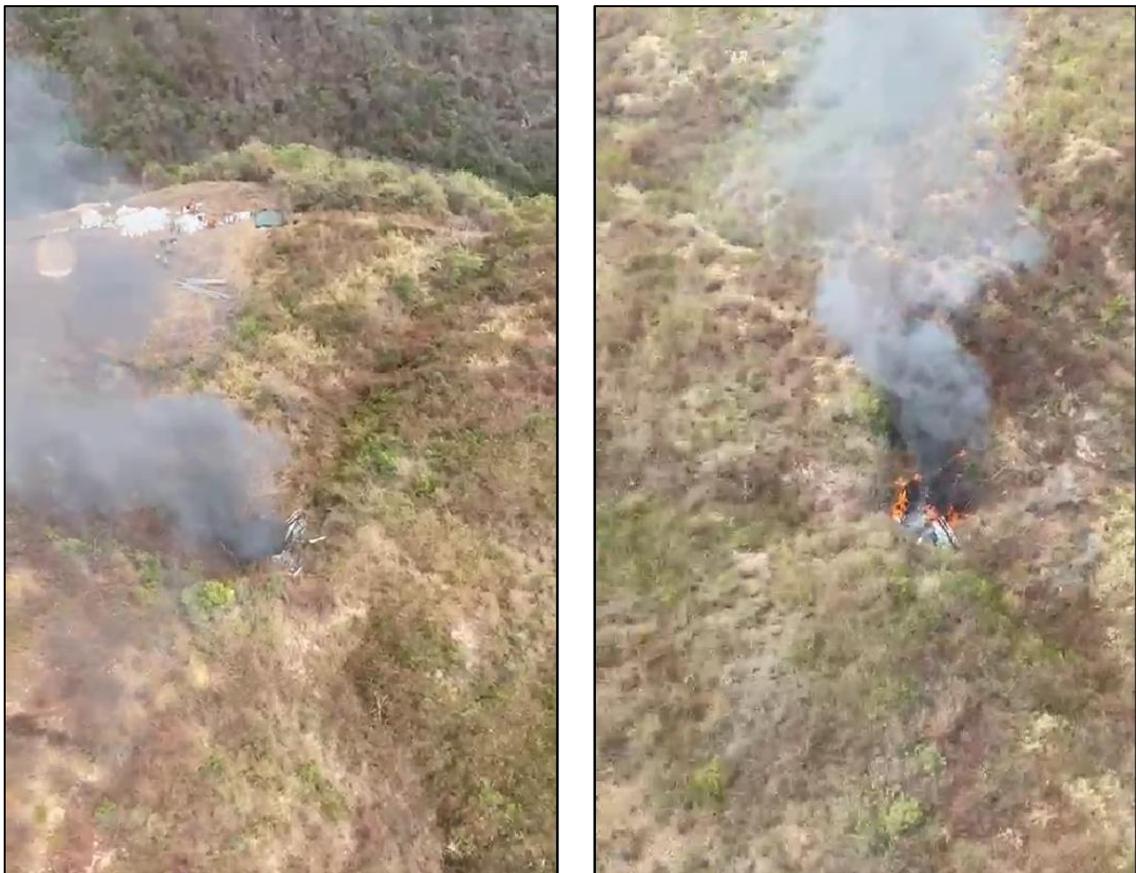
Imagen No 1 - Área general del sitio de impacto HK5189. Helicóptero incendiándose.

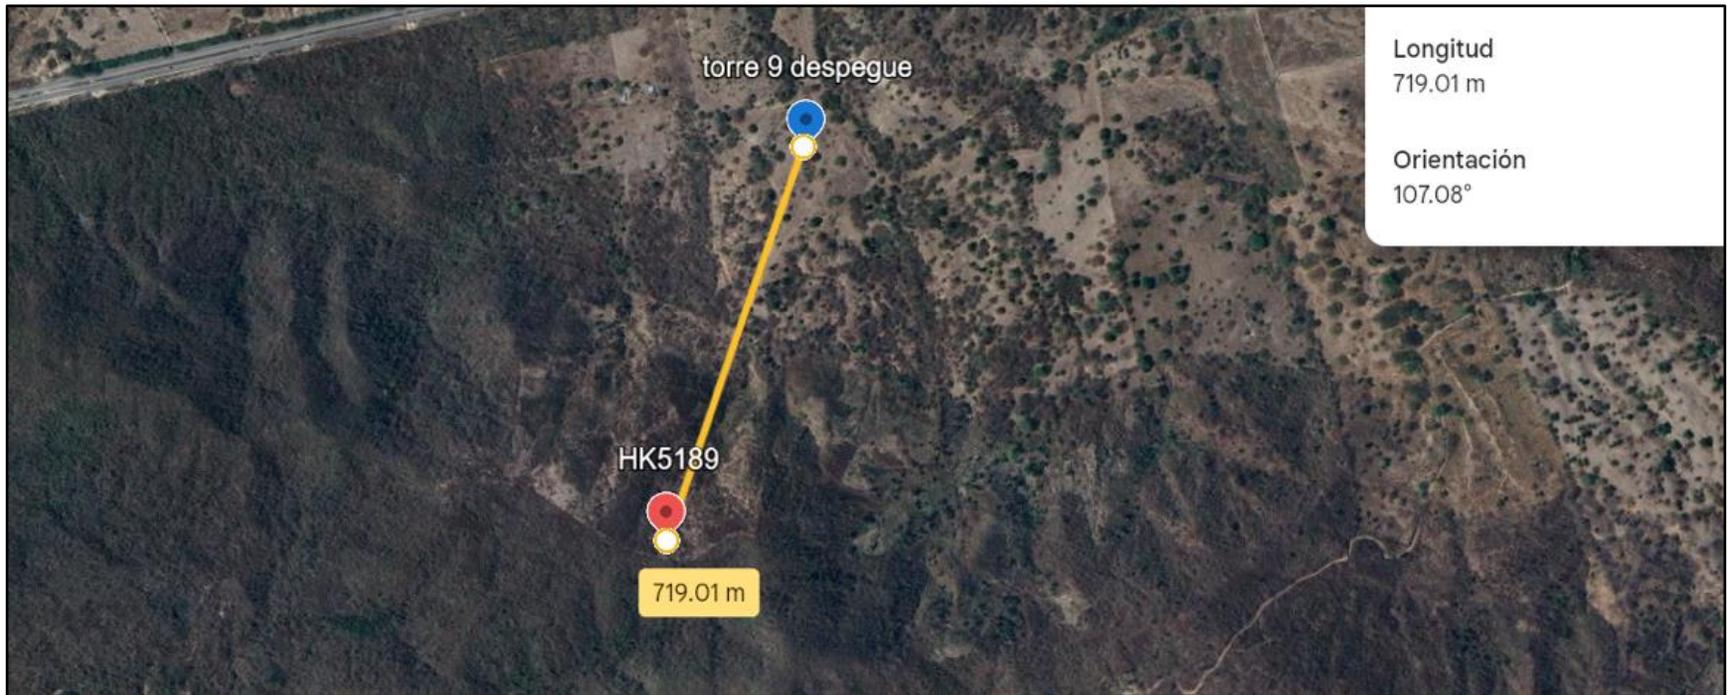
Imagen No. 2 - Punto de despegue y punto de impacto HK5189.

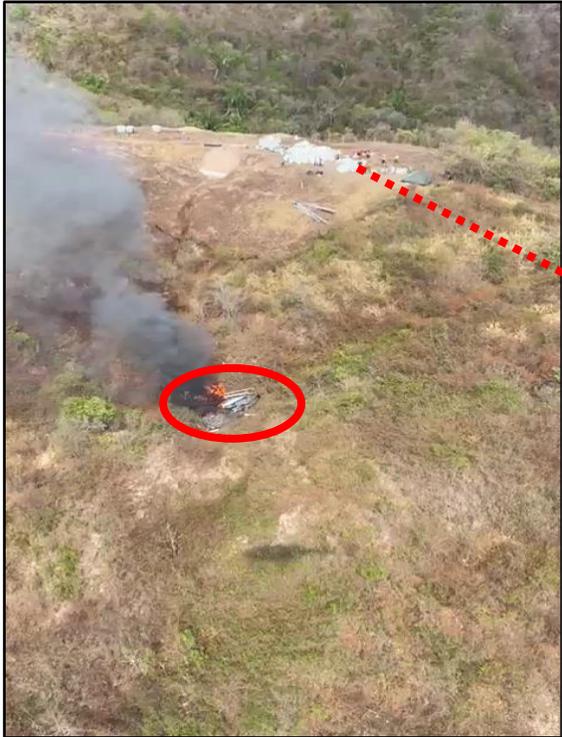
El área de impacto se encontraba ubicada en un terreno montañoso, a una altitud de 1300 pies ASL, con vegetación seca y quemada por la exposición al sol. Además, presentaba vientos cambiantes provenientes de diversos cuadrantes.

Imagen No. 3 - Área general de impacto HK5189.

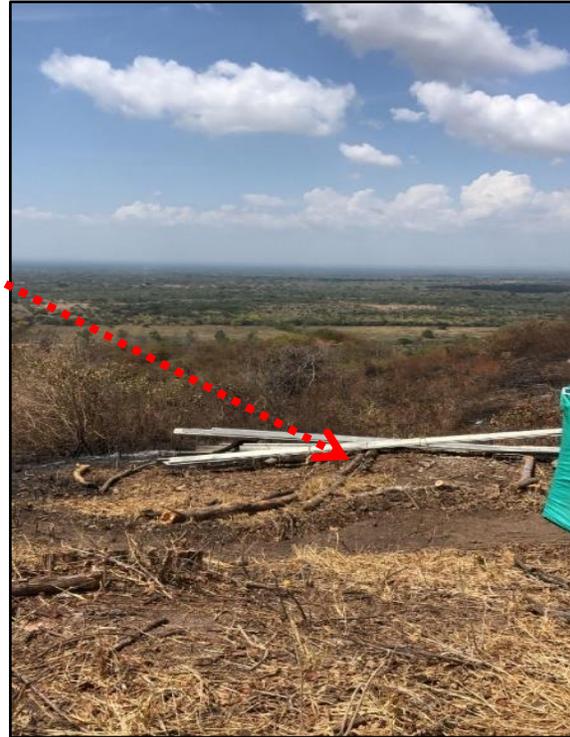
Imagen No. 4 - Cima de la colina punto de impacto HK5189.

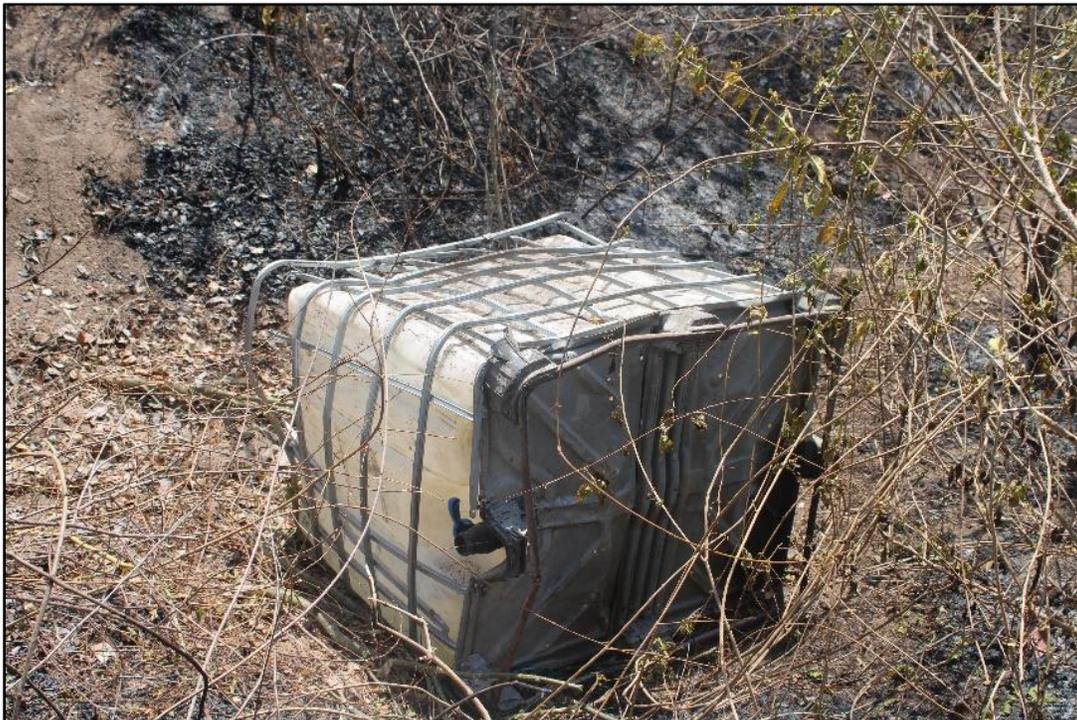
Durante la recolección de evidencia, se observó que la estructura protectora del tanque presentaba señales de impacto, sin que se hayan encontrado puntos de anclaje. Además, se detectó remanente de agua en su interior, y signos de hollín en su base metálica y en la estructura metálica de protección.

A partir de la evidencia señalada, se puede inferir que la carga se habría atascado en la vegetación y otros elementos presentes en el área de impacto.

Imagen No 5 - Carga externa transportada por el HK5189.

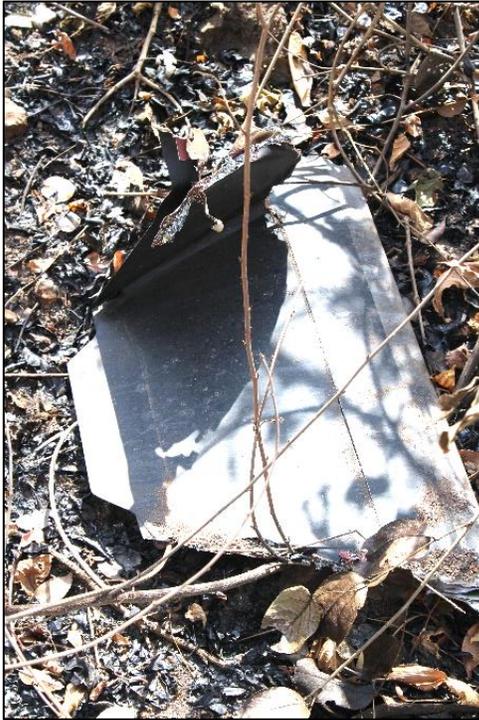
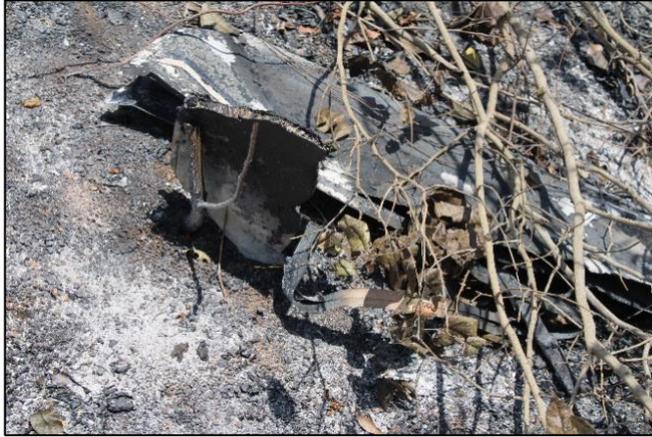
Las características de las piezas y la forma de su fractura indicaban que la aeronave impactó con fuerza en el momento del contacto con la vegetación o el terreno. La pérdida parcial de las palas debió generar una variación en la sustentación de las superficies sustentadoras, lo que provocó que la aeronave experimentara un golpeo en el mástil.

Imágenes No. 6 y 7 - Partes palas rotor principal HK5189.

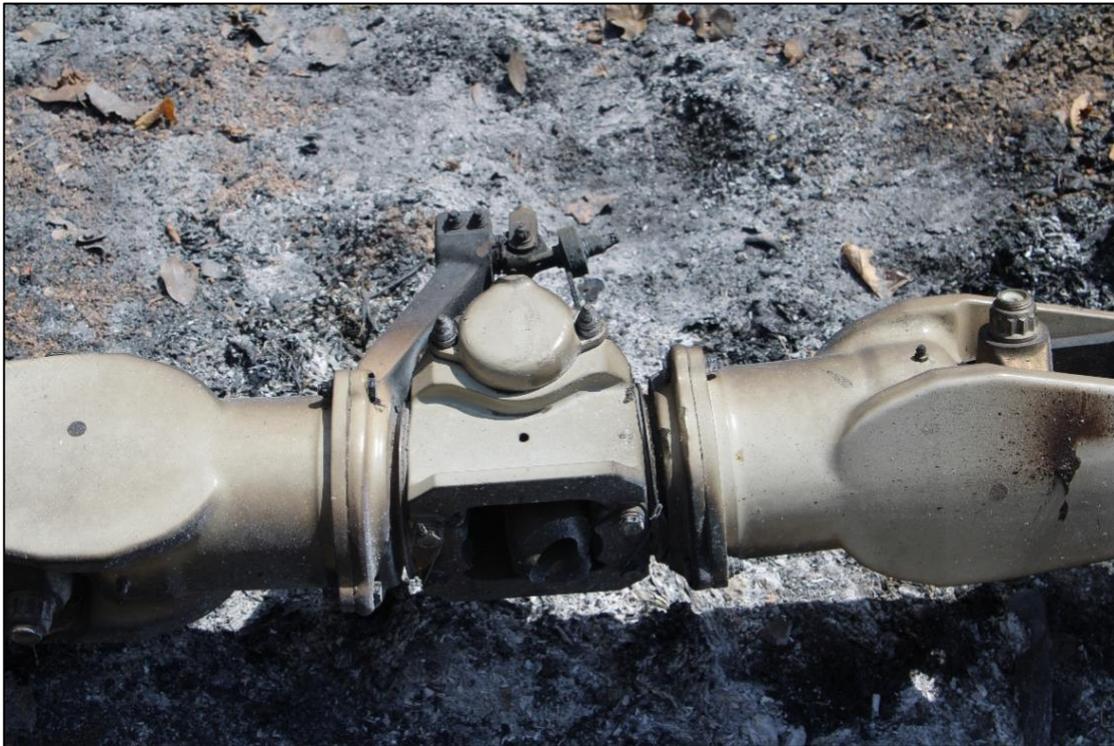
Tras el degollamiento del mástil, el fuselaje de la aeronave comenzó a invertirse. Sin embargo, debido a la proximidad de la vegetación y el terreno, impactó contra el suelo por el costado derecho, sufriendo un enrollamiento.

Imagen No. 8 - Hub rotor principal con evidencia del golpeteo del mástil HK5189.

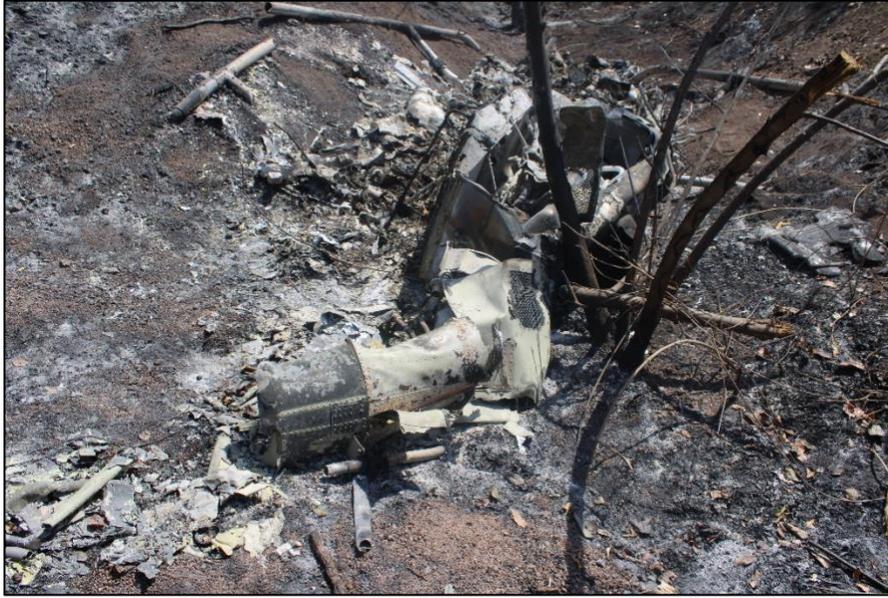
La aeronave y el cono de cola presentaron daños en el costado derecho. El Piloto logró salir a través del plexiglás delantero de la cabina. Según sus declaraciones, regresó para intentar apagar la turbina, tarea que realizaría mediante la válvula *shut-off*. No obstante, la aeronave ya estaba ardiendo debido al fuego post impacto, el cual se propagó rápidamente debido a la condición de vegetación seca en el área.

Imagen No. 9 - Estructura de la aeronave HK5189.

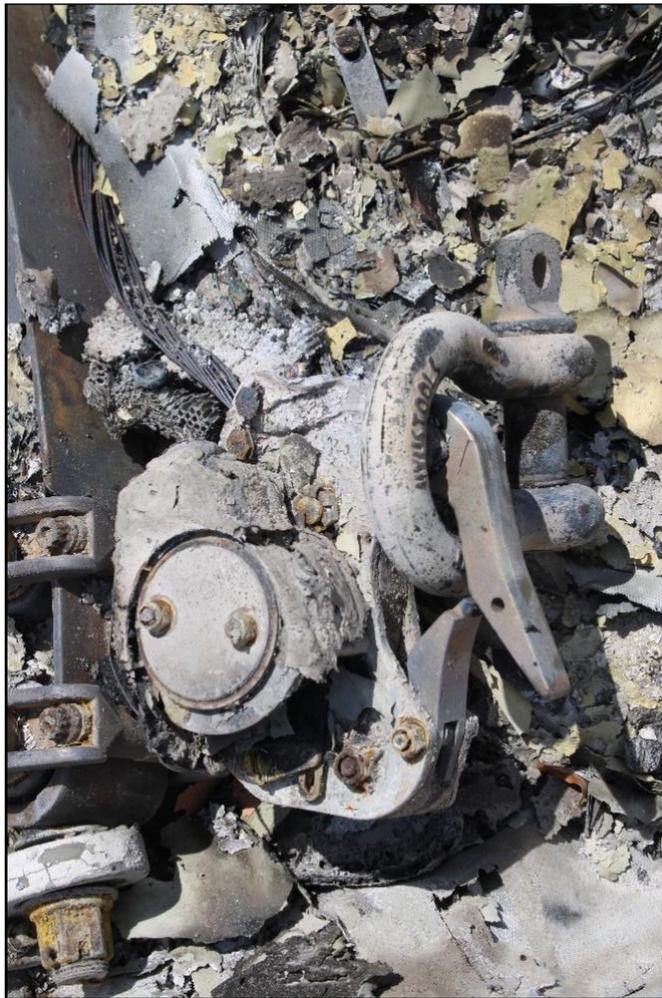
Este último elemento se encontró cerrado y se observó el punto de anclaje que se acopla con la eslinga. El mecanismo mecánico se derritió debido al fuego, y el sistema de conexión eléctrica también sufrió daños por el calor extremo.

Imagen No. 10 - Gancho de carga de la aeronave HK5189.
