# INFORME PRELIMINAR ACCIDENTE

COL-25-11-DIACC

Aterrizaje fuerte por falla de componente no motor

Bell 206 L3

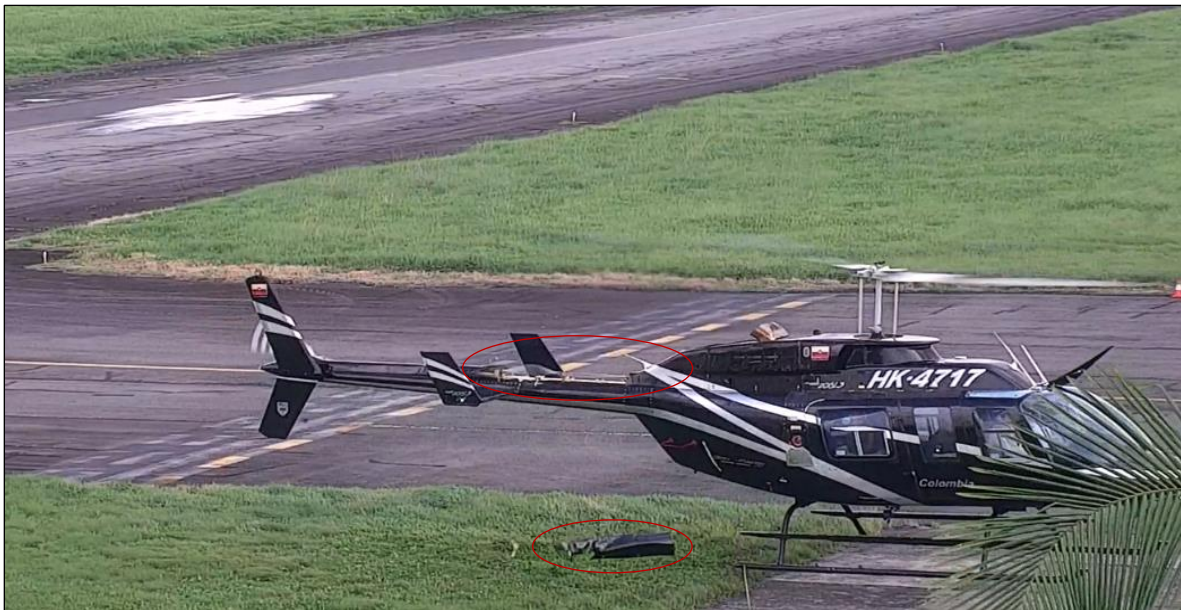
Posteriormente, a las 08:48 HLC, se inició un vuelo estacionario para proceder con la carrera de despegue. Sin embargo, durante el estacionario, se presentó una ligera guiñada (yaw) hacia la derecha, acompañada de un fuerte ruido por la separación de la cubierta de los ejes impulsores del rotor de cola, y ocurrió un aterrizaje fuerte.

*Imagen No. 2. Evidencia de la separación de la cubierta del tail boom y daños eje impulsores rotor de cola.*

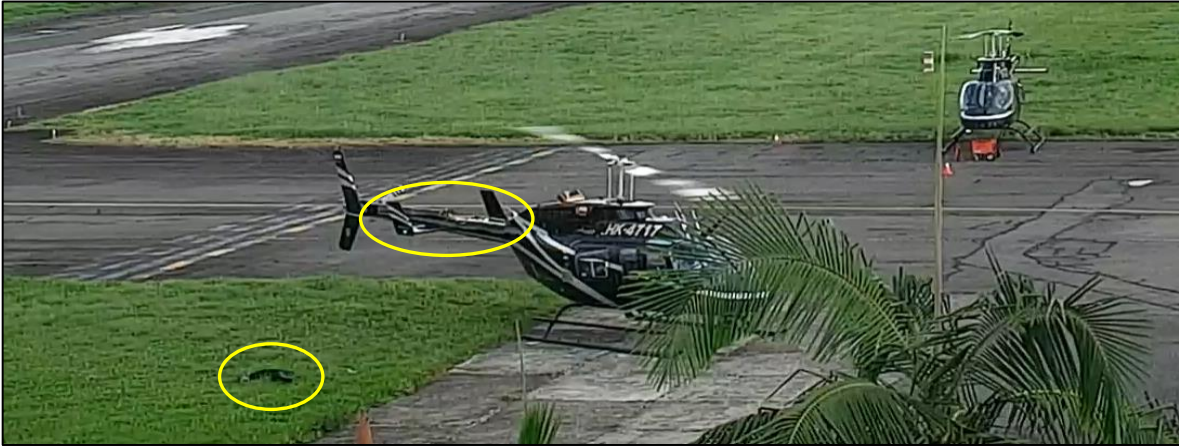
La tapa que cubría el conjunto del eje de transmisión del rotor de cola quedó posicionada en la zona verde de helipuerto, en las coordenadas: 06°12'54.26" N / 75°35'24.80" W.

*Imagen No. 3: Posición final de la aeronave y de la cubierta del tail boom.*

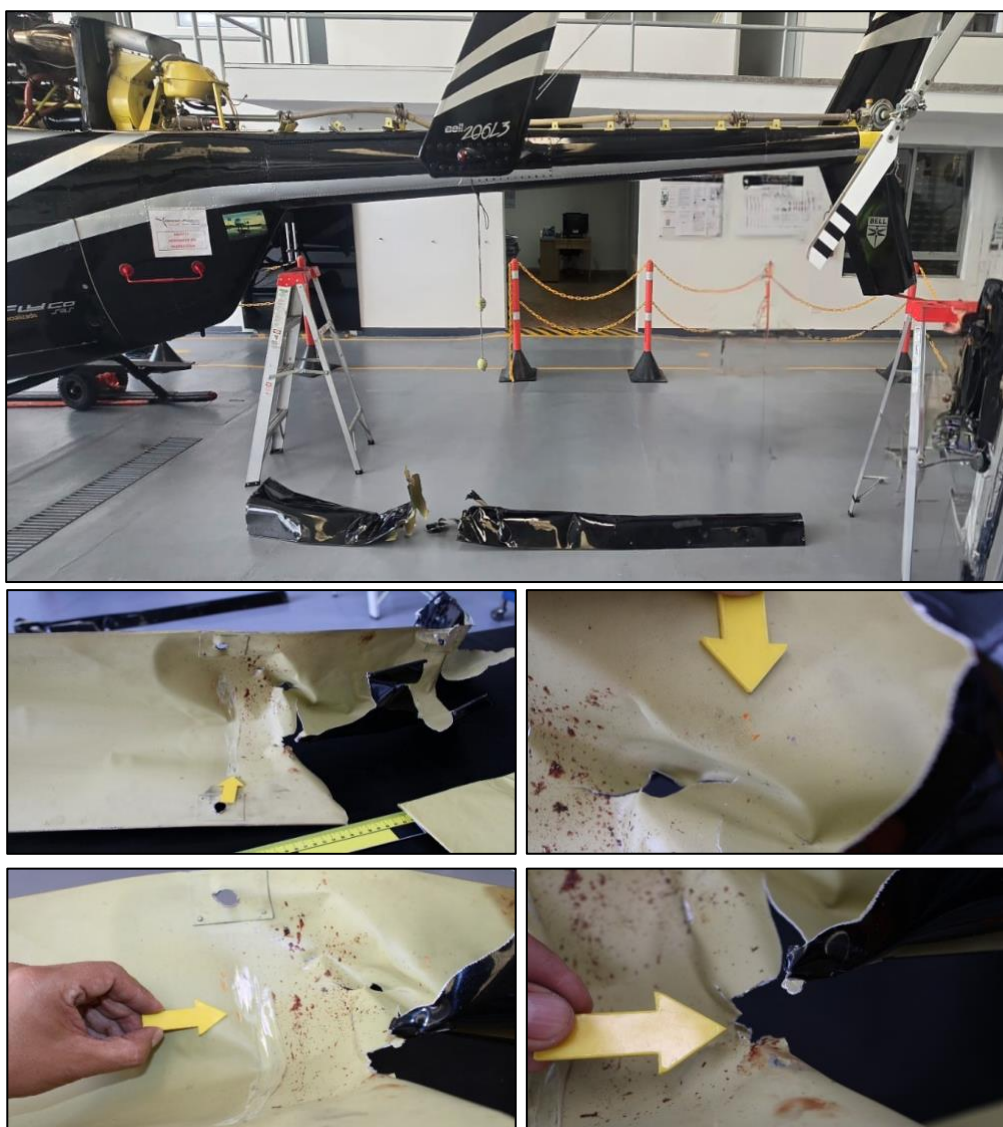
- Tail Boom:
  - Ruptura y plegamiento de la cubierta.
  - Plegamiento de la piel en la sección derecha, entre las estaciones 228.79 a 255.77.
  - Daños en los *bracket*, *bearing support*, *pad*, en un *intercostal* y *radius block*.

Imagen No. 5: Inspección del Tail Boom y daños a la cubierta.

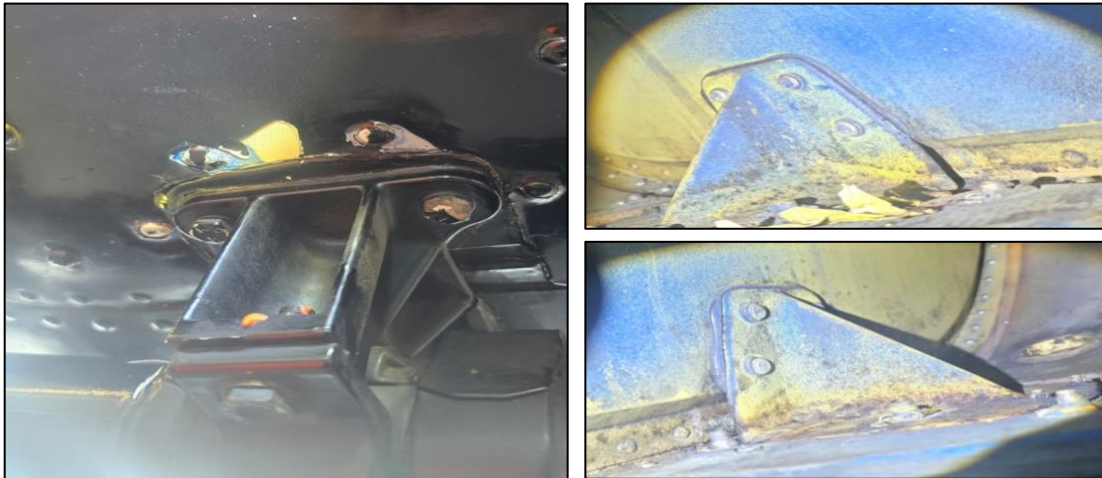
- *Landing skid.*
  - En la parte trasera en la sección de unión con el fuselaje se evidenció deterioro de la pintura.
  - Se encontró corrosión en la parte interna del fuselaje, en los soportes de unión con el *landing skid*.
  - Los tornillos que sujetan estos soportes entre el fuselaje y el patín no contaban con marcas de testigo ("líneas de fe"), o dichas marcas estaban interrumpidas / desalineadas.

Imagen No. 6: Inspección tren de aterrizaje y de los soportes

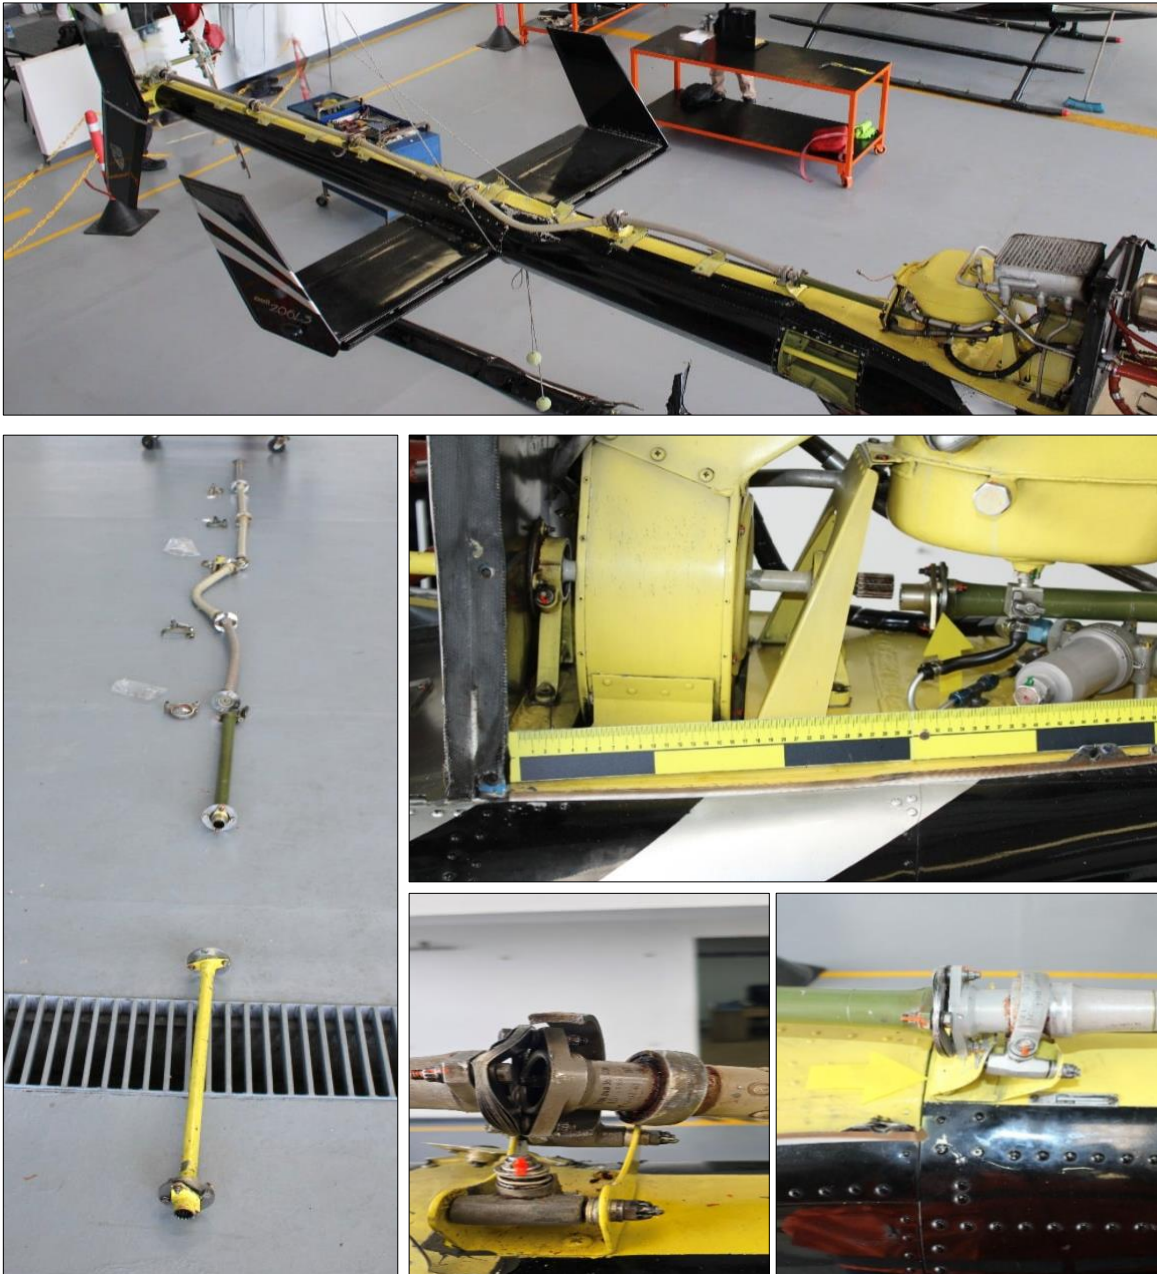
- Rotor principal.
  - Marcas de impacto en el mástil de potencia, con posible rotación.
- En el sistema de ejes impulsores del rotor de cola, se evidenciaron daños en los siguientes componentes:
  - Doblatura y deformación en el *shaft assy* y *disc assy*.
  - Ruptura y dobladura de algunos *hanger assy*, y ruptura de dos *hangers*.
  - Desconexión de uno de los *adapter, splined*.
  - Golpe en la cubierta del FAN ASSY, generado posiblemente por el SHAFT

*Imagen No. 7: Sistema de ejes impulsores del rotor de cola y los diferentes daños causados.*

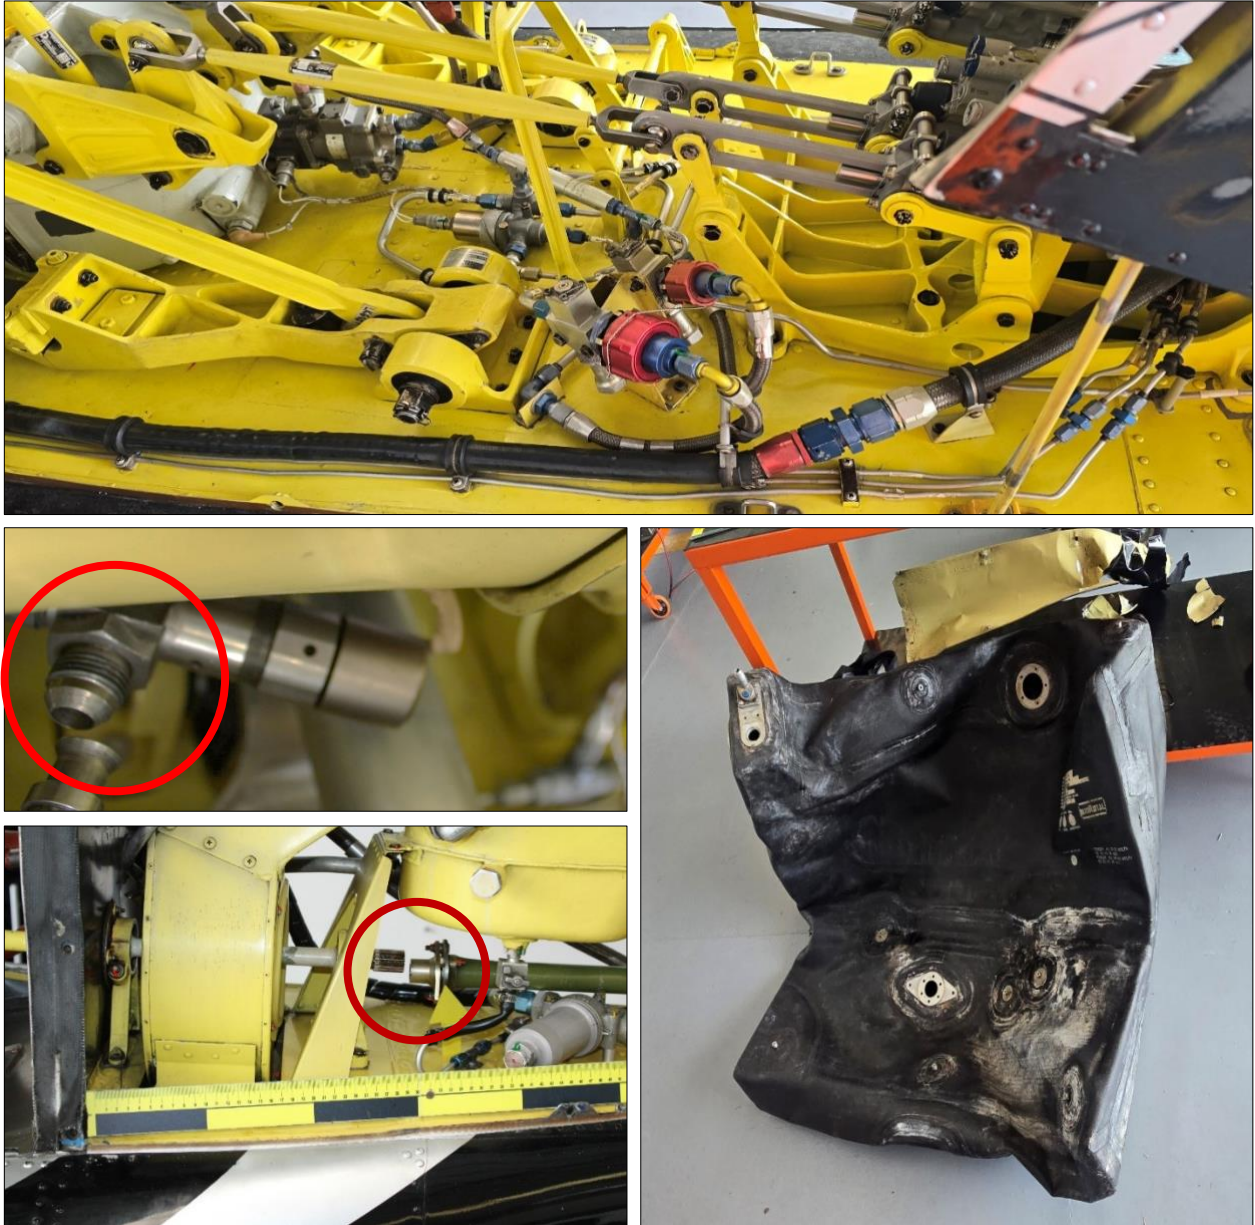
Se encontró que en componentes claves tales como la turbina, la caja reductora y en las varillas de control, diversos tornillos no presentaban marcas de torque ("líneas de fe").

Adicionalmente, se localizó una manguera desconectada del motor, identificada como parte del sistema separador de partículas (posiblemente *ips - inlet particle separator*).

*Imagen No. 8: Diferentes novedades encontradas en la inspección de campo, en diferentes sistemas y componentes.*
