# INFORME PRELIMINAR **ACCIDENTE**

COL-25-12-DIACC

Pérdida de potencia y aterrizaje forzoso

Cessna 177RG

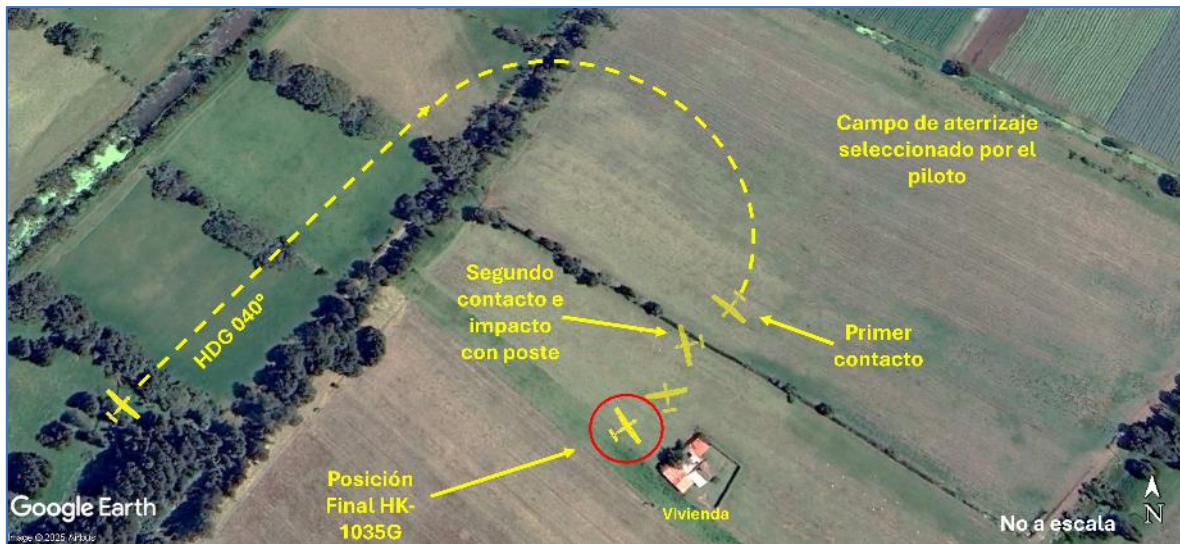
**Imagen 1: Trayectoria del aterrizaje de emergencia K-1035G.**

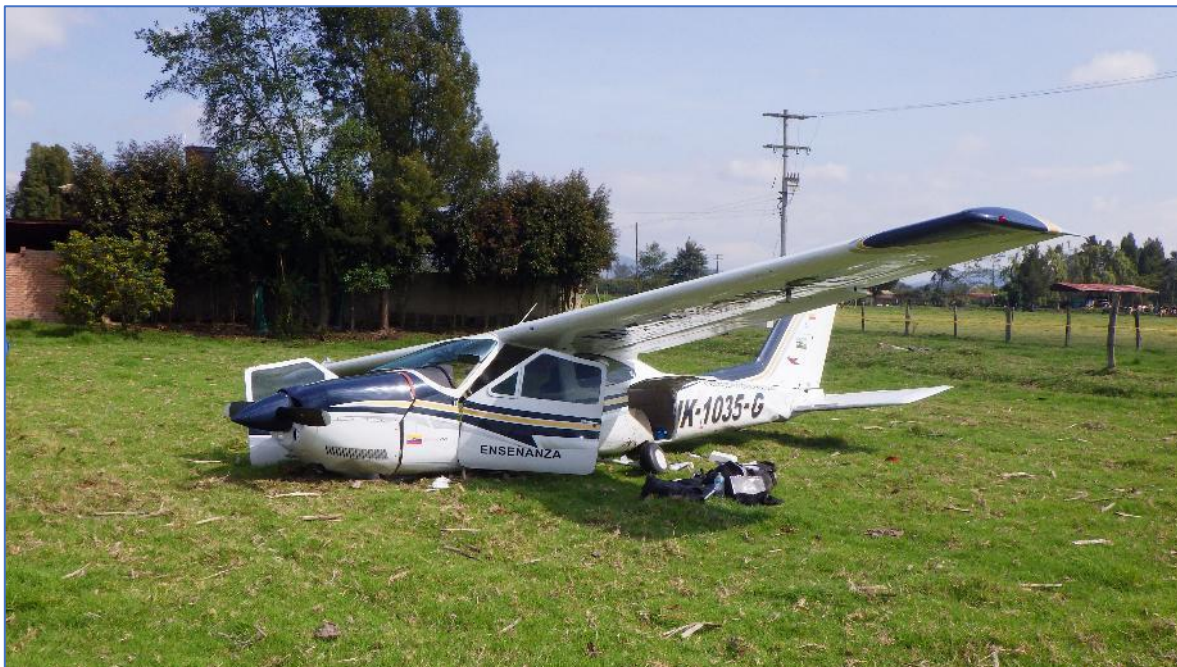
*Imagen 2: Estado final de la aeronave HK-1035G.*

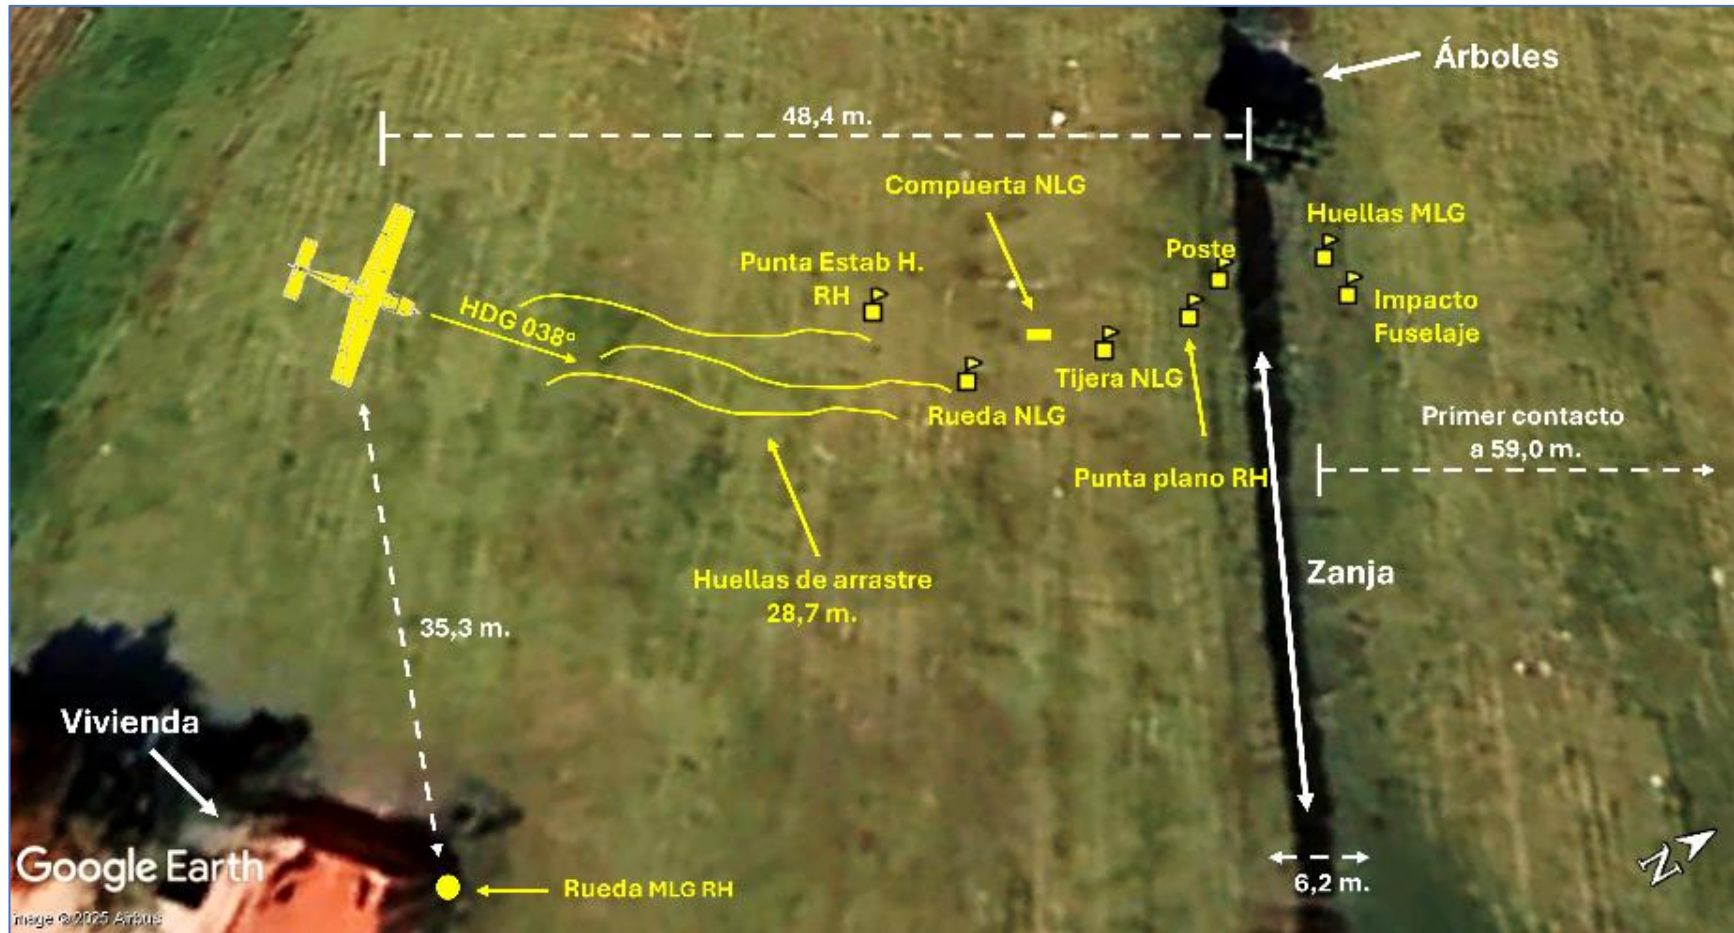
Imagen 3: Croquis de restos HK-1035G.

Las primeras marcas de contacto con el terreno se identificaron a una distancia de aproximadamente 107,4 metros de la posición final de la aeronave, siendo consistentes con las huellas del tren de aterrizaje. Estas evidencias mostraban un recorrido lineal de 8,9 metros sobre la superficie de pasto. A 48,4 metros de los restos, sobre el terraplén de una zanja utilizada como canal de aguas de la finca, se encontraron otras marcas de impacto, también correspondientes al tren de aterrizaje principal.

Al otro lado de dicha zanja, a 6,2 metros de distancia de las marcas anteriores, se observó una huella de contacto atribuible a la parte inferior del fuselaje. En la misma trayectoria se halló un poste de madera derribado y parte de la cerca eléctrica perimetral del lote con huellas de impacto y marcas de transferencia. Aproximadamente 9,2 metros más adelante se ubicó la punta del plano derecho, fabricada en material compuesto de fibra de vidrio.

A 7,8 metros de la zanja, en dirección hacia los restos principales, se identificaron en el suelo componentes de la sección inferior delantera de la aeronave, entre ellos la tijera del tren de aterrizaje delantero, parte de su compuerta y otros elementos estructurales.

La rueda del tren de nariz fue hallada completamente desprendida a 32,1 metros de la aeronave. La rueda del tren principal derecho se localizó a 35,5 metros de los restos, detrás de la vivienda y adyacente a los restos principales. En contraste, la rueda del tren principal izquierdo permanecía adherida a su estructura y situada bajo los restos de la aeronave. Parte de la ventanilla delantera del Piloto fue hallada a 22,2 metros de la aeronave, en línea recta hacia la zona de impacto.

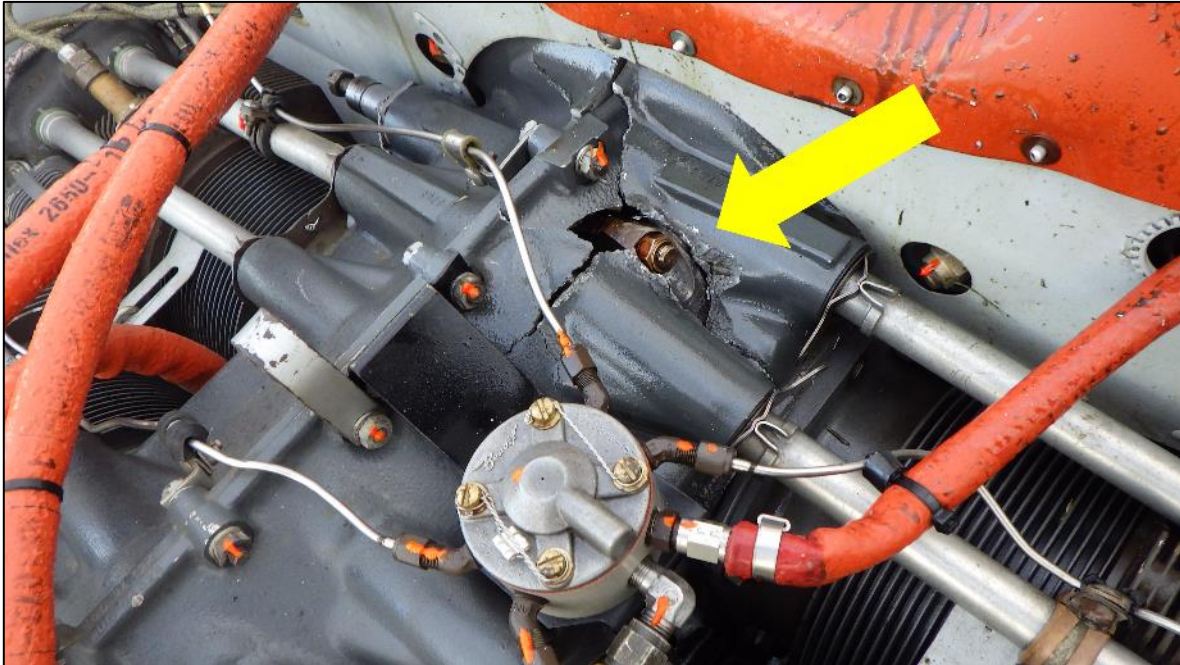
La inspección visual del motor y la hélice reveló indicios de una parada súbita; sin embargo, no se observaron deformaciones en las palas. Al intentar hacer girar el motor de forma manual, se comprobó que la hélice rotaba parcialmente, pero presentaba obstrucción interna. El examen del interior del motor permitió identificar fractura del cárter de potencia en la zona correspondiente a los cilindros posteriores, con exposición de componentes internos que sobresalían del conjunto.

*Imagen 4: Fractura del cárter de potencia de motor.*

Finalmente, la planta motriz presentaba daños externos a la altura del cilindro número cuatro. En esta zona se constató la pérdida de material del cárter de potencia, lo cual expone componentes internos, evidenciando una posible ruptura estructural severa.

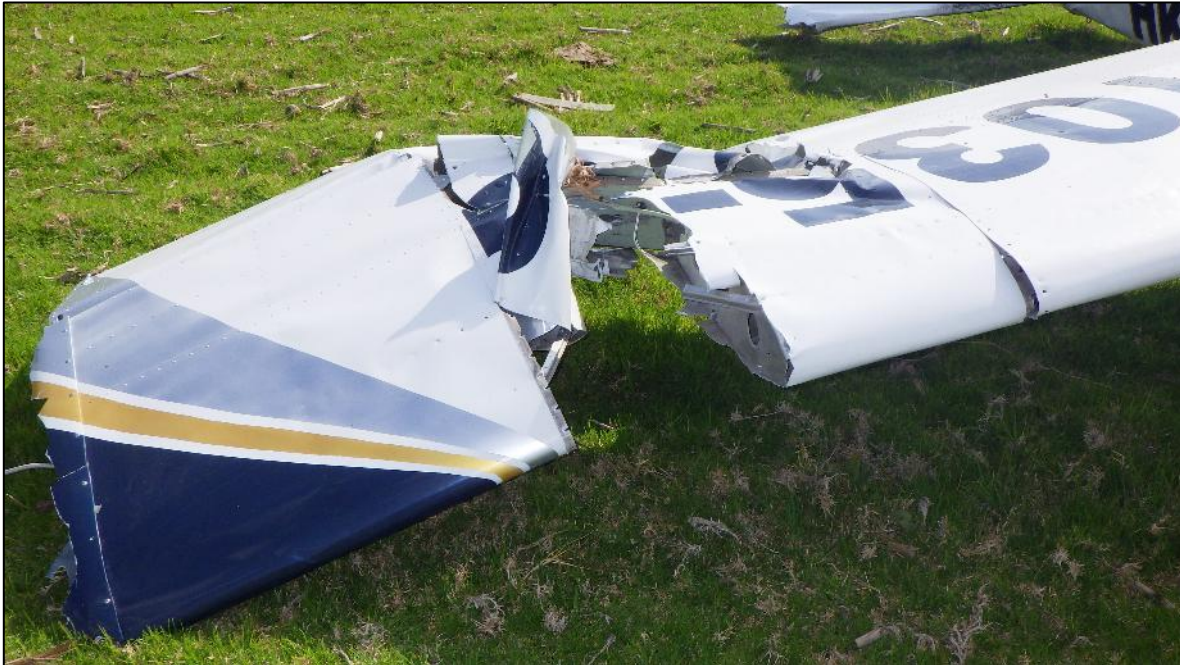
En el plano derecho se observó una deformación atribuible a un impacto directo con un poste de madera. Esta sección presenta marcas de transferencia, así como restos de material vegetal distribuidos desde el borde de ataque hasta la parte posterior de la cuerda aerodinámica, concentrándose principalmente en el tercio distal del plano.

La deformación del plano se extiende desde el borde de ataque hasta la mitad de la cuerda, a aproximadamente 45 centímetros de la punta. El alerón derecho exhibe fractura y deformación significativa a lo largo de su estructura.

*Imagen 5: Impacto en plano derecho.*

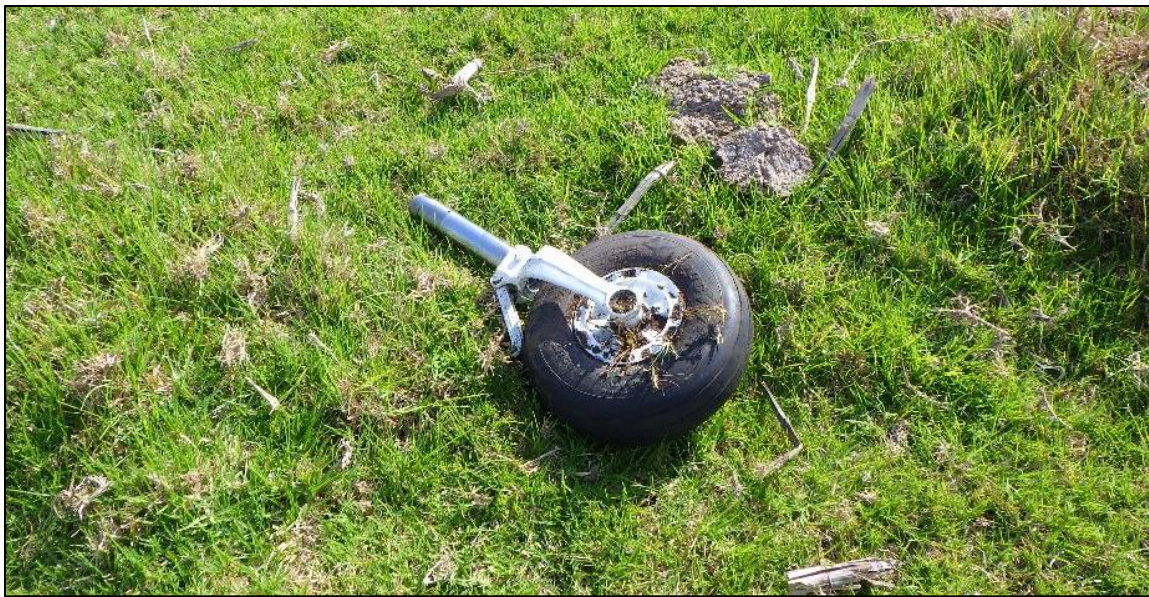
El tren de aterrizaje también resultó gravemente comprometido. El tren principal derecho sufrió un colapso estructural con desprendimiento completo de la rueda correspondiente. En el tren principal izquierdo se apreció una deformación de menor magnitud, mientras que el tren de nariz se encontró completamente desprendido, incluyendo sus compuertas y el actuador de extensión / retracción.

*Imagen 6: Desprendimiento del tren de nariz*

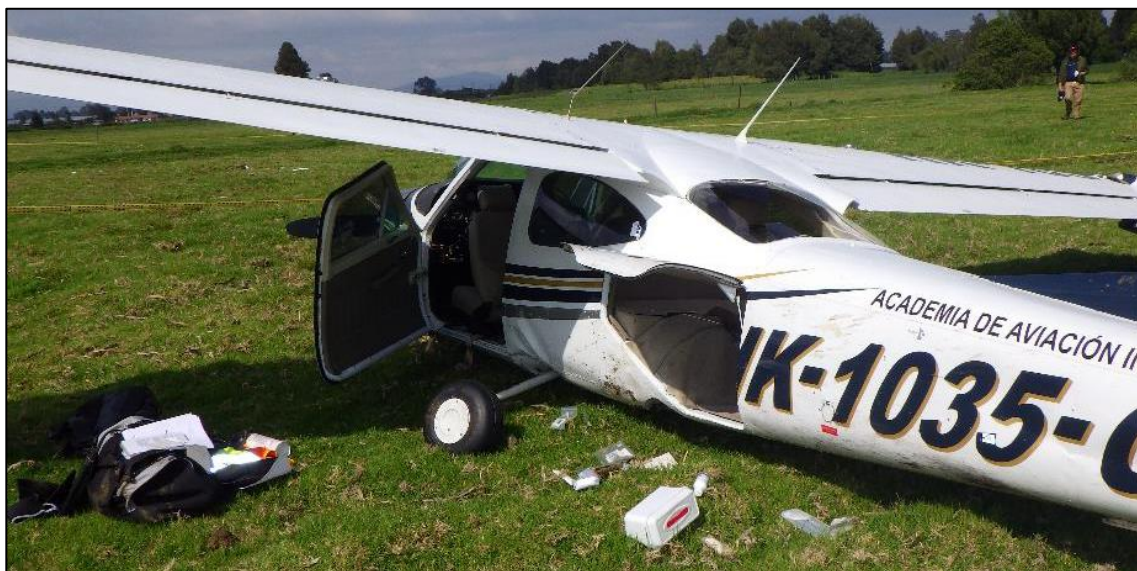
Las puertas principales de acceso a la cabina presentaban deformación estructural, acompañada del desprendimiento de las bisagras que las mantienen ancladas al fuselaje.

La sección posterior del fuselaje revelaba múltiples abolladuras y deformaciones, además de una perforación de la piel metálica localizada a la altura de la marca de matrícula. La parte inferior trasera del fuselaje exhibía abolladuras adicionales, consistentes con el tipo de contacto violento contra el terreno o elementos externos.

*Imagen 7: Deformación del fuselaje, puerta de cabina y plexiglás trasero.*

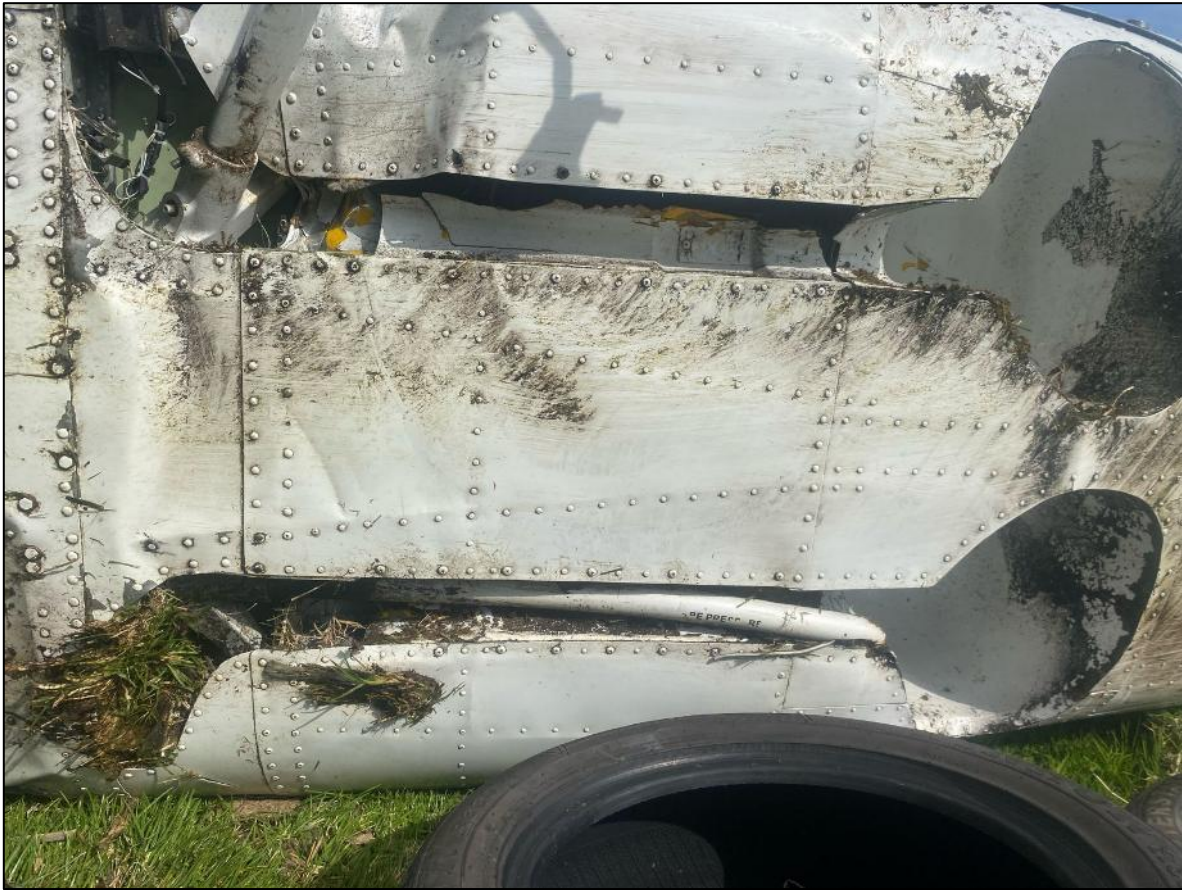
El fuselaje inferior, a lo largo de toda su extensión, presentaba abrasión superficial, acompañada de deformación de la piel estructural. Se constató también la rotura del plexiglás tanto en la sección delantera como en la posterior.

*Imagen 8: Deformación y abrasión parte inferior del fuselaje y anidamiento del tren de aterrizaje.*
