INFORME FINAL ACCIDENTE

COL-23-39-DIACC

Desintegración estructural en vuelo

Cessna T210N

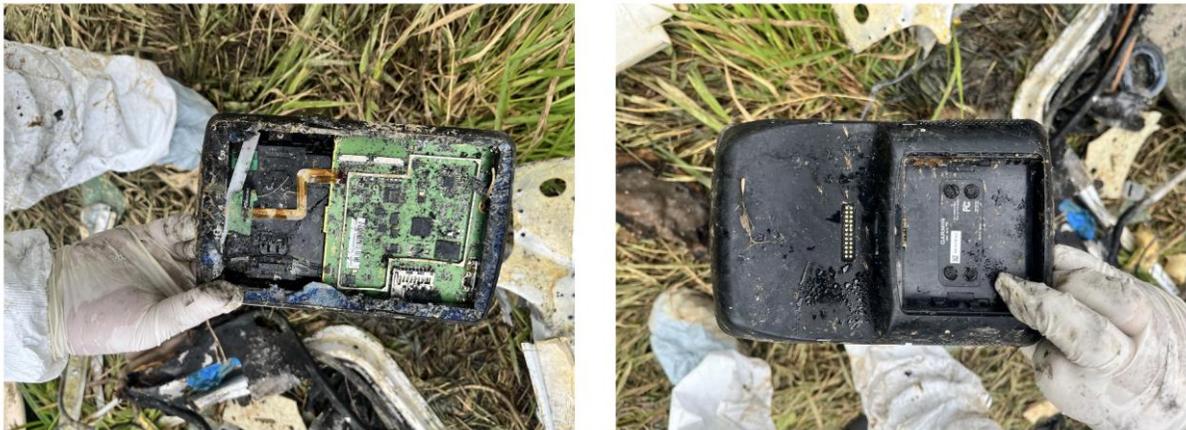
El Piloto portaba un GPS Garmin Aera 795, S/N: 2CZ001619 el cual fue recuperado en los restos de la aeronave. La investigación solicitó a la Transportation Safety Board de Canadá, su apoyo técnico para intentar recuperar la información contenida en este dispositivo. No obstante, solo se encontraron registros hasta septiembre de 2020.

Fotografía No. 1: Condiciones del GPS a bordo HK5138G

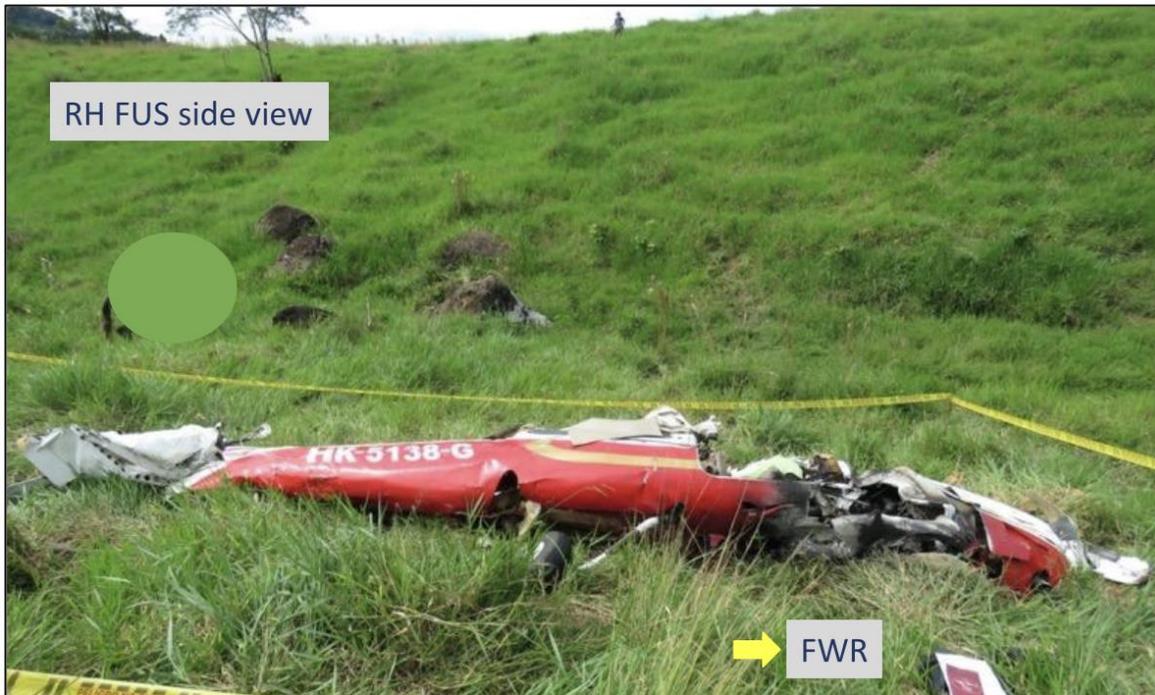
DESTRUIDA. La aeronave sufrió daños estructurales, con desprendimiento de superficies de vuelo primarias y secundarias.

Fotografía No. 2: Estado final del fuselaje, HK5138G

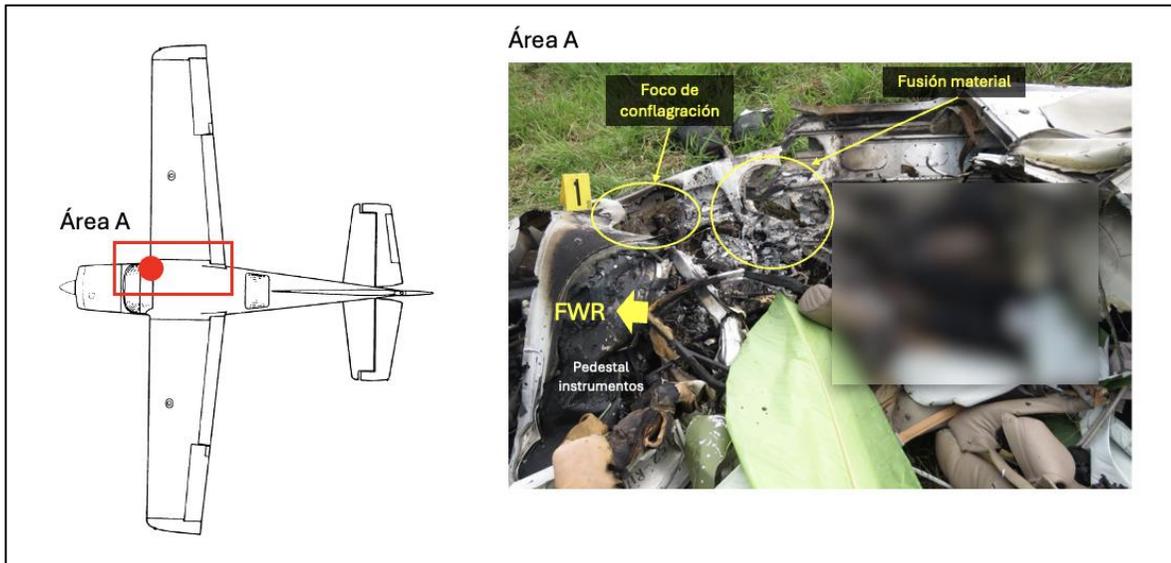
Según apreciaciones aplicables a la teoría del fuego, se calcula que la temperatura máxima del incendio alcanzó un valor aproximado entre los 1,300°C – 1,500°C; este cálculo se hizo con la correlación de las evidencias típicas de fusión de las aleaciones de aluminio encontradas en la sección frontal.

Fotografía No. 3: Identificación del foco de inicio del fuego y características de fusión en las aleaciones de aluminio en los restos de la aeronave

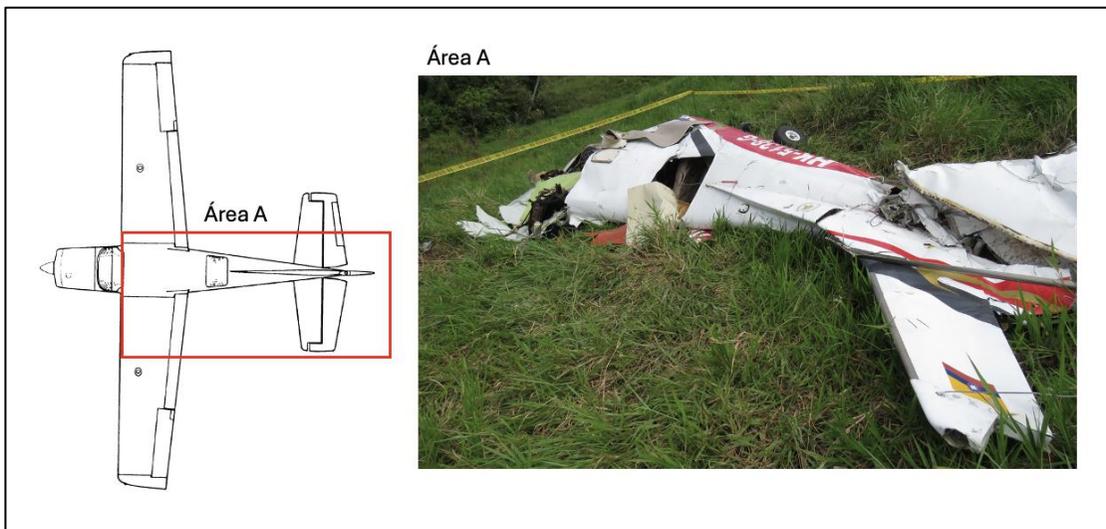
La revisión exhaustiva de los restos de la aeronave y sus partes fracturadas no evidenciaron muestras de hollín en sus bordes de ataque, ni en sotavento de los remaches, descartándose así que el incendio se hubiera producido en vuelo.

Fotografía No. 4: Apariencia final de estructura en empenaje sin evidencias de hollín

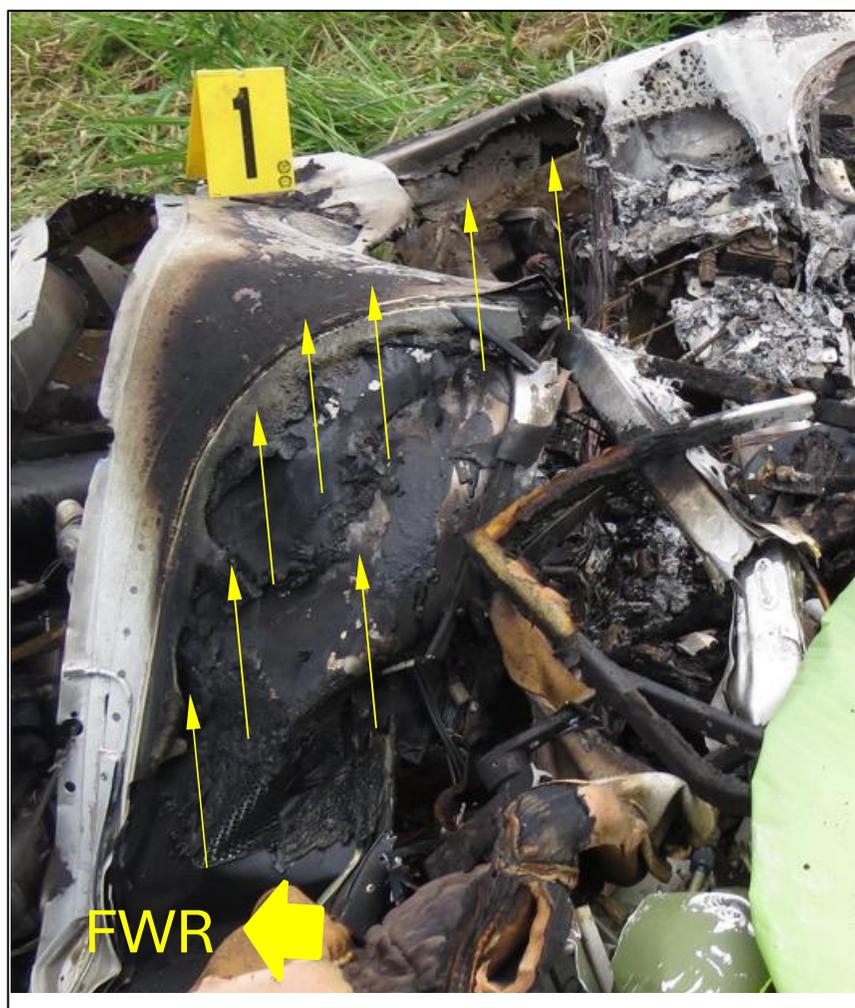
Fotografía No. 5: Evidencias de hollín y afectación por llama en dirección vertical

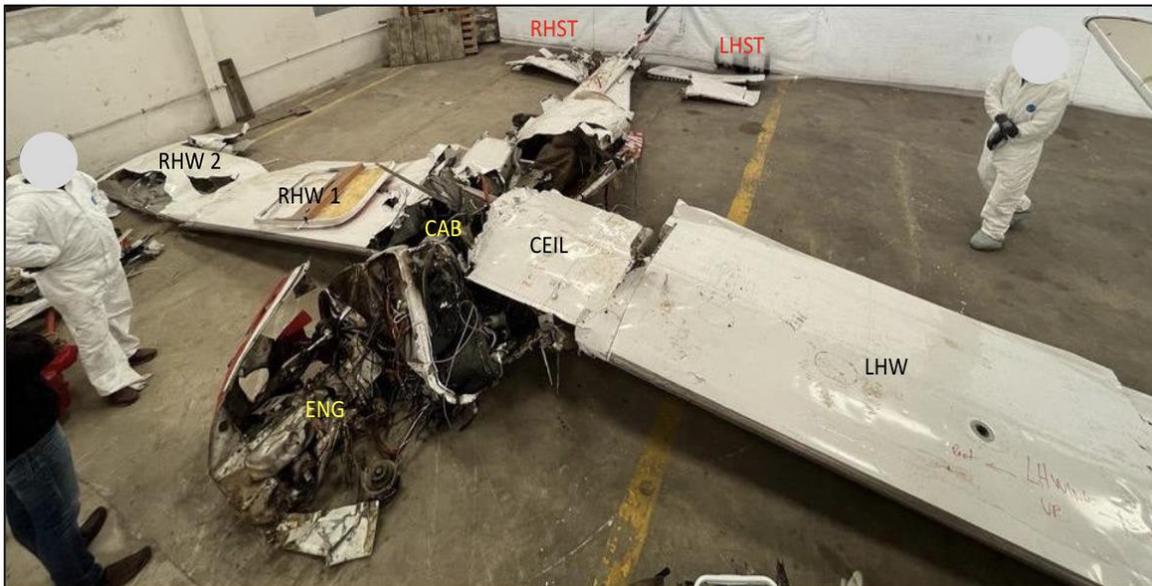
Todas las secciones estructurales de la aeronave fueron identificadas en la reconstrucción de los restos. Las características de falla de las vigas y largueros de la aeronave en su anidamiento estructural evidenciaron características típicas relacionadas con fracturas por sobrecarga.

Un examen detallado de las superficies de fractura no reveló condiciones preexistentes de corrosión.

Fotografía No. 6: Reconstrucción de resto aeronave HK-5138G.

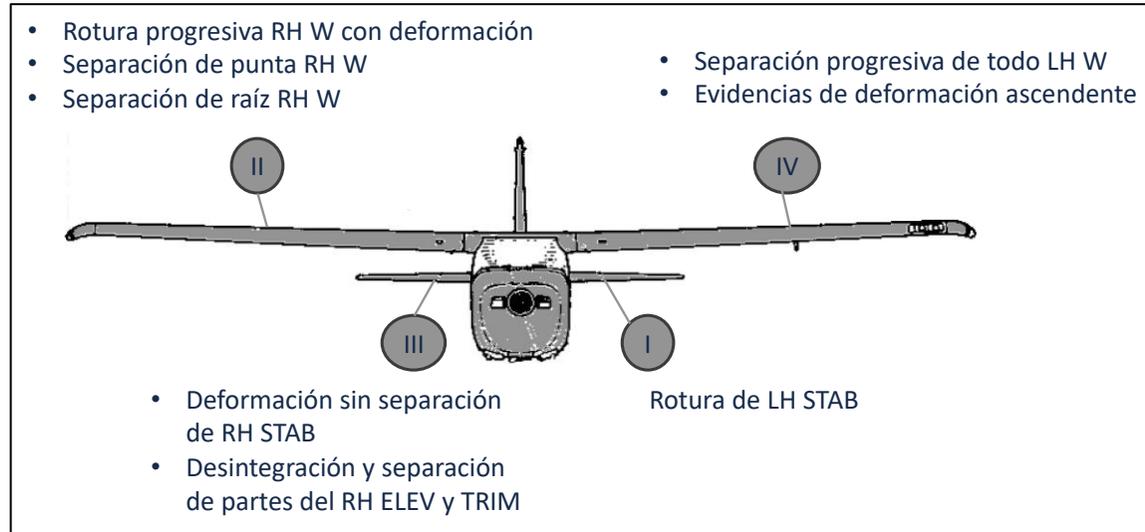
De manera general, se determinó que la aeronave sufrió los primeros signos de rotura estructural en el estabilizador izquierdo. En efecto, esta superficie fue la que se encontró más lejos que las otras, aproximadamente a 900 m de la ubicación del fuselaje y escena central de los restos.

Seguido a ello se produjo un desbalance aerodinámico en las superficies que provocó el desprendimiento estructural del plano derecho, seguido del estabilizador horizontal

derecho, y, por último, la separación progresiva de total del plano izquierdo, en forma ascendente.

Imagen No. 17 – Secuencia de rotura estructural aeronave HK5138G

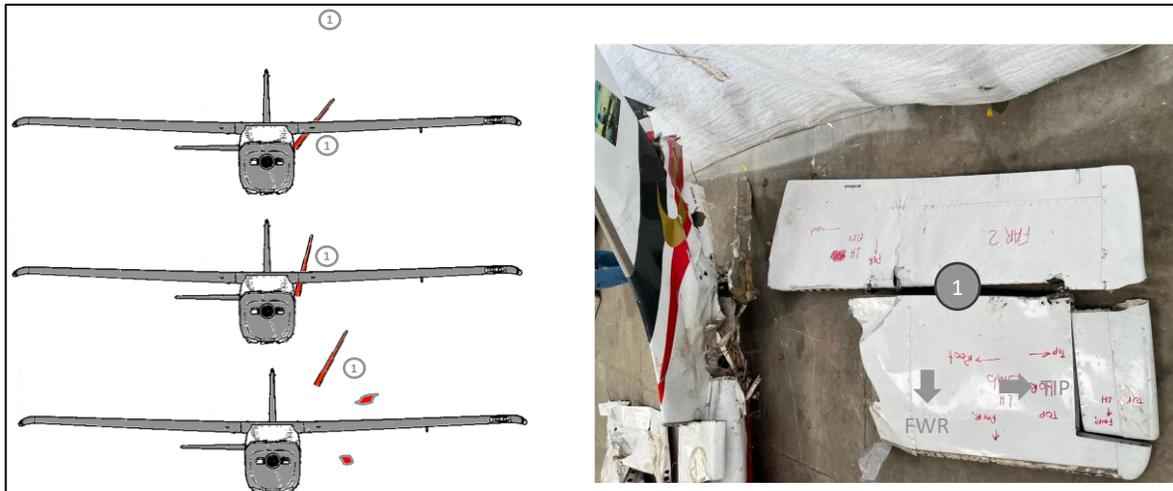
La separación del estabilizador de horizontal izquierdo mostró características de desgarro ascendente en la estructura del estabilizador vertical y del elevador.

Imagen No. 18 – Secuencia de rotura No.1 aeronave HK5138G

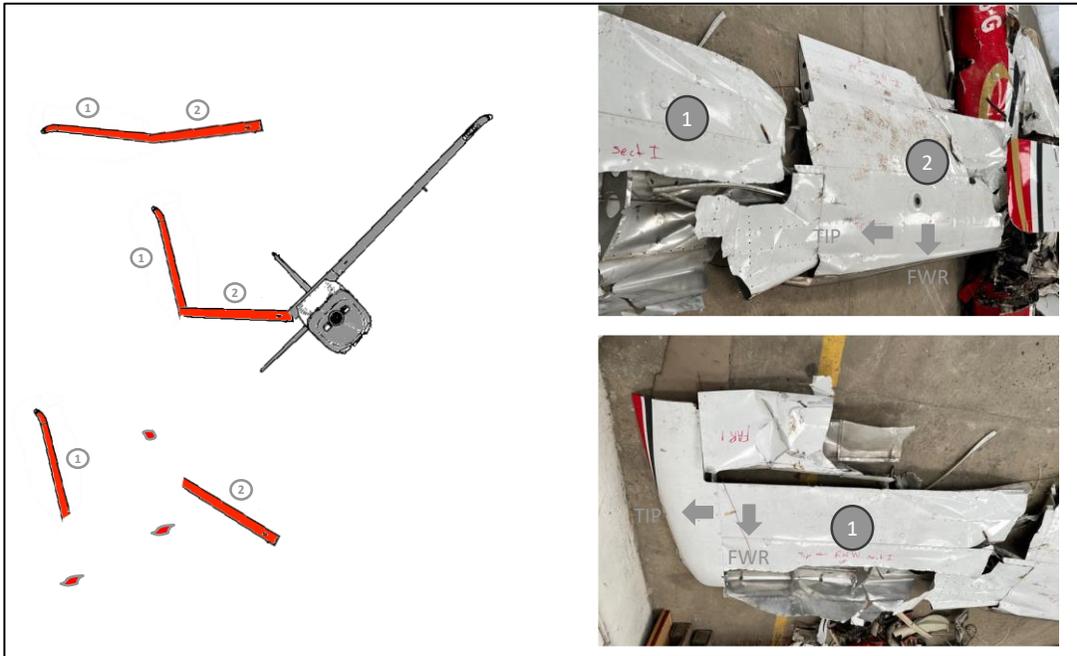
El desbalance aerodinámico que produjo la rotura estructural de esta superficie provocó excesivas cargas sobre los planos, en donde se encontró que el segundo momento de la rotura en vuelo se dio en el plano derecho, en donde se presentó la rotura de una sección de la punta del plano en forma ascendente, y de la misma forma, la deformación y rotura estructural de la sección del plano faltante hacia la raíz.

Estas secciones estructurales fueron encontradas aproximadamente a 400 m del punto de la ubicación final del fuselaje.

Imagen No. 19 – Secuencia de rotura No.2 aeronave HK5138G

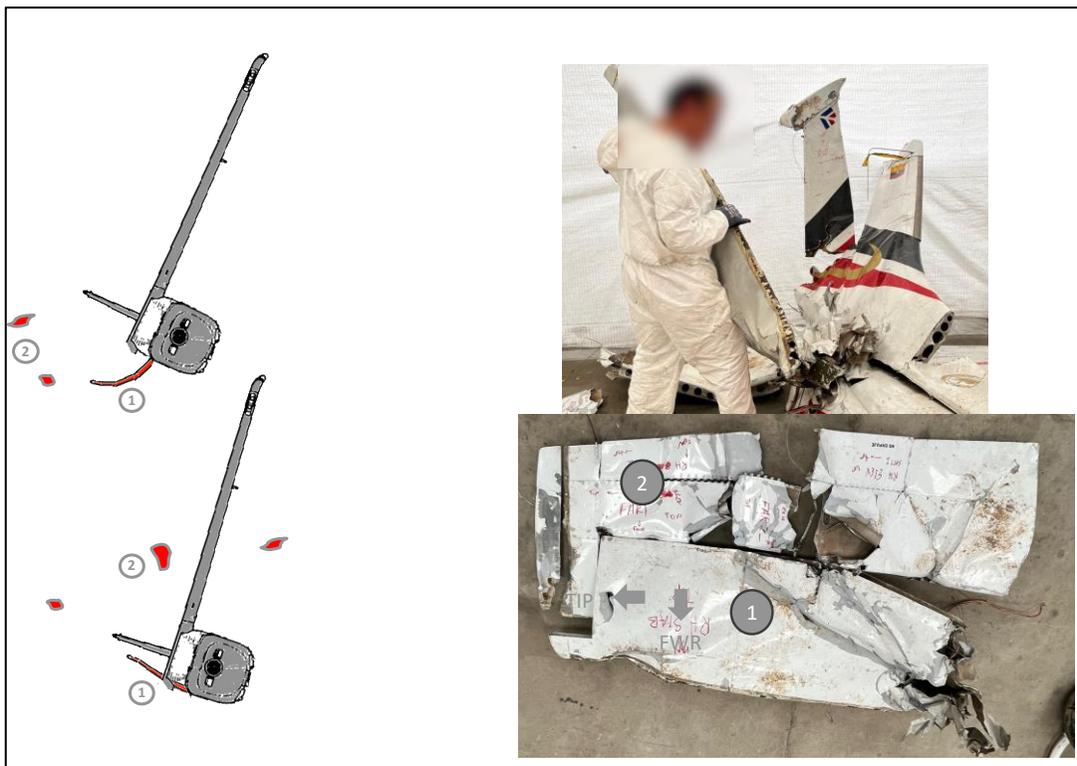
Seguido a ello se generó el rompimiento parcial del estabilizador horizontal derecho el cual, de acuerdo con las cargas aerodinámicas y al impacto con el terreno, presentó una deformación ascendente sobre la estructura del estabilizador vertical.

Imagen No. 20 – Secuencia de rotura No.3 aeronave HK5138G

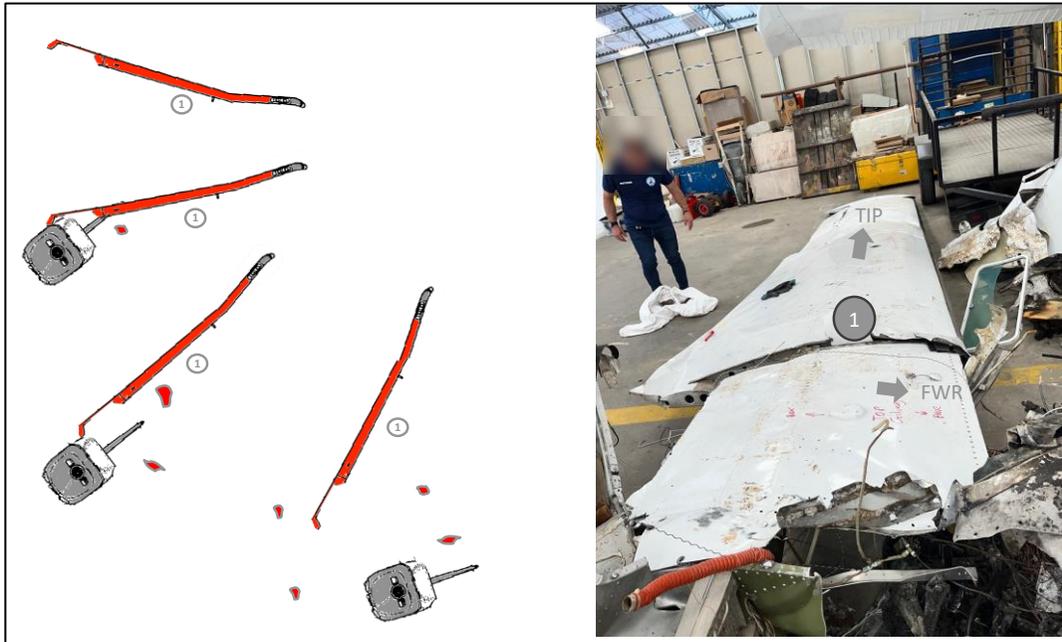
Por último, se registró el rompimiento estructural del plano izquierdo, que presentó una separación completa incluida la sección estructural superior frontal de la aeronave. El componente fue encontrado aproximadamente a 200 m del punto final del fuselaje. Esta separación estructural mantenía signos de falla ascendentes.

A la luz de la evidencia relacionada con el hallazgo de los dos ocupantes ubicados por fuera de la aeronave, y quienes ocupaban las posiciones dos y cuatro, resulta muy probable que durante la rotura estructural del plano izquierdo, se haya perdido el sistema de sujeción de estos dos ocupantes provocando su expulsión de la aeronave durante su caída.

Imagen No. 21 – Secuencia de rotura No.4 aeronave HK5138G
