INFORME ACCIDENTE DE AVIACIÓN

MATRÍCULA:	HK-1015-W
MARCA:	CESSNA
MODELO:	185
PROPIETARIO:	PATRULLA AÉREA COLOMBIANA
EXPLOTADOR:	EL MISMO
LUGAR DEL ACCIDENTE:	AEROPUERTO ENRIQUE OLAYA HERRERA MEDELLÍN
FECHA DEL ACCIDENTE:	02-FEBRERO 2007
HORA DEL ACCIDENTE:	17:20 HL

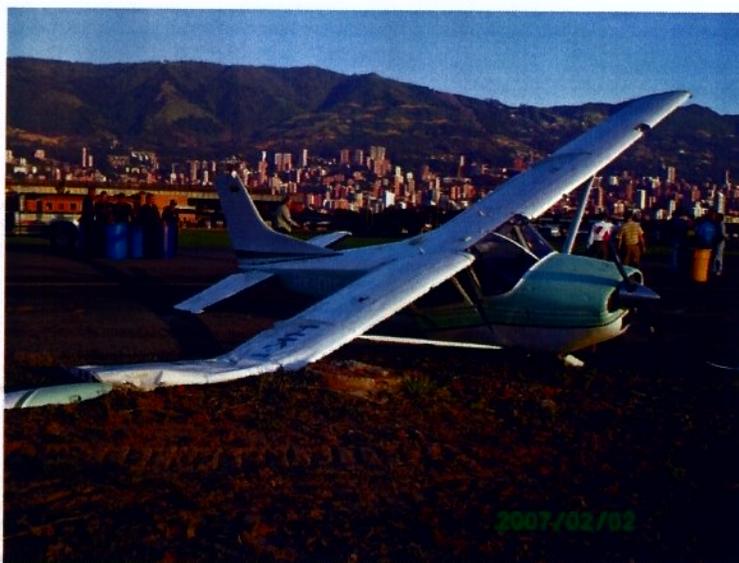
Rotura punta de plano derecho, abolladura en parte superior último tercio de

plano derecho, puntas de hélice doblada, tren de aterrizaje principal derecho partido, Cargo Pack roto, abolladuras en capot y parada súbita del motor.

Daños Sufridos a la Aeronave

La aeronave después de aterrizar presentó fuerte vibración en el patín de cola. La tripulación efectuó corrección como fue la frenada máxima de la rueda derecha ocasionándose un derrape de la aeronave hacia la izquierda de aproximadamente 20 metros ocasionando se partiera el tren principal derecho y causando daños en la punta del plano derecho, cargo pack y parada súbita del motor. No se presentó incendio.
