**UNIDAD ADMINISTRATIVA ESPECIAL DE AERONAUTICA CIVIL  
SECRETARIA DE SEGURIDAD AÉREA**

**INFORME ACCIDENTE DE AVIACION**

<b>MATRICULA:</b>	<b>HK-1240-E</b>
<b>MARCA:</b>	<b>PIPER</b>
<b>MODELO:</b>	<b>PA-25-260</b>
<b>PROPIETARIO:</b>	<b>ESTRA LTDA.</b>
<b>EXPLOTADOR:</b>	<b>ESTRA LTDA.</b>
<b>LUGAR DEL ACCIDENTE:</b>	<b>CHICORAL TOLIMA</b>
<b>FECHA DEL ACCIDENTE:</b>	<b>02-JUNIO-08</b>
<b>HORA DEL ACCIDENTE:</b>	<b>12:00 HL.</b>

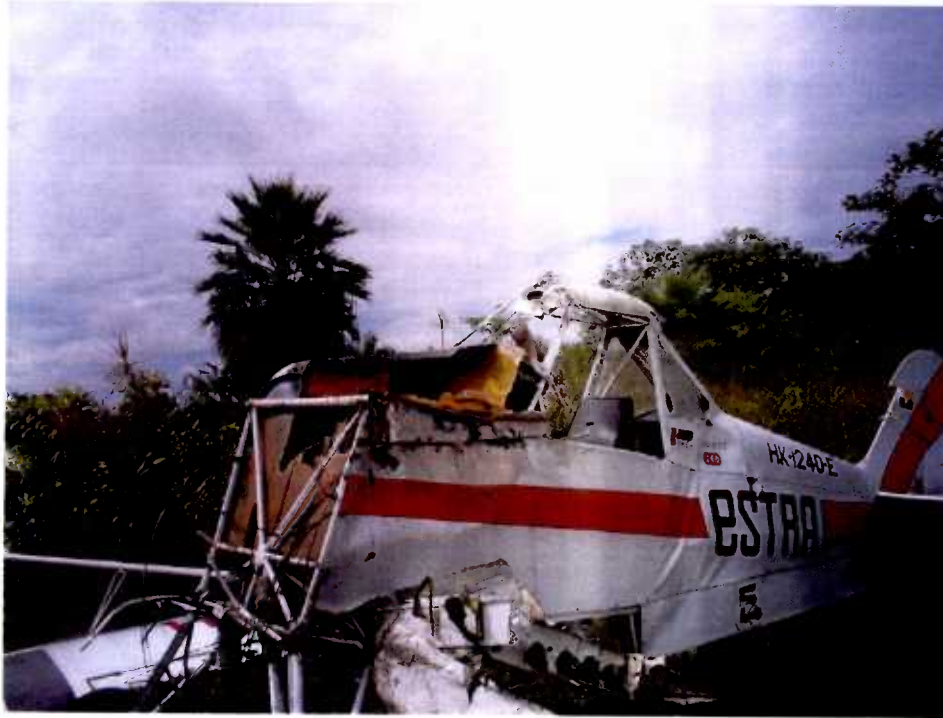
*VISTA GENERAL DAÑOS DE LA AERONAVE*

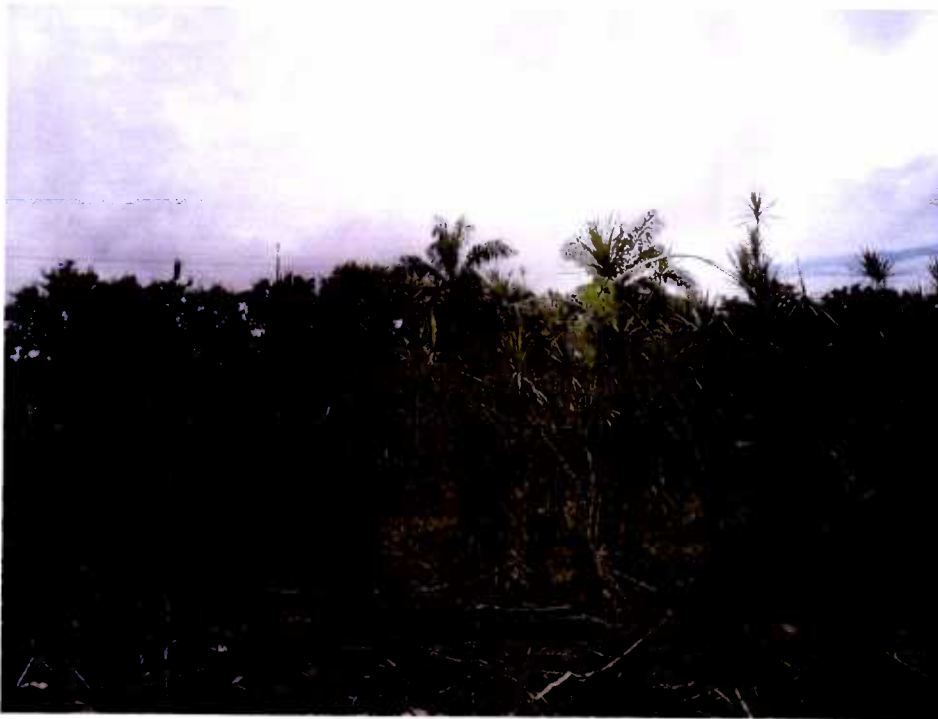
Daño en vegetación variada en un área aproximada de 150 metros cuadrados. Posible daño en el tendido de energía que se encontraba en la trayectoria de despegue.

*VISTA GENERAL DE LAS PLANTACIONES DE ORNAMENTACION*

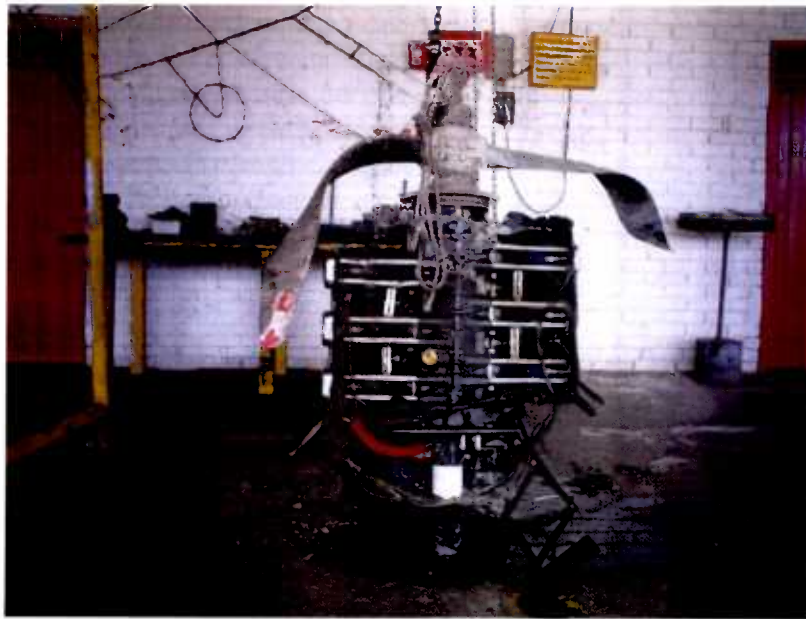
Las puntas de las palas de la hélice quedaron dobladas hacia atrás. Una en forma de rulo debido al primer impacto con hélice girando a altas RPM y aeronave a mayor velocidad relativa. Para el segundo impacto la pala doblada hacia atrás sin forma de rulo, indicando hélice a bajas RPM y aeronave a mayor velocidad relativa.

*POSICIÓN PUNTAS DE LAS PALAS DE LA HELICE*
