**UNIDAD ADMINISTRATIVA ESPECIAL DE AERONAUTICA CIVIL
SECRETARIA DE SEGURIDAD AÉREA**

INFORME ACCIDENTE DE AVIACIÓN

MATRÍCULA:	HK-1508-I
MARCA:	CESSNA
MODELO:	172-M
PROPIETARIO:	AEROANDES S.A.
EXPLOTADOR:	EL MISMO
LUGAR DEL ACCIDENTE:	1 MILLA DE LA CABECERA 11 DEL AEROPUERTO DE GUAYMARAL
FECHA DEL ACCIDENTE:	01 DE MARZO DE 2007
HORA DEL ACCIDENTE:	10:50 HL

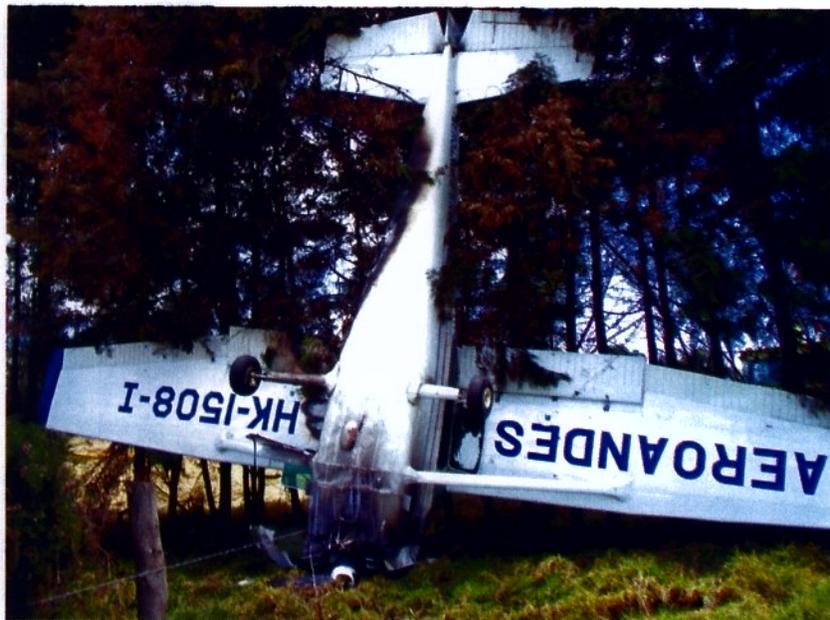
Tren de nariz desprendido, punta plano derecho abollado, palas de la hélice dobladas, motor presentó incendio y abolladuras en los accesorios debido al impacto, cabina consumida por el fuego, paral izquierdo cabina roto, raíz plano izquierdo quemado, fuselaje costado izquierdo quemado, flaps izquierdo quemado.

Daños Sufridos Aeronave

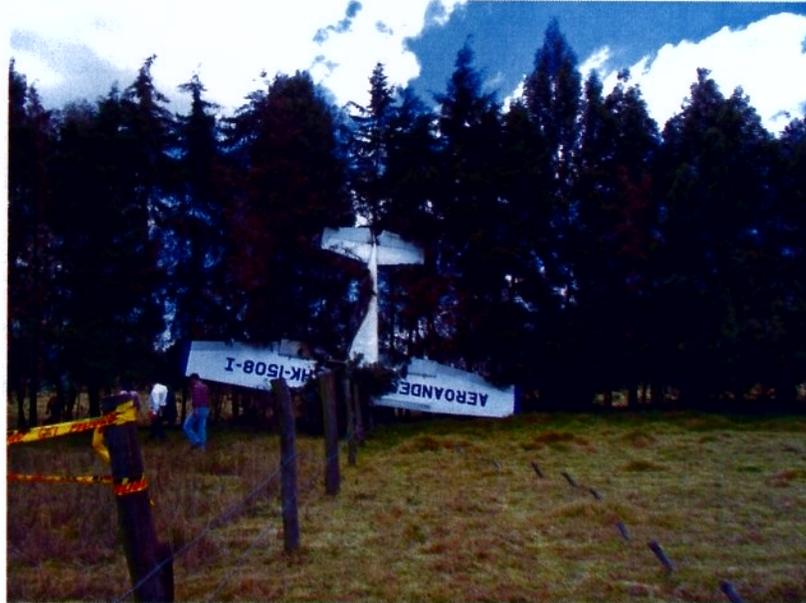
Posición final de la Aeronave

La aeronave al contacto con el terreno y después de recorrer 14 metros se capoteó quedando a una milla de la cabecera 11. El tren de nariz se desprendió en el recorrido, se inicia un incendio el cual afecta el plano izquierdo, cabina, fuselaje lado izquierdo. La oportuna reacción del personal
