INFORME FINAL DE ACCIDENTE

HK-1575

PIPER PA-32-300

11 DE OCTUBRE DE 1996

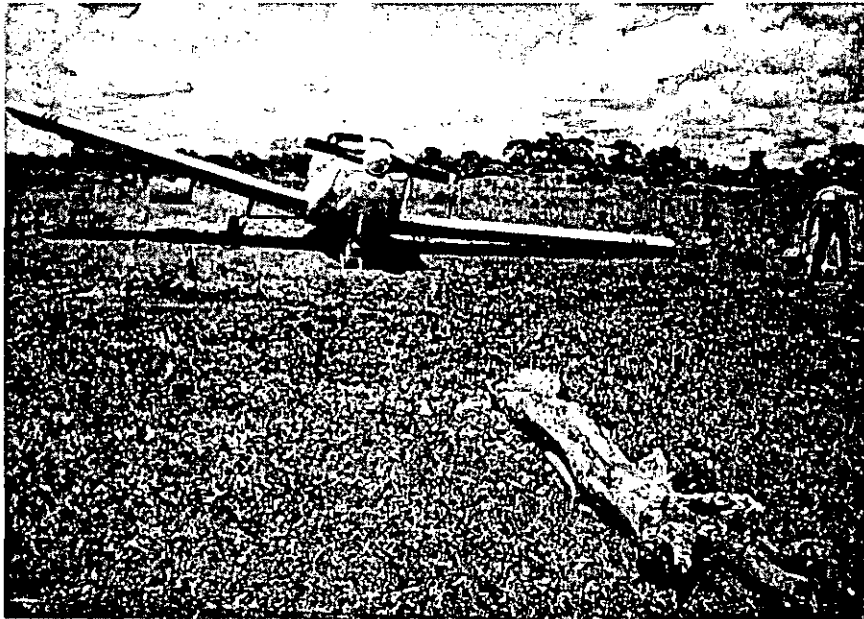
VISTA FRONTAL

Durante el contacto con el terreno se desprendió el tren izquierdo, hubo ruptura del plano y flap izquierdo, así como de la parte inferior izquierda del fuselaje

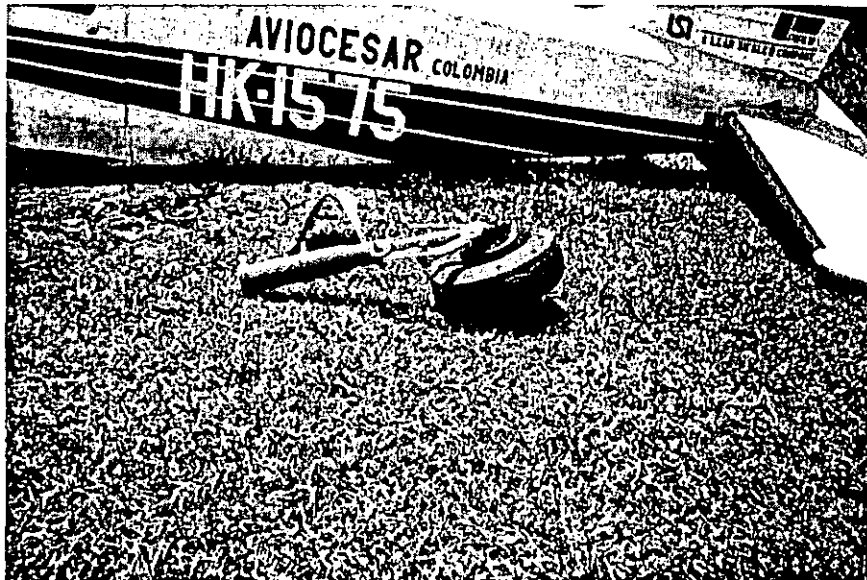
TREN PRINCIPAL IZQUIERDO

El avión perdió el tren de aterrizaje izquierdo durante el contacto inicial con el terreno. Este conjunto penetró el plano izquierdo rompiéndolo y causando daños en el sistema de flap izquierdo, igualmente el avión dejó una pequeña trocha de pre- impacto.

Durante el contacto con el terreno, se desprendió el conjunto del tren izquierdo el cual penetró el plano izquierdo rompiéndolo, así como los flaps del mismo lado, el motor se analizó en un taller autorizado, encontrándose 3 inyectores de combustible inoperativos, los cuales causaron la pérdida de potencia del mismo junto con la vibración presentada.
