GRUPO INVESTIGACIÓN DE ACCIDENTES

INFORME ACCIDENTE DE AVIACIÓN

MATRICULA:	HK-1641 E
MARCA:	CESSNA
MODELO:	A-188 B
PROPIETARIO:	FUMIVALLE LTDA. (FUMIGACIONES AÉREAS DEL VALLE LTDA)
EXPLOTADOR:	FUMIVALLE LTDA.
LUGAR DEL ACCIDENTE:	HACIENDA "LA SIRIA" MUNICIPIO OBANDO VALLE DEL CAUCA
FECHA DEL ACCIDENTE:	06-DICIEMBRE-2007
HORA DEL ACCIDENTE:	07:50 H.L.

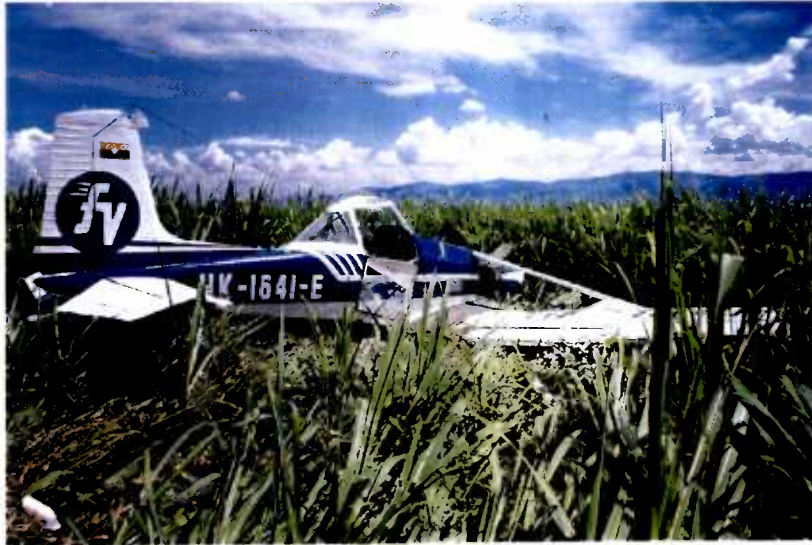
Vista general de la aeronave

Debido al aterrizaje de emergencia en campo no preparado por parada súbita del motor, la aeronave sufrió desprendimiento del tren principal derecho e izquierdo causado por el desplazamiento de la misma en dirección contraria a los surcos del terreno, daños en el fuselaje inferior, doblamiento de una pala de la hélice, parada súbita del motor con evidencia de daño externo en la base del cilindro 1 y 2, carter de potencia y magneto derecho entre los principales daños externos observados.
