1UNIDAD ADMINISTRATIVA ESPECIAL DE AERONÁUTICA CIVIL SECRETARIA DE SEGURIDAD AÉREA GRUPO INVESTIGACIÓN DE ACCIDENTES

INFORME ACCIDENTE DE AVIACIÓN

HK-1894 I

28 JUNIO 2007

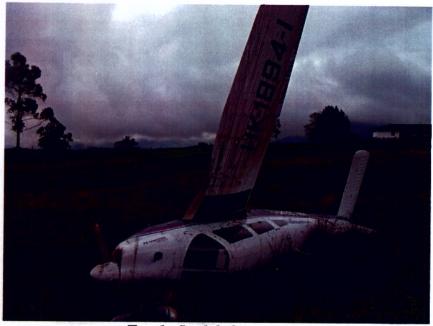
Estado final de la aeronave

La aeronave sufrió daños estructurales mayores por desprendimiento post accidente del plano izquierdo, fractura del tren de nariz y tren principal izquierdo, desprendimiento del estabilizador horizontal izquierdo, abolladuras en el estabilizador horizontal y plano derecho, dobladura de una pala de la hélice, parada súbita del motor y daños estructurales fuselaje izquierdo entre los principales.

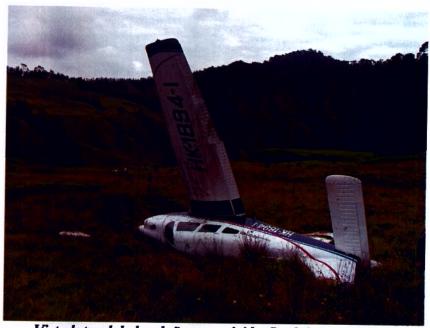
Vista lateral de los daños y posición final de la aeronave OTROS DAÑOS

La aeronave sufrió daños estructurales mayores en sus planos, fuselaje, y estabilizadores horizontales y vertical entre otros.

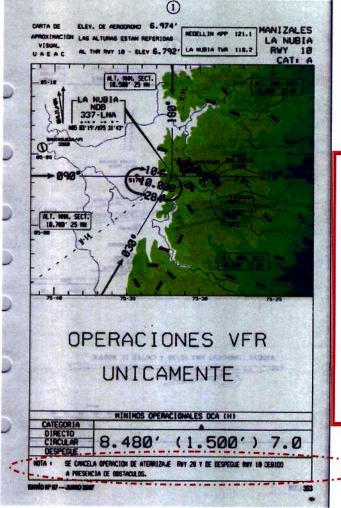
Adicionalmente en la Carta de Aproximación Visual publicada en el Manuel de Normas Rutas y Procedimientos ATS para Colombia (Envío N. 67 – Junio 2007, Pagina 353) vigente para la fecha del accidente, existe una nota la cual dice textualmente: "SE CANCELA OPERACIÓN DE ATERRIZAJE RWY 28 Y DE DESPEGUE RWY 10 DEBIDO A PRESENCIA DE OBSTÁCULOS"., la cual fue omitida por la tripulación de la aeronave.

Carta de aproximación visual al aeropuerto "La Nubia" de Manizales

La carta de aproximación visual de acuerdo lo dispuesto la normatividad OACI para su elaboración. contiene al final de la misma, una nota aclaratoria respecto a la restricción del aeropuerto; Esta no fue tenida en cuenta por la tripulación del HK-1894 I.
