**UNIDAD ADMINISTRATIVA ESPECIAL DE AERONÁUTICA CIVIL
SECRETARIA DE SEGURIDAD AÉREA**

INFORME ACCIDENTE DE AVIACIÓN

MATRICULA:	HK-2175
MARCA:	HUGHES
MODELO:	369 D
PROPIETARIO:	HELICARGO S.A.
EXPLOTADOR:	HELICARGO S.A.
LUGAR DEL ACCIDENTE:	MUN. SAN LUÍS TOLIMA N-04°07'50" W-75°06'00"
FECHA DEL ACCIDENTE:	11 – ENERO - 2007
HORA DEL ACCIDENTE:	09:15 H.L.

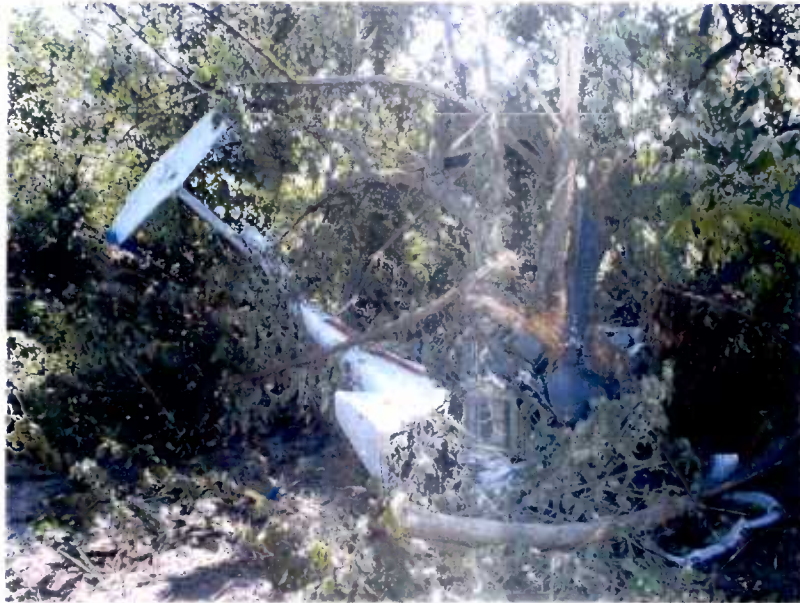
La aeronave sufrió daños estructurales mayores por impacto con el terreno y parada súbita de su tren de potencia produciéndose la destrucción total de la misma.

Dstrucción total de la aeronave

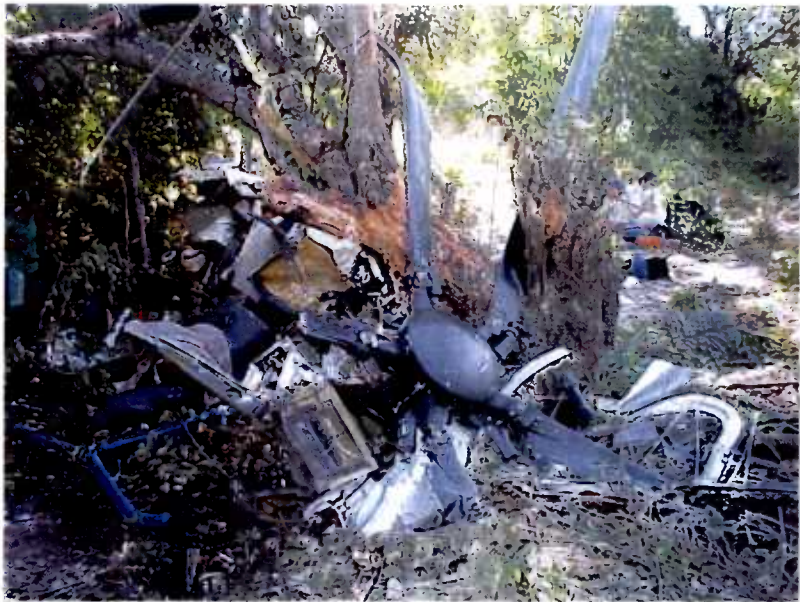
Fuselaje central y Rotor principal
