INFORME DE ACCIDENTE DE AVIACIÓN

HK-2250

CESSNA-A-185

06-MAYO DE 1996

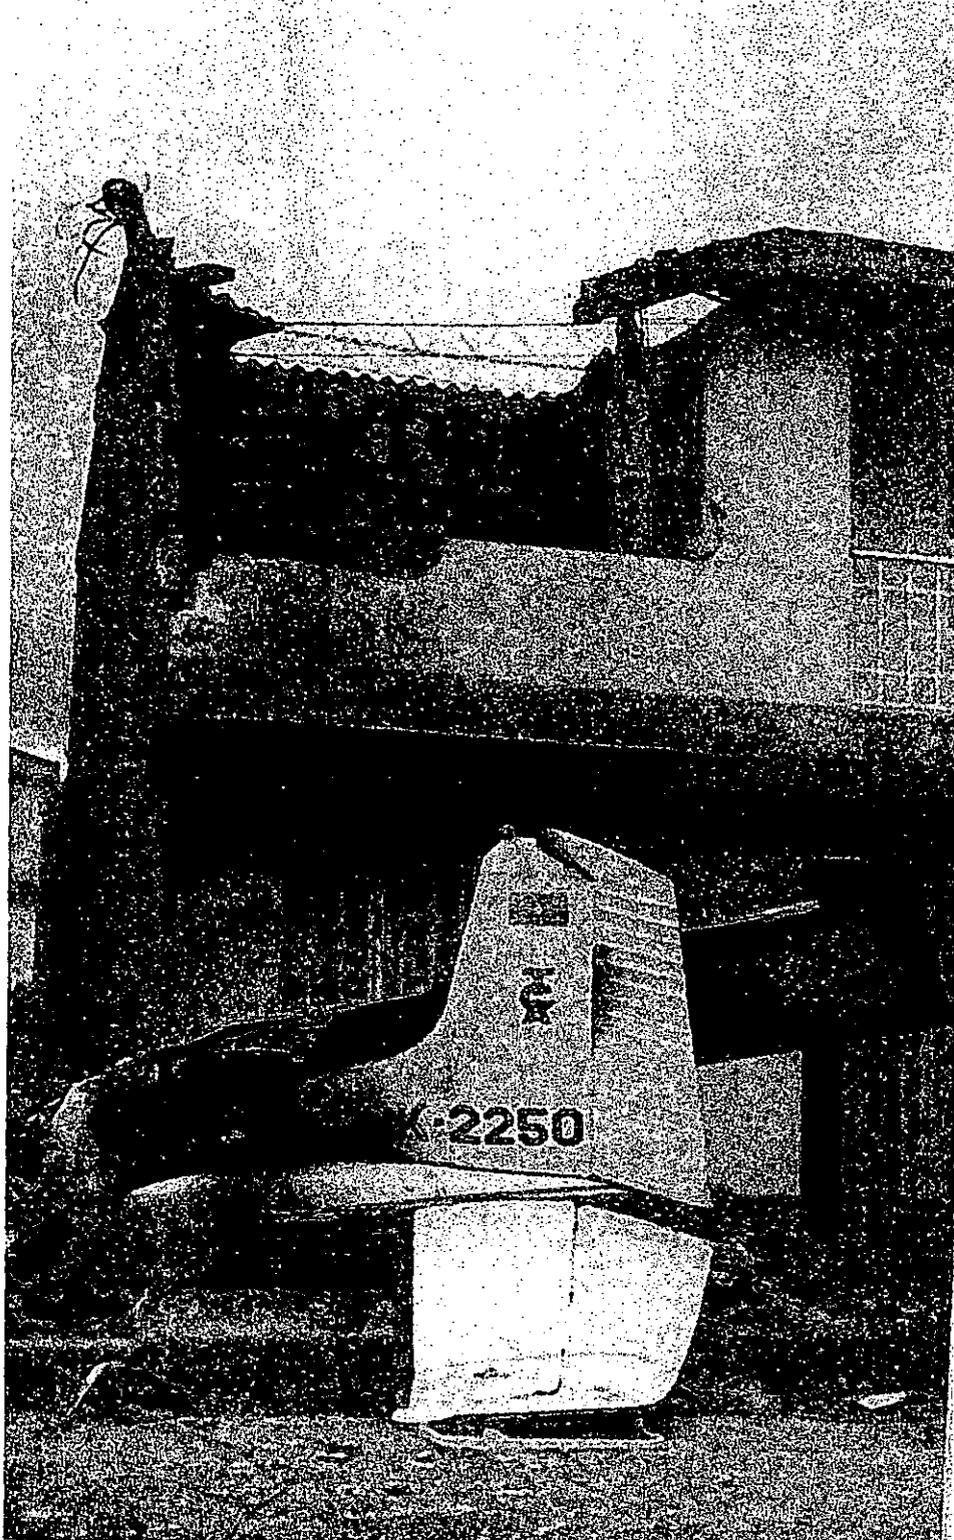
PANORAMA GENERAL DEL ACCIDENTE

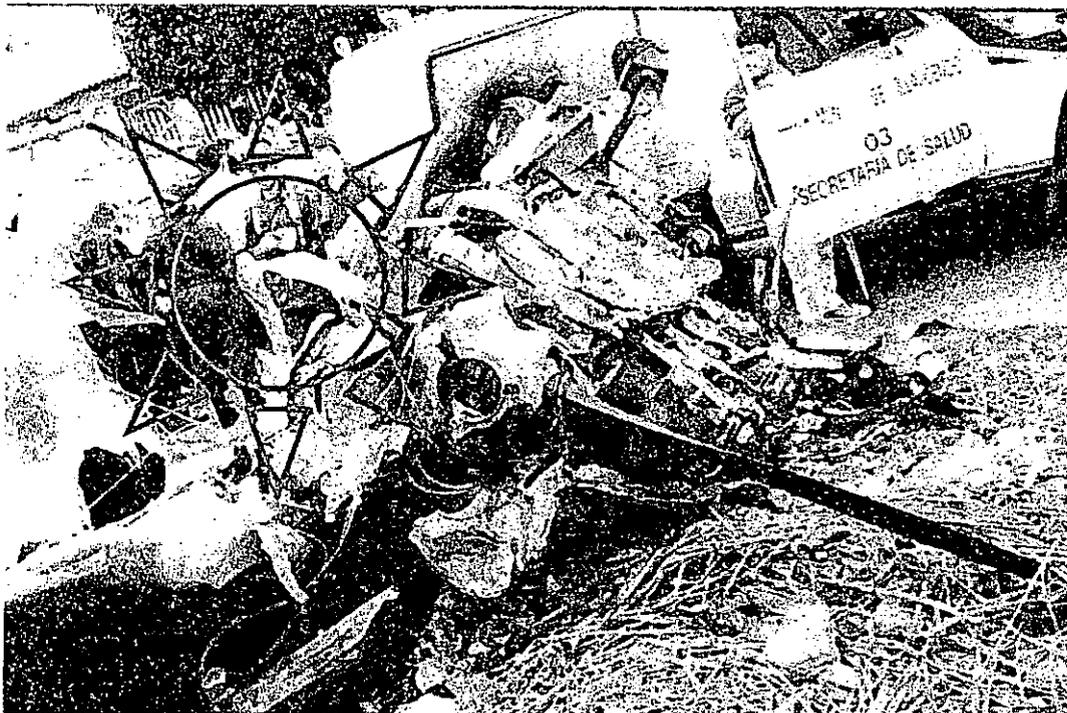
DETALLE DE LA HELICE. FALTA UNA PARTE DE UNA PALA

No se encontró en la investigación de campo el elemento restante de la pala (extremo) de la hélice.

Se envió la pala de la hélice a un laboratorio con el fin de determinar si esta se rompió en vuelo y por qué causa, pero dada la demora en ser enviada y su mal almacenamiento no fue posible determinar el tipo de ruptura.

Consecuente con lo anterior dentro de la misma investigación de campo se llevó a cabo un estudio de la hélice, donde una de las palas tiene su extremo roto,

las demás palas (2) intactas, demostrando a la vez que el motor al momento del impacto estaba sin potencia, es decir no accionaba la hélice.

La hélice presentó rotura en una de sus palas, cuyo fragmento desprendido no pudo ser localizado.

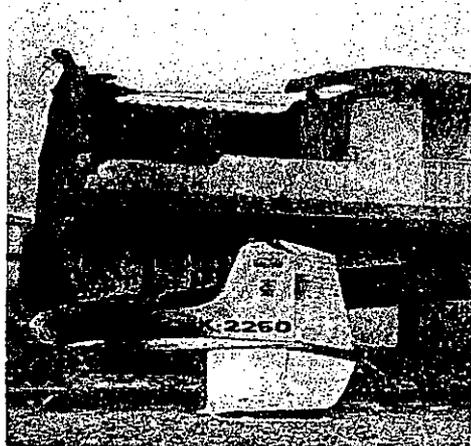
PANORAMA GENERAL DEL ACCIDENTE
