**INFORME DE ACCIDENTE DE AVIACIÓN**

**LINEAS AÉREAS DEL NORTE DE COLOMBIA  
"LANC"**

**HK-2497**

**DC-3**

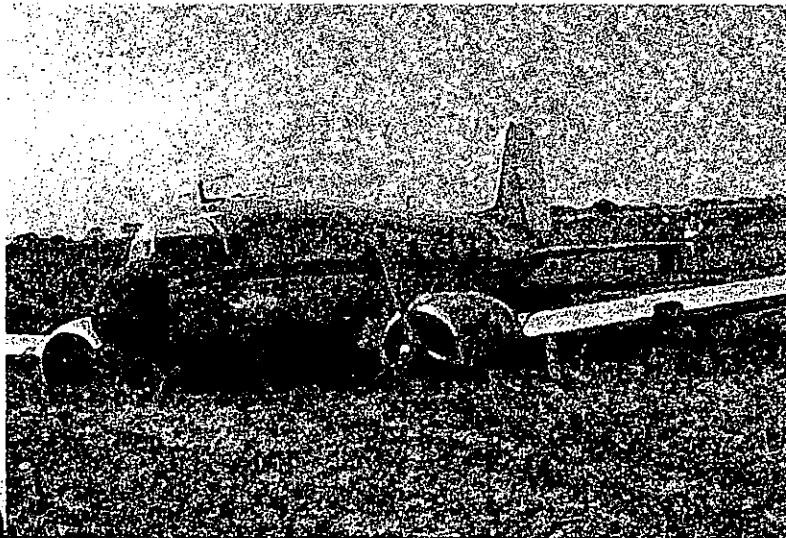
El piloto del HK-2497 embarrigó el avión a 1 Km de la pista 22 de Villavicencio, en actitud de aterrizaje normal y con rumbo hacia la pista dentro de la trayectoria de la misma.

UBICACIÓN FINAL DE LA AERONAVE

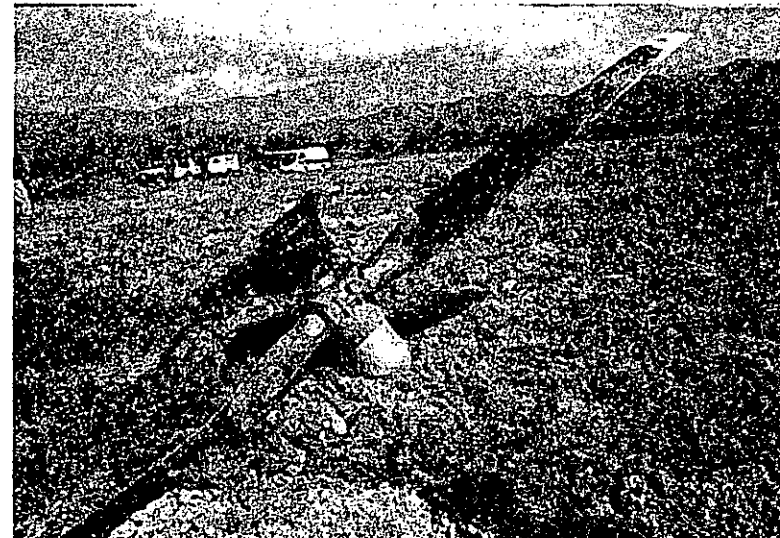
Hubo daños estructurales, además del desprendimiento de la hélice derecha y elevador del mismo lado.

HELICE MOTOR DERECHO

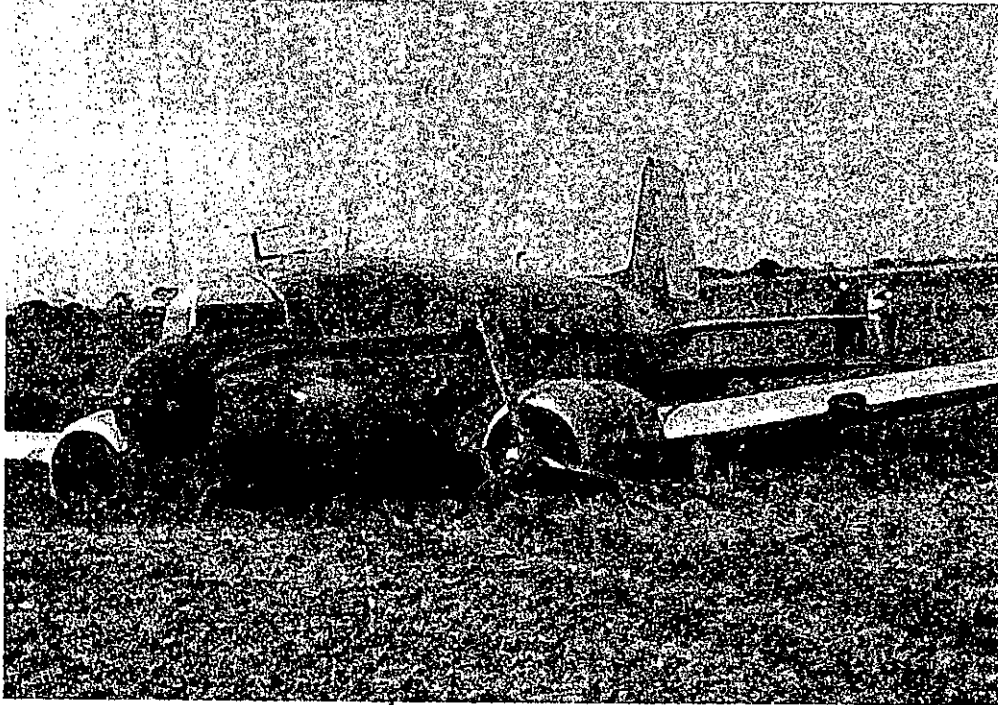
**UBICACIÓN FINAL DE LA AERONAVE**

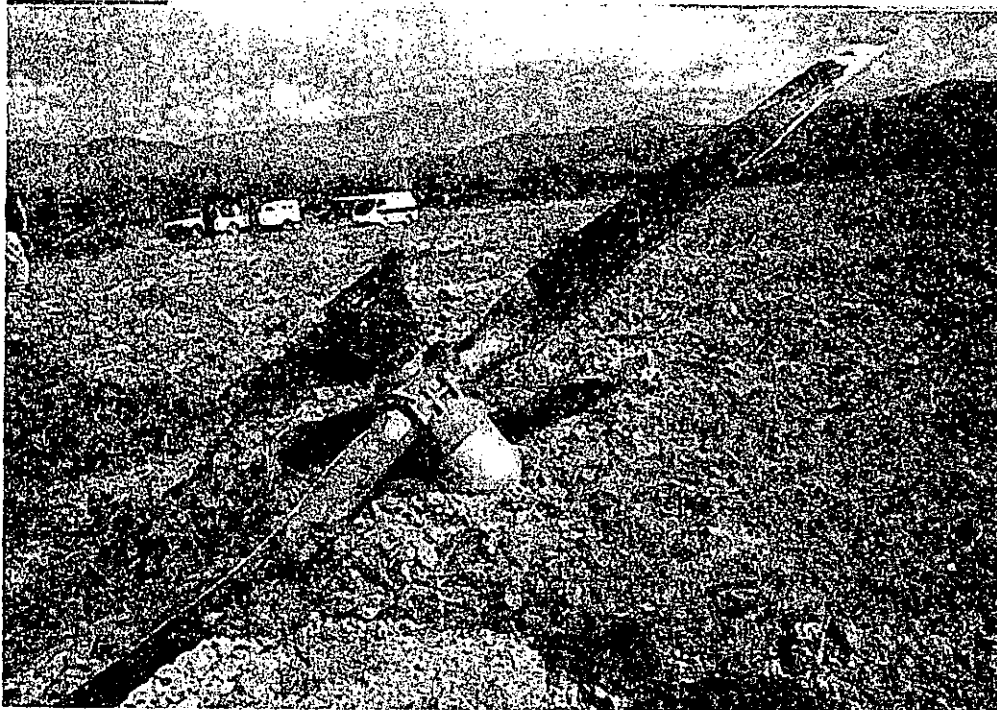
**HELICE MOTOR DERECHO**
