**UNIDAD ADMINISTRATIVA ESPECIAL DE AERONÁUTICA CIVIL
SECRETARIA DE SEGURIDAD AÉREA**

INFORME ACCIDENTE DE AVIACIÓN

MATRICULA:	HK-2858
MARCA:	PIPER
MODELO:	PA 31-350
PROPIETARIO:	TAXI AÉREO CARIBEÑO (TACA LTDA.)
EXPLOTADOR:	TAXI AÉREO CARIBEÑO (TACA LTDA.)
LUGAR DEL ACCIDENTE:	PISTA 05 AEROPUERTO ERNESTO CORTISSOZ B/QUILLA-ATLÁNTICO
FECHA DEL ACCIDENTE:	30 – JULIO - 2007
HORA DEL ACCIDENTE:	08:25 H.L.

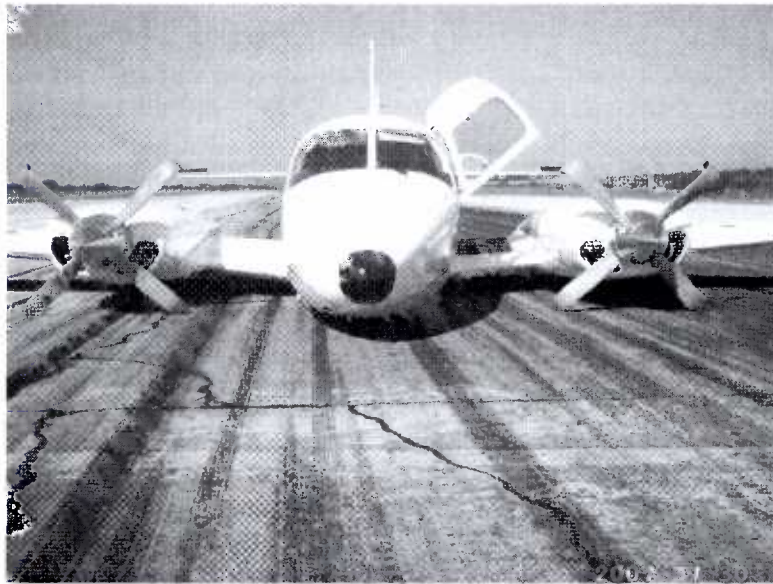
Estado final de la aeronave

La aeronave sufrió daños en sus dos motores por parada súbita de los mismos, doblamiento de las palas de las dos hélices, Flaps izquierdo y derecho doblados y piel rota por contacto con la pista, antenas inferiores rotas y piel fuselaje inferior con perforaciones y raspaduras debido al desplazamiento del mismo sobre la superficie de la pista.

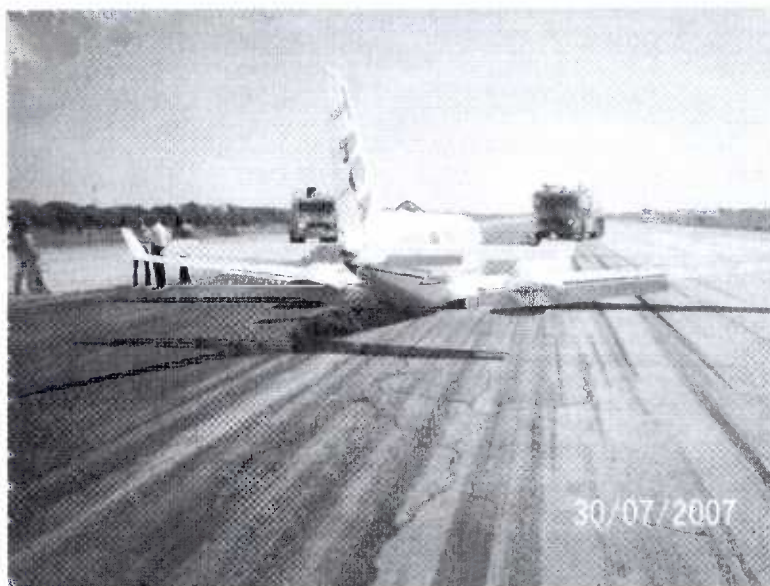
Vista posterior de la aeronave

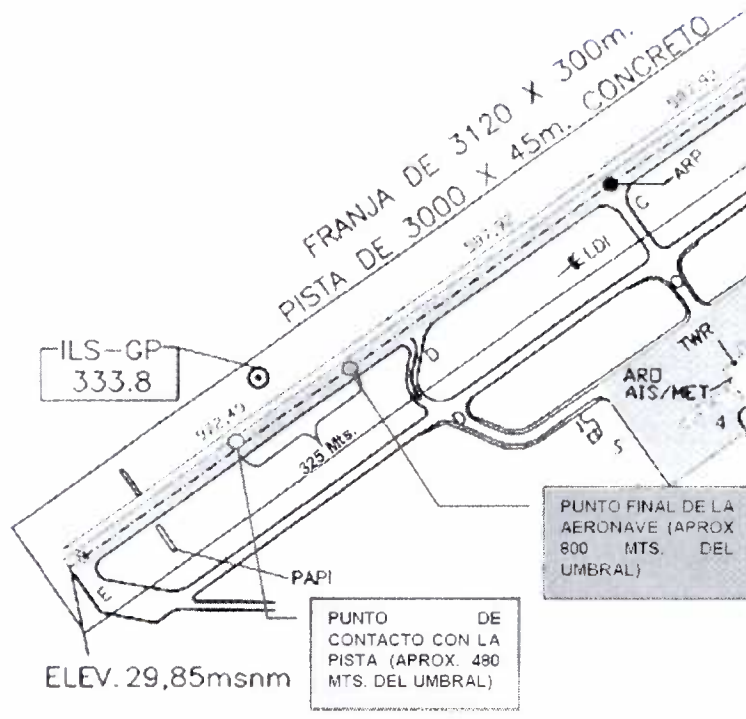
Diagrama del accidente (punto inicial de contacto y final de la aeronave)

La aeronave quedó ubicada en la pista 05, su punto inicial de contacto se produjo aproximadamente a 480 metros del umbral de la pista y se desplazó sobre su fuselaje inferior y la superficie de la pista aproximadamente 320 metros, distancia en la cual se producen todos los daños en la aeronave, deteniéndose finalmente aproximadamente a 800 metros del umbral de la pista 05.

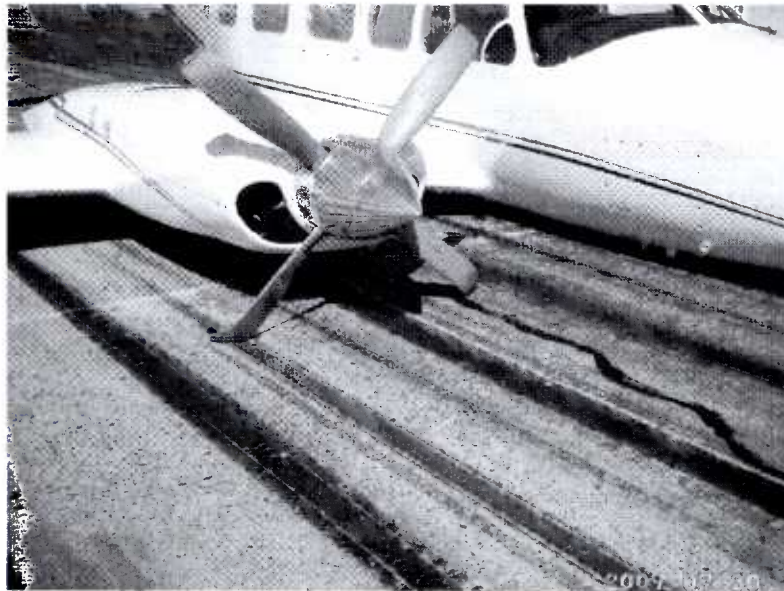
En su contacto inicial se generaron los principales daños debido a la parada súbita sufrida por los motores como consecuencia del impacto de las palas de las hélices con la superficie de la pista, seguidamente se producen los daños en los flaps, antenas y fuselaje inferior durante su desplazamiento sobre la pista.

Detalle de los daños en la hélice (Parada súbita del motor)
