**UNIDAD ADMINISTRATIVA ESPECIAL DE AERONÁUTICA CIVIL
SECRETARIA DE SEGURIDAD AÉREA**

INFORME ACCIDENTE DE AVIACIÓN

MATRICULA:	HK-3199
MARCA:	McDONNELL DOUGLAS
MODELO:	DC-3 C
PROPIETARIO:	AEROVANGUARDIA
EXPLOTADOR:	AEROVANGUARDIA
LUGAR DEL ACCIDENTE:	PISTA ACARICUARA VAUPÉS
FECHA DEL ACCIDENTE:	25 – MAYO - 2007
HORA DEL ACCIDENTE:	11:15 H.L.

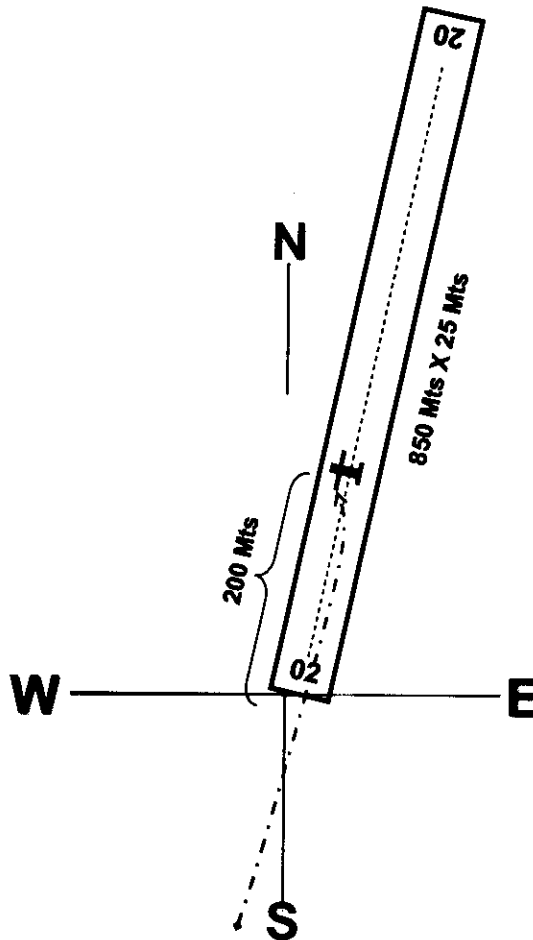
Teniendo en cuenta en que la pista durante el reconocimiento aéreo fue observada húmeda, la tripulación planeó una aproximación baja (Menor ángulo al estándar) por la pista 02 con el propósito de emplear el mínimo de pista y así lograr el desplazamiento mínimo de la aeronave sobre la superficie de la misma; Es así, como iniciaron un tráfico y aproximación baja colocando a la aeronave en final corta en un ángulo y altura de aproximación inferior al requerido produciéndose el impacto de los trenes principales (inicialmente el izquierdo) antes de las marcar del inicio de pista, en superficie más baja, blanda e irregular. Con este primer impacto se pierde el control de la aeronave y esta se desplaza por la pista luego de impactar sus dos hélices, hasta detenerse 200 metros adelante con un giro final de 90° sobre su tren izquierdo.

*Trayectoria de aproximación y ubicación final de la aeronave***1.13 INFORMACIÓN MEDICA Y PATOLÓGICA**
