INFORME ACCIDENTE DE AVIACIÓN

MATRICULA: HK-3781

MODELO: MI-8MTB-1

FECHA DEL ACCIDENTE: 25 DE NOVIEMBRE DE 1996

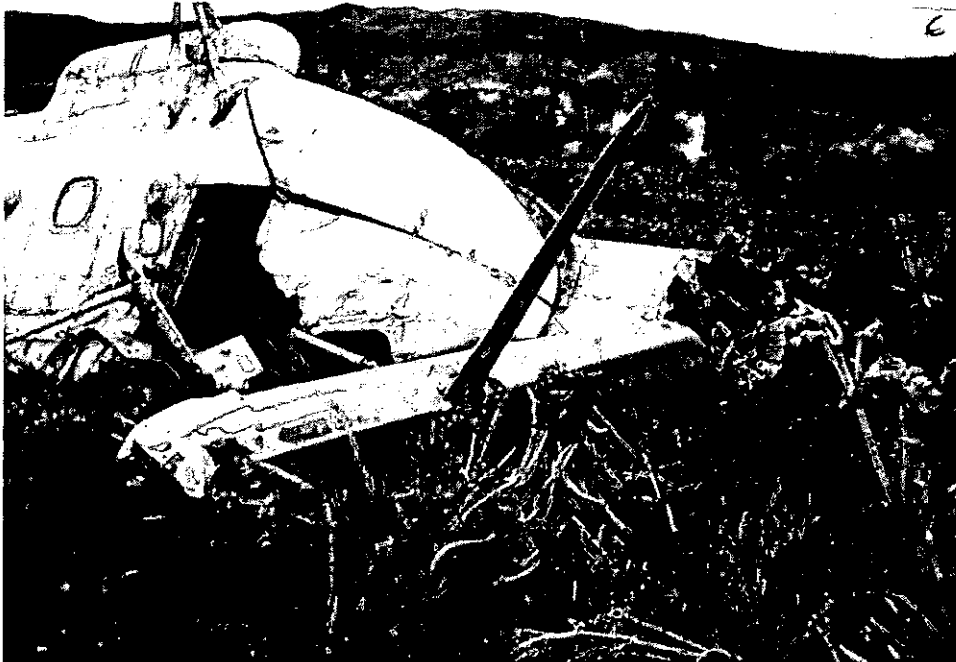
DAÑOS GENERALES POSTERIOR IZQUIERDA

Finalmente el helicóptero se inclinó hacia la derecha quedando en reposo sobre éste lado. Durante esta secuencia de eventos las palas principales golpearon el terreno desprendiéndose, hubo diferentes daños estructurales entre ellos desprendimiento de la puerta de carga

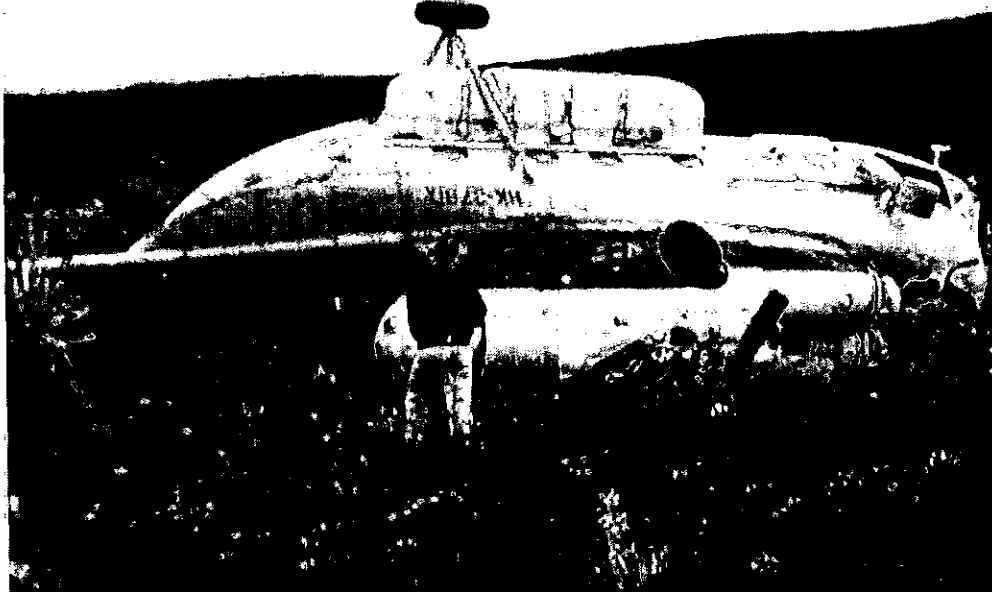
VISTA LATERAL IZQUIERDA
