**UNIDAD ADMINISTRATIVA ESPECIAL DE AERONAUTICA CIVIL
SECRETARIA DE SEGURIDAD AÉREA**

INFORME ACCIDENTE DE AVIACION

MATRICULA:	HK-4075-I
MARCA:	HUGHES
MODELO:	269C
PROPIETARIO:	ACADEMIA DE PILOTAJE DE AVIONES Y HELICOPTEROS LIMITADA
EXPLOTADOR:	EL PROPIETARIO
LUGAR DEL ACCIDENTE:	RICAUARTE CUNDINAMARCA
FECHA DEL ACCIDENTE:	25-FEB-2007
HORA DEL ACCIDENTE:	09:15 HL.

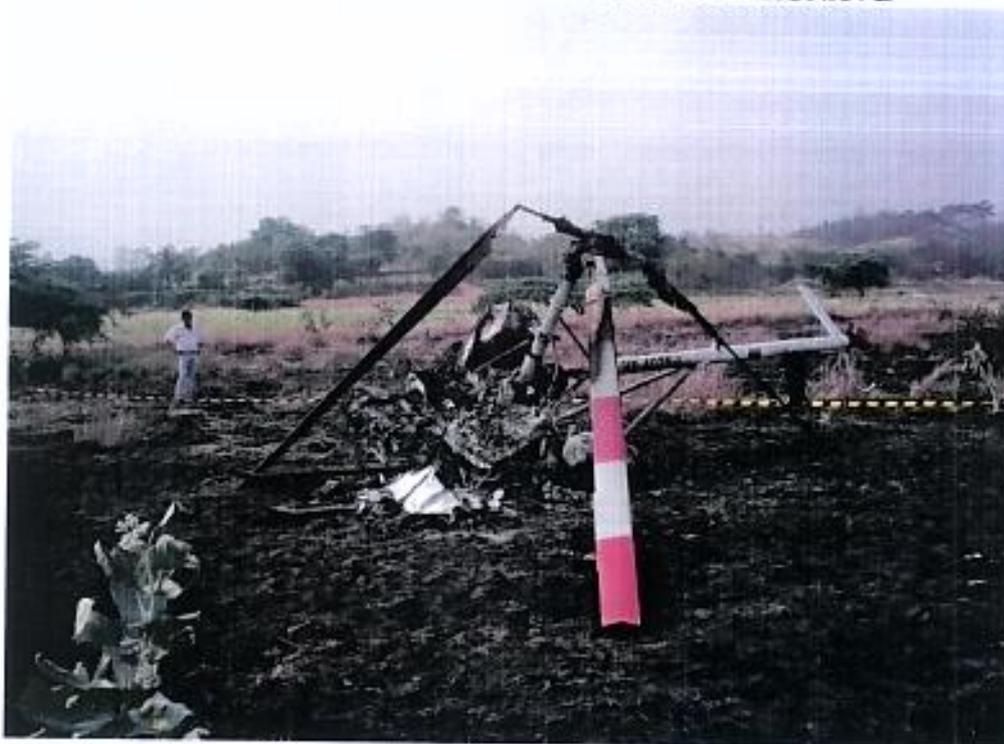
VISTA DE LOS DAÑOS SUFRIDOS A LA AERONAVE

Aeronave incinerada completamente.

La aeronave sufrió destrucción total por incineración.

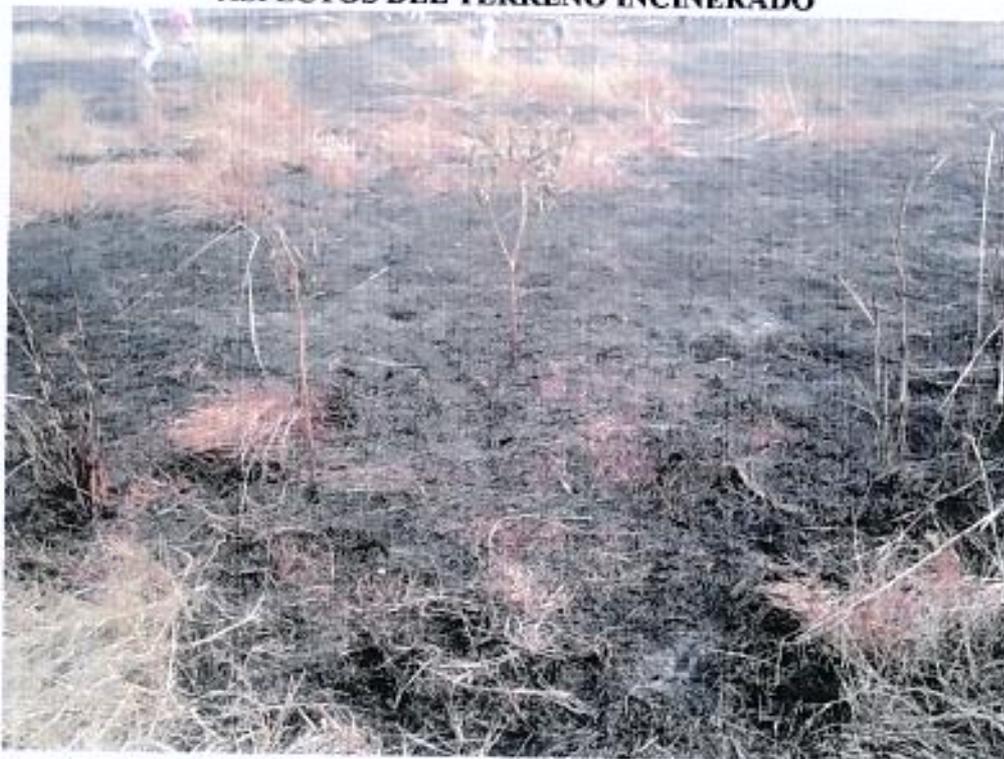
ASPECTOS DEL TERRENO INCINERADO

El área donde se incineró el helicóptero es un sembrado de pasto, el cual se encontraba seco por acción del verano reinante en esta época del año. La vegetación alrededor del helicóptero se quemó en un área de 150 metros de largo por 73 metros de ancho aproximadamente.

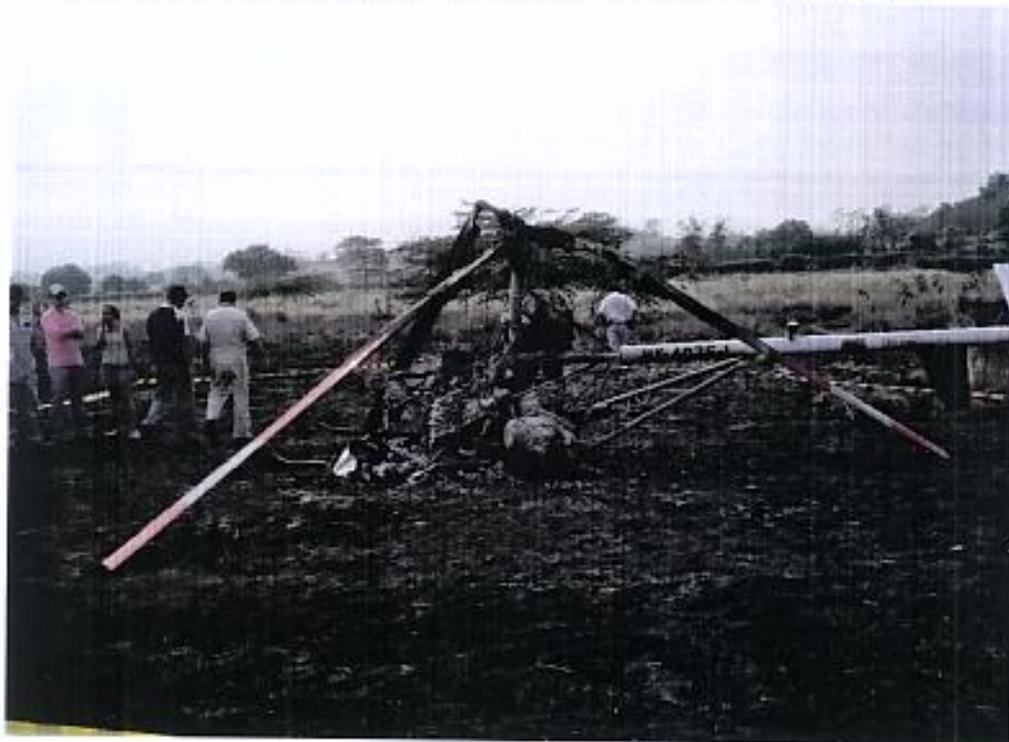
VISTA LATERAL DEL HELICOPTERO INCINERADO

Estando en el entrenamiento de estacionario, los pilotos se percataron de fuego alrededor y debajo del helicóptero. Aterrizaron la aeronave y la abandonaron. El helicóptero se incendió inmediatamente hasta destruirse completamente por acción de las llamas. La temperatura del fuego alcanzó al menos la suficiente para fundir el aluminio de la estructura de la cabina (676°C), estas temperaturas pueden ser sostenidas fácilmente por combustibles propios de la aeronave como el aceite y el AVGAS con temperaturas de ignición de 284°C y 515°C respectivamente.

Posible incendio del helicóptero o en el motor de este en la fase de aproximación al estacionario, sin indicación en la cabina que alertara a los pilotos, los cuales al sentir una pérdida de potencia aterrizaron la aeronave en el campo, que por las condiciones climáticas y la alta temperatura prendió fuego para quemar el pasto y consumir la aeronave.

La proximidad del helicóptero en un entrenamiento de estacionario en campos extraños, la cual produjo que los tubos de escape de gases del motor debido a su alta temperatura incendiaran el pasto que estaba seco debido al verano existente.

A la Empresa ACAHEL LTDA. para que establezca con exactitud los campos donde deben hacerse las practicas de vuelo estacionario, teniendo en cuenta las condiciones atmosféricas reinantes en ciertas épocas que pueden secar la vegetación, con posibilidad de ser incendiada por los tubos de escape de gases de los helicópteros.

A la Empresa ACAHEL LTDA. y a las escuelas de helicópteros para que instruyan a los pilotos sobre los campos para hacer entrenamiento de estacionario o sitios de aterrizaje, que pueden ser incendiados por la temperatura de los tubos de expulsión de gases de los motores.
