# INFORME FINAL DE ACCIDENTE

**Accidente ocurrido el día 15 de Octubre de 2010 a la aeronave Cessna 172N, Matrícula HK-4631 en la población de Málaga, Santander.**

**Unidad Administrativa Especial  
Aeronáutica Civil de Colombia**

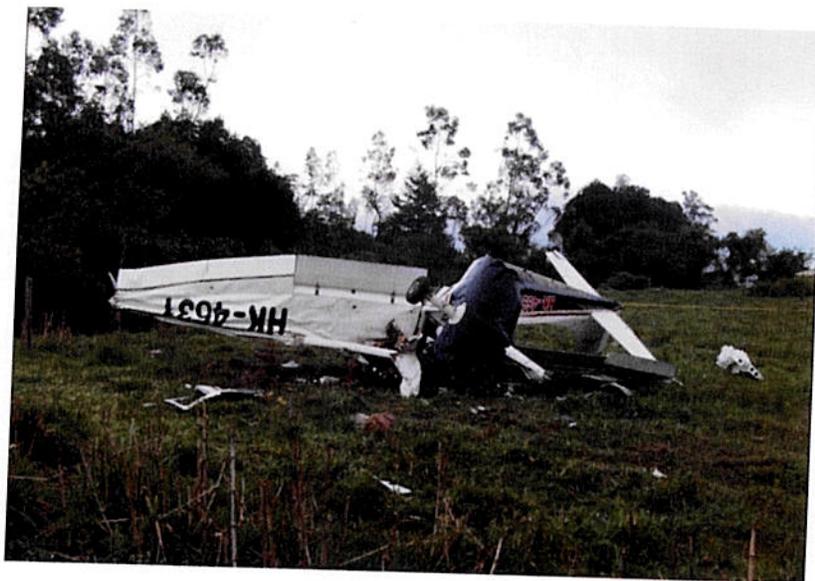
El accidente se configuro a las 08.00 HL con luz de día y condiciones meteorológicas de baja visibilidad en el área. No se presento incendio. La aeronave quedo totalmente destruida debido al impacto sin control contra el terreno.

*Vista general de la aeronave accidentada*

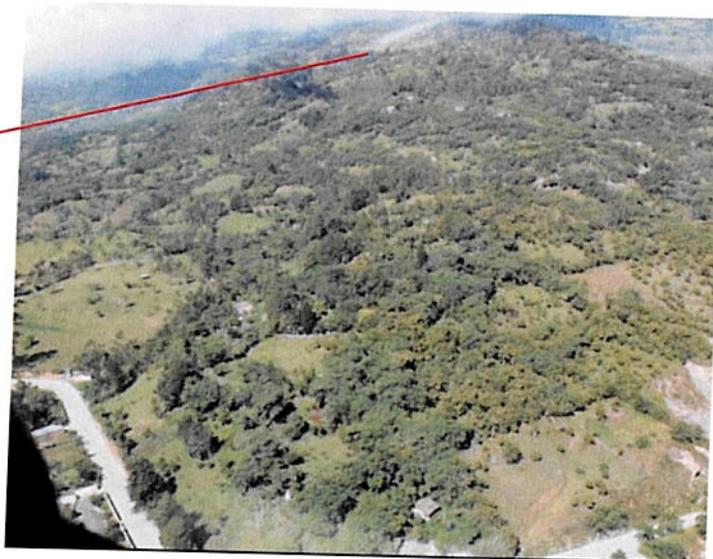
*Vista Aérea de la aproximación durante el aterrizaje*

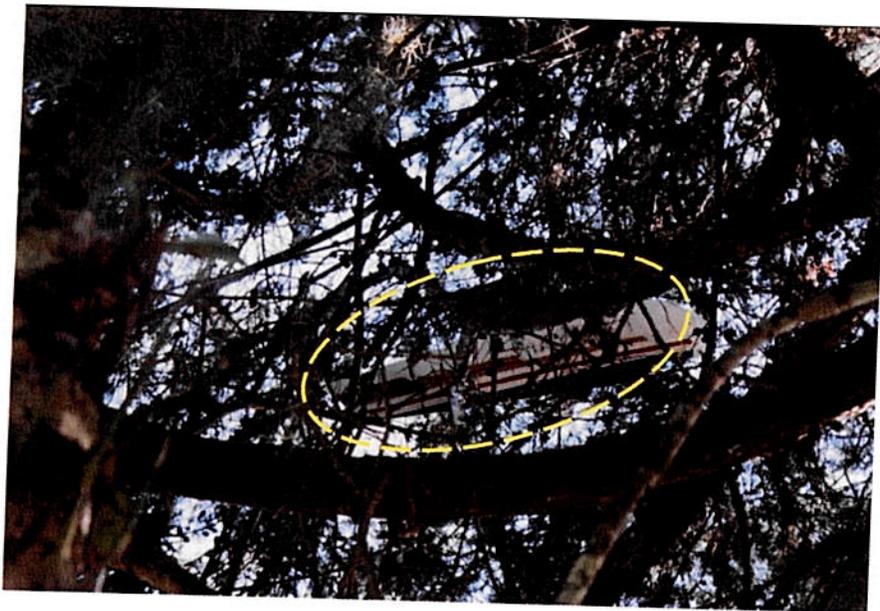
El impacto inicial ocurre en el ala derecha. La evidencia factual de la aeronave en el sitio indicaba que los flaps estaban en posición de aterrizaje. El motor de la aeronave y algunos componentes fueron examinados en el sitio con toma fotográfica para posteriormente enviar el motor para su respectiva inspección.

*Parte del plano derecho de la aeronave*

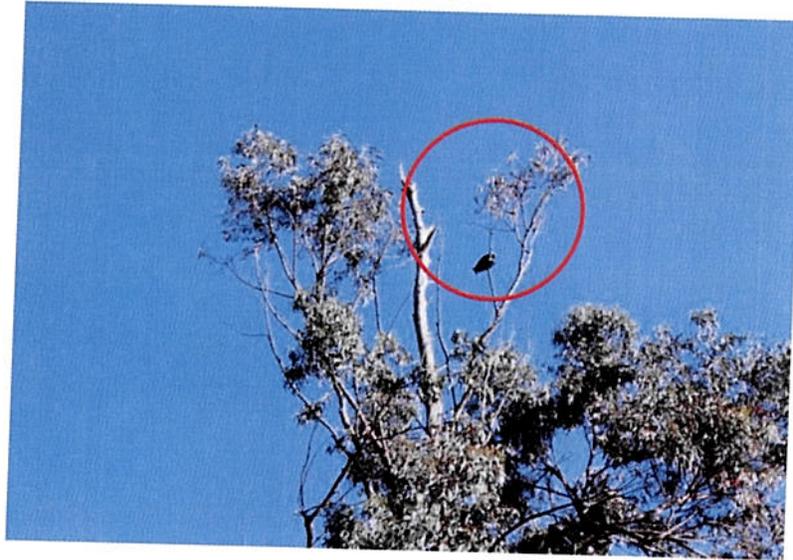
*Partes de la aeronave*

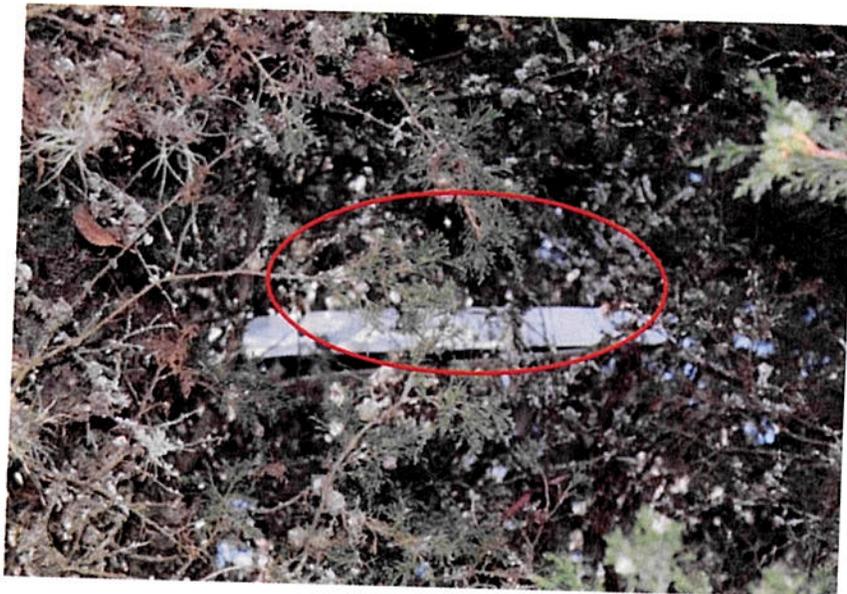
*Partes de la aeronave*

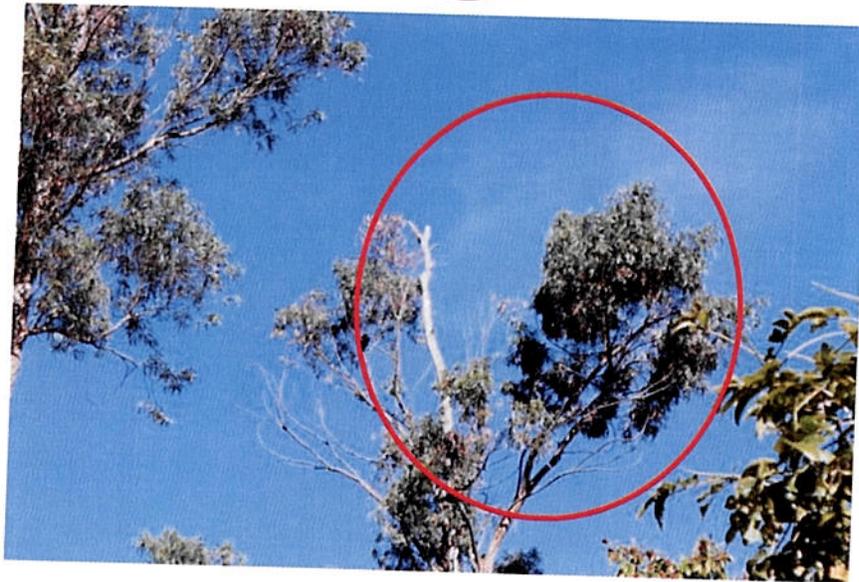
La aeronave impacto contra la parte superior de unos árboles aproximadamente a unos 20mts donde el avión roza y luego pierde el control precipitándose a tierra. La elevación aproximada donde ocurrió el accidente esta a 2130mts en las coordenadas N.06°43'45" W.72°43'45".

En la cima del árbol quedaron algunas partes de la aeronave incrustadas en el mismo.

*Imagen del impacto contra el árbol*

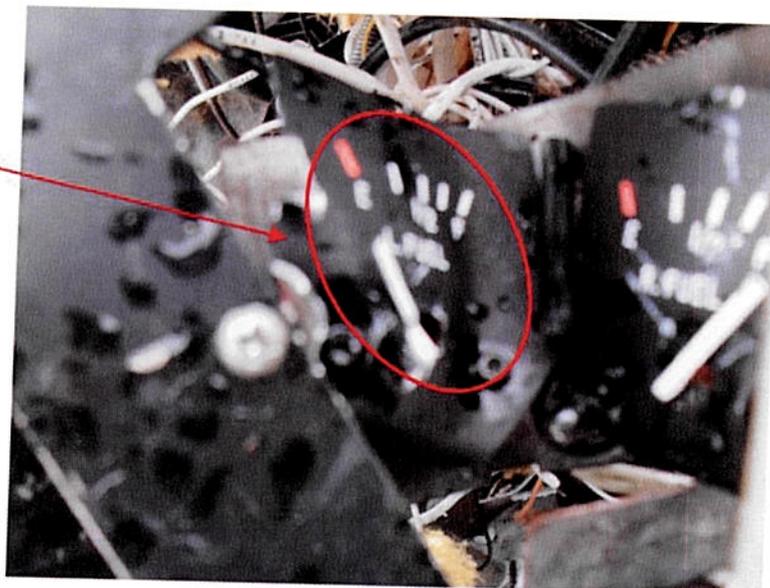
Indicador  
Combustible  
Tanque  
Izquierdo

Se efectuó una inspección post – accidente al motor por parte de un taller autorizado por la U.A.E.A.C. Las conclusiones se redactan en la parte 2.3.5 del presente informe. Luego del accidente y de acuerdo a las fotografías tomadas a algunos instrumentos, se pudo comprobar que la selectora de combustible se encontraba en la posición de off y el indicador de combustible del motor L (Izquierdo) en E (Empty) vacío.

Este último evento tiene una relación directa en cuanto a que posiblemente el Piloto no realizo la lista de chequeo correspondiente antes de aterrizar, una hipótesis al respecto que el Piloto venia volando con la selectora en el tanque en posición R (Derecho) y en la fase de aproximación al viraje el avión se le trata de apagar el motor de acuerdo a la gravedad y la inclinación debido a que no le estaba suministrando suficiente combustible al motor asumiéndose que el Piloto se concentra más en lo referente al combustible y en vez de seleccionar la selectora en Both (Ambos) selecciona a OFF , el avión pierde altura e impacta los arboles y finalmente accidentándose contra el terreno.

*Indicador Tanque Combustible Izquierdo*

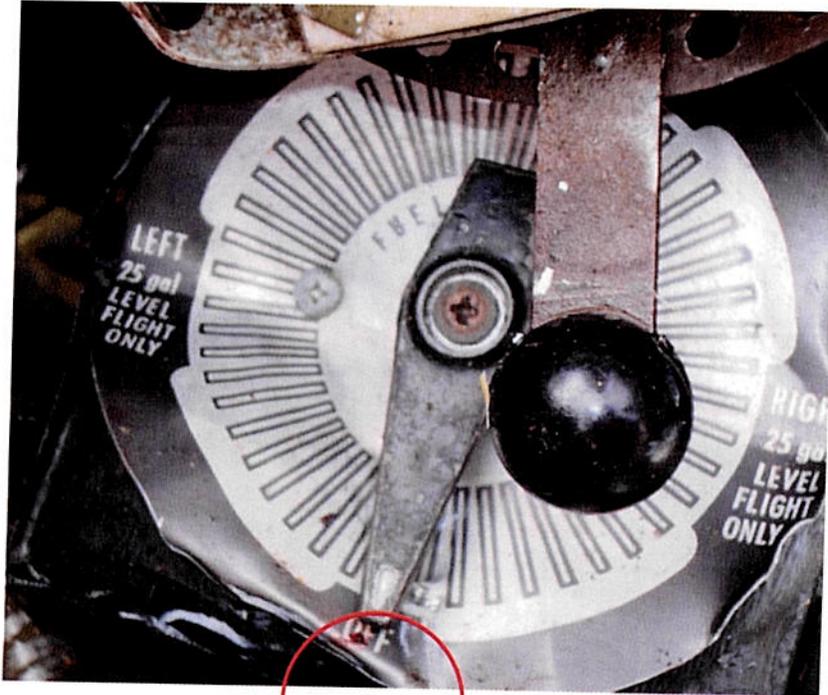
Dadas las condiciones del suceso del accidente, se concentraron los esfuerzos en determinar los hechos relacionados que con llevaron al Piloto del HK-4631 a colocar la selectora de combustible en OFF (Apagado) y no en BOTH (Ambos), demostrando que posiblemente el Piloto no efectuó la correspondiente lista de chequeo para antes de aterrizar olvidando esta parte como es el seleccionar la selectora de combustible la cual debe estar en posición BOTH antes de aterrizar, interrumpiendo el paso del combustible al motor y posterior apagada del mismo, ocasionando la pérdida de altura y posterior impacto contra el terreno. El manual del fabricante dice que con nivel de combustible bajo (1/ 8th de tanque o menos) y un prolongado viraje en descenso (1500 pies o más) con una potencia parcial, los flaps<sup>3</sup> en la posición de full y 80 MPH o mayor, deberían evitarse esto debido a la posibilidad de las salidas del combustible podrían causar temporalmente obstrucción en el combustible. Si ocurre alguna obstrucción, se debe nivelar la nariz y debe ser restablecida la potencia dentro de 20 segundos.

Selectora de combustible ultima posicon Off
