INFORME DE ACCIDENTE DE AVIACIÓN

HK-1033-Z

PIPER PA-24-250

04 DE NOVIEMBRE DE 2001

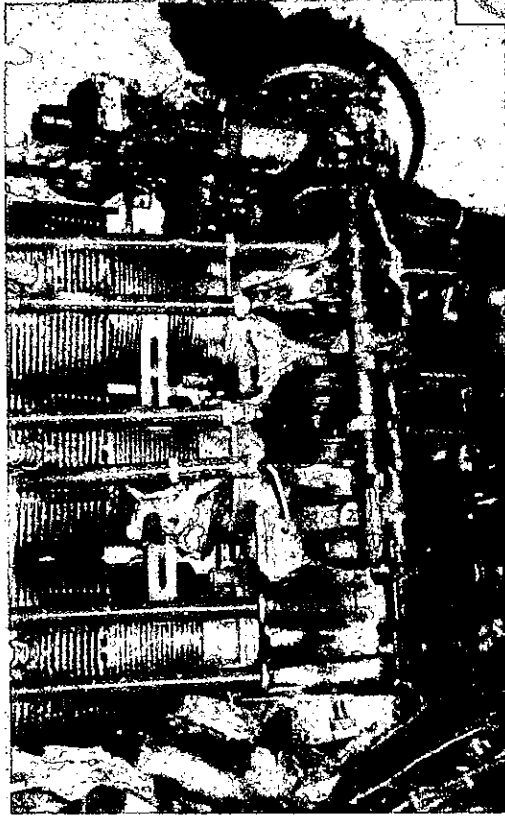
Durante la inspección post-accidente realizada al motor se encontró la fractura del carter de potencia producida probablemente por la ruptura inicial de uno o varios pernos que sujetan las bielas al cigüeñal produciendo un desengranaje interno en el motor, esto se debió a una falla en este componente, el cual estaba continuamente expuesto a cargas de estrés y esfuerzos por modificaciones no autorizadas por el fabricante en su planta motriz, especialmente en lo referente a la adaptación de una hélice no permitida que ocasionó el degradamiento a una aeronave con certificado **Tipo** a categoría **Experimental**.

- La falla se debió a fatiga en el motor debido a cargas de estrés y esfuerzos en el motor por modificaciones en el mismo no autorizadas por el fabricante.

FATIGA DE MATERIAL en el motor debido a modificaciones en el mismo, especialmente en el modelo de hélice empleada lo cual produjo estrés y esfuerzos en el motor que produjeron el rompimiento de uno o mas pernos de las bielas

seguido del desengranaje del motor y posterior fractura del carter de potencia produciendo la falla total del motor.

DESTRUCCIÓN CARTER DE POTENCIA MOTOR

- La importancia de cumplir con los requisitos técnicos durante las modificaciones a las aeronaves evitando así el degrado de categoría de certificado estándar a experimental.
- El cumplimiento a las limitaciones del certificado de aeronavegabilidad en el caso de aeronaves con categoría experimental.
