UNIDAD ADMINISTRATIVA ESPECIAL DE AERONÁUTICA CIVIL

INFORME FINAL ACCIDENTE DE AVIACIÓN

MATRICULA:	HK-1084
MARCA:	CESSNA
MODELO:	182N
PROPIETARIO:	TAXI AEREO DEL GUAVIARE
EXPLOTADOR:	TAXI AEREO DEL GAUVIARE
LUGAR DEL ACCIDENTE:	PISTA LA PLATA, PUERTO TRUJILLO META
FECHA DEL ACCIDENTE:	12 DE ENERO DE 2002
HORA DEL ACCIDENTE:	15:50 HL

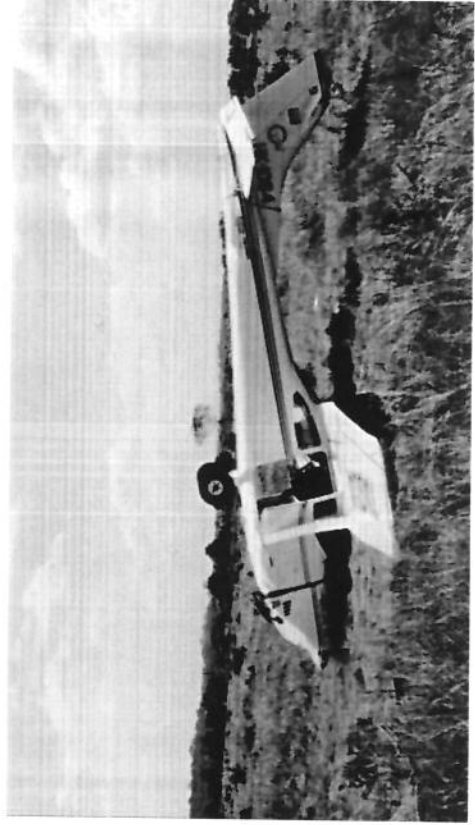
La aeronave finalmente se capoteó quedando en reposo sobre el estabilizador vertical y la estructura superior, produciéndose así el accidente. No se presentó incendio. Tanto el piloto como los pasajeros sobrevivieron al accidente, evacuando el avión por sus propios medios.

POSICION FINAL DE LA AERONAVE
