**INFORME DE ACCIDENTE DE AVIACIÓN**

**HK-1260 P**

**CESSNA U-206-C**

**28 DE JULIO DE 2000**

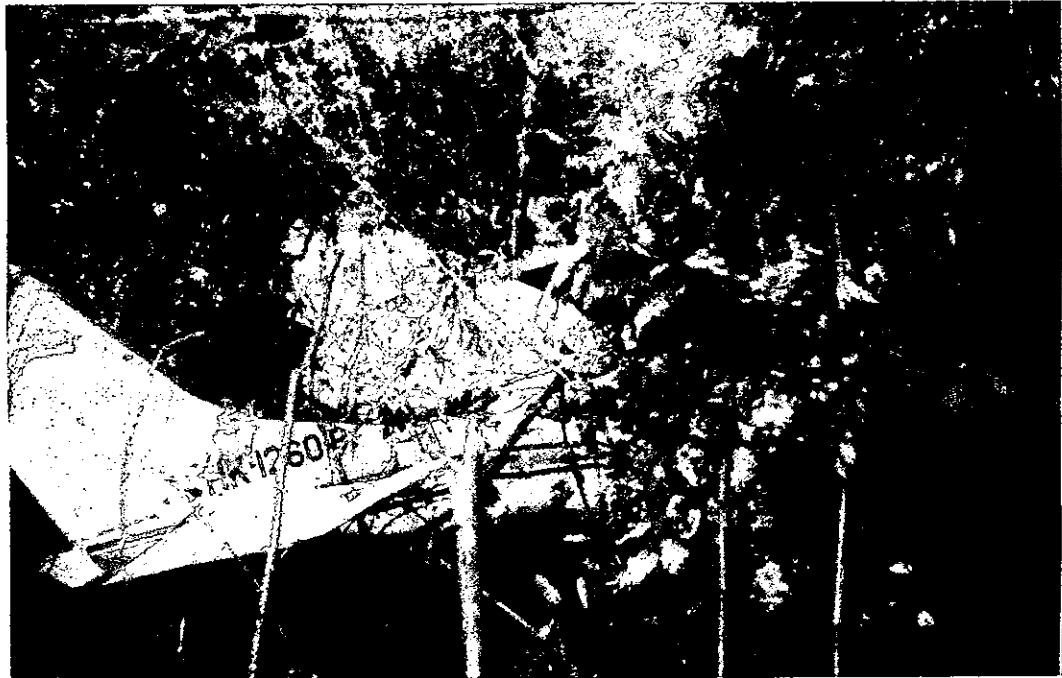
**ESTADO FINAL DE LA AERONAVE**

Motor desprendido, palas deformadas, plano izquierdo y partido, plano derecho con golpes y deformaciones menores, cabina de pilotos aplastada del lado izquierdo, fuselaje atrás de la cabina de pilotos con golpes menores, tren de nariz destruido.

Hubo una trocha de pre-impacto de unos 25 metros, El plano izquierdo se desprendió quedando a unos 20 metros de los restos principales. Las demás superficies de control quedaron anexas al fuselaje, excepto el hub de las hélices que quedó desprendido. En el impacto inicial, éstas mostraron dobladuras consistentes con alta potencia rotacional al momento del impacto.

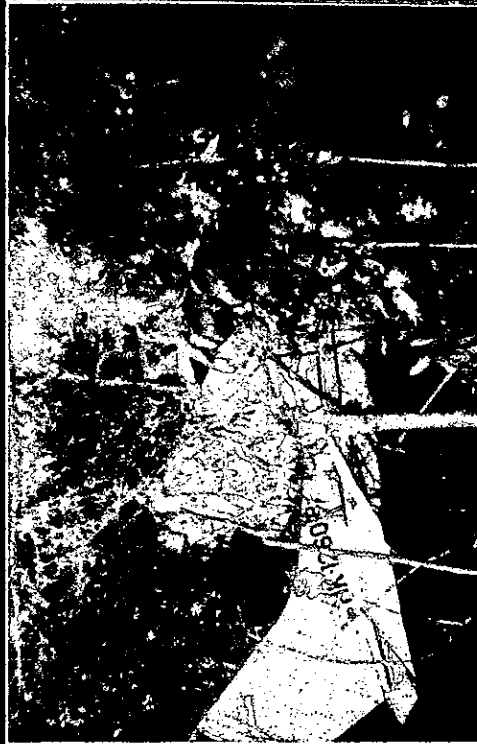
CONDICIÓN FINAL DE LA AERONAVE
