INFORME FINAL DE ACCIDENTE

HK-1261-E

PIPER PA-25-235

19 DE OCTUBRE DE 2001

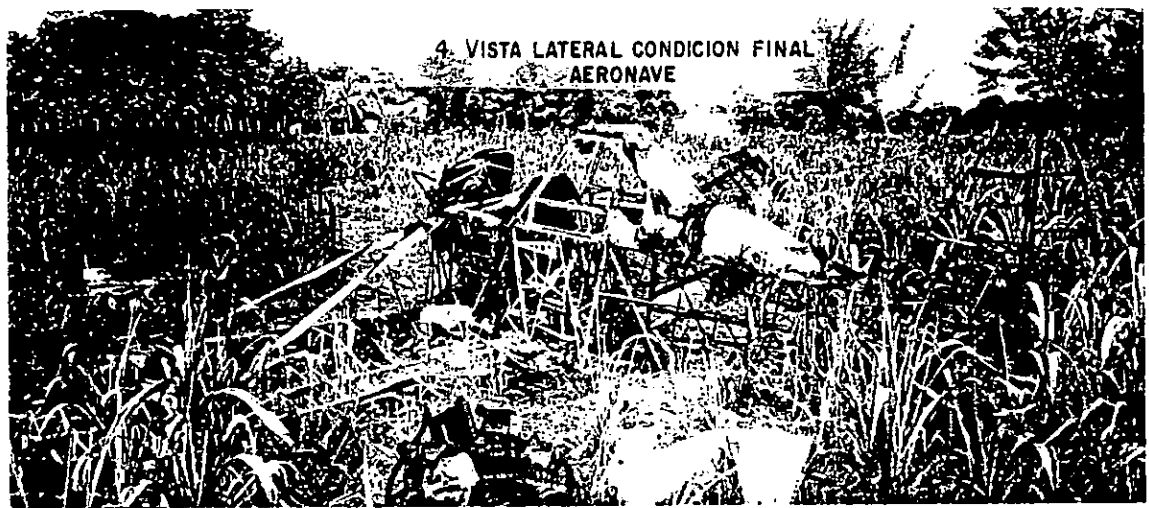
VISTA LATERAL CONDICION FINAL DE LA AERONAVE

La aeronave se detuvo aproximadamente en 20 metros en donde se inició un incendio, que la incinero en su totalidad.

Como consecuencia del impacto contra el terreno, se produjo el incendio de la aeronave que terminó en la incineración total, convirtiéndola en no recuperable.

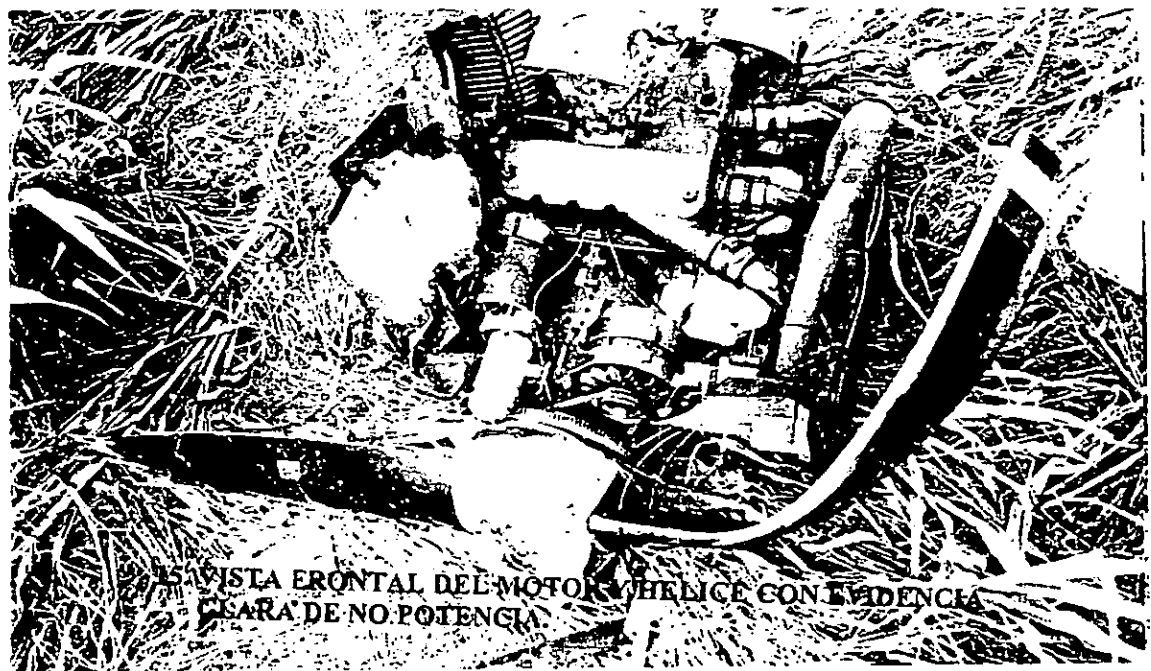
VISTA FRONTAL DEL MOTOR, HELICE CON EVIDENCIA CLARA DE NO POTENCIA AL MOMENTO DEL IMPACTO

Su hélice mostró claras evidencias de motor sin potencia en el momento del impacto

Es así, como teniendo en cuenta el análisis realizado, se puede decir que efectivamente se produjo una perdida total de potencia en el motor durante la carrera de descolaje, cuyas causas pueden ser:

INDETERMINADA posiblemente debido a un inadecuado suministro de combustible relacionado con el ajuste indebido de la mezcla o suministro interrumpido de corriente al motor, que ocasionó el apagado del mismo, en una fase crítica del vuelo, terminando en el accidente y la pérdida total de la aeronave.

- Al Departamento de Operaciones de COALCESAR, mantener actualizados todos los pilotos con sus chequeos de vuelo vigentes y requisitos exigidos por la U.A.E.A.C. para garantizar la operación de manera segura y calificada por parte de los mismos.
- Al Departamento de Mantenimiento de COALCESAR, la revisión del sistema de suministro de corriente (Magnetos) en sus aeronaves, con el fin de garantizar una operación segura, teniendo en cuenta el alto nivel de humedad en el cual operan y pernoctan sus aeronaves.
