INFORME DE ACCIDENTE DE AVIACIÓN

HK-1357-P

CESSNA A-165-E

9 DE JUNIO DE 2000

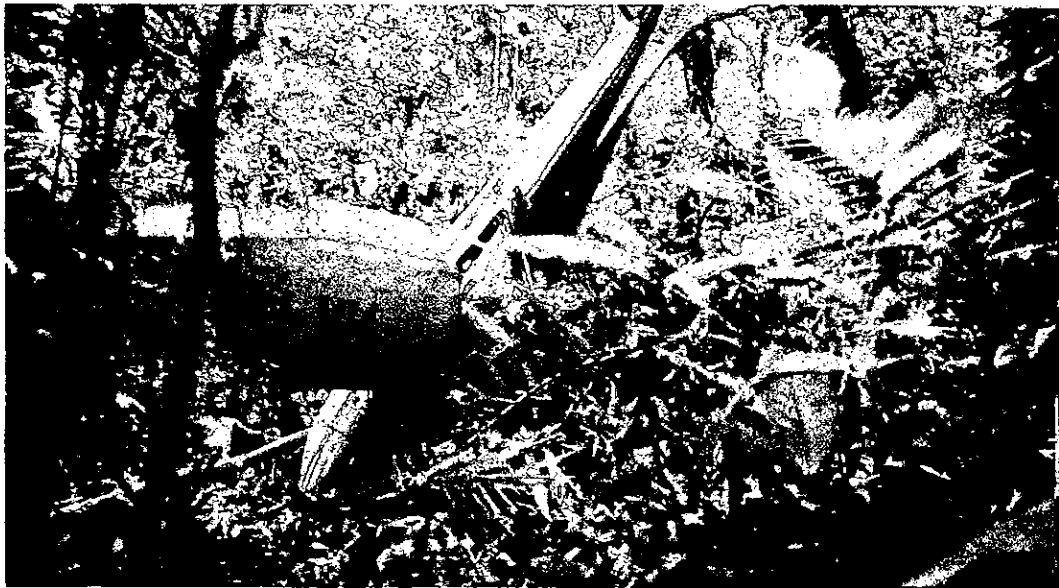
POSICIÓN FINAL DE LA AERONAVE

La aeronave entró en contacto con los árboles para luego caer de nariz contra el terreno y en posición semi-invertida. Los planos y superficies de vuelo permanecieron en la estructura principal sin desprenderse pero con roturas en los bordes de ataque tanto en los planos como en los estabilizadores horizontales, los flaps se encontraban extendidos ningún tren de aterrizaje sufrió daño ni en las ruedas las cuales se encontraban infladas ni en los soportes los cuales estaban intactos y sin deformación indicando que el motor estaba apagado al momento del impacto final y sin velocidad rotacional en las palas de la hélice.
