INFORME DE ACCIDENTE DE AVIACIÓN

HK-1406 E

PIPER PA-25-260

07 DE NOVIEMBRE DE 2000

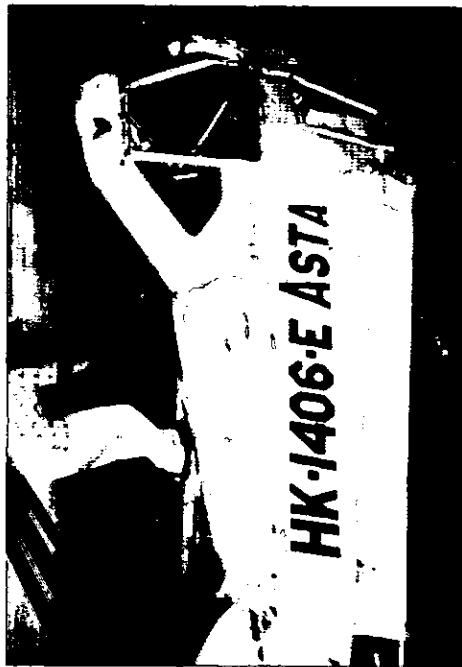
CONDICION FINAL DE LA AERONAVE
