**UNIDAD ADMINISTRATIVA ESPECIAL DE AERONAUTICA CIVIL
SECRETARIA DE SEGURIDAD AÉREA**

INFORME ACCIDENTE DE AVIACION

MATRICULA:	HK-1438
MARCA:	CESSNA
MODELO:	182M
PROPIETARIO:	FELIX AMADEO COLMENARES R.
EXPLOTADOR:	AEROMENEGUA
LUGAR DEL ACCIDENTE:	YARUMALES MUNICIPIO DE LA MACARENA
FECHA DEL ACCIDENTE:	22 MARZO 2005
HORA DEL ACCIDENTE:	14:30 HL.

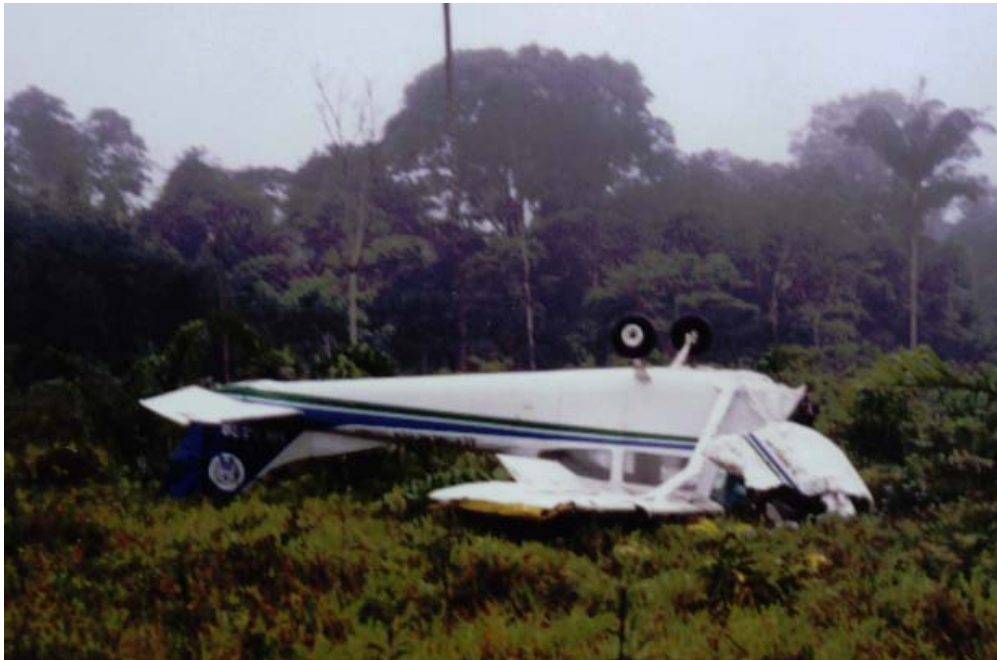
POSICION INVERTIDO

De acuerdo a las fotografías y observación desde el aire, la aeronave quedo en la posición invertida, sostenida por el empenaje vertical y la parte superior de los planos. De la cabina hacia delante le fue removida la planta motriz para su análisis y no se observa el tren de nariz y el fuselaje no demuestra mayores daños. Los planos muestran abolladuras varias y el plano derecho demuestra fractura

La posición final fue invertida con daños mayores a partir de la cabina de pasajeros hacia delante y las superficies de los planos las cuales quedaron abolladas y el derecho fracturado.

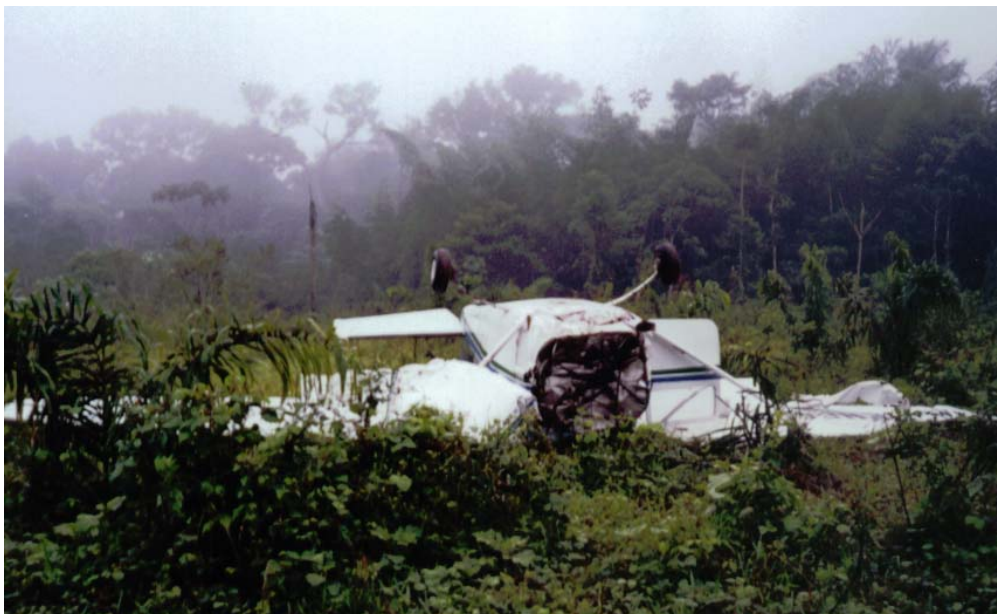
VISTA FRONTAL
