GRUPO INVESTIGACIÓN DE ACCIDENTES

INFORME FINAL ACCIDENTE DE AVIACION

MATRICULA:	HK-1499 I
MARCA:	CESSNA
MODELO:	150 L
PROPIETARIO:	IVIETA
EXPLOTADOR:	EL MISMO
LUGAR DEL ACCIDENTE:	ZONA MONTAÑOSA EN INMEDIACIONES DEL PARQUE NATURAL CHICAQUE MUNICIPIO SAN ANTONIO DEL TEQUENDAMA COR- N 04° 37'31" / W 74°20'32"
FECHA DEL ACCIDENTE:	21 DICIEMBRE 2002
HORA DEL ACCIDENTE:	14:25 H.L.

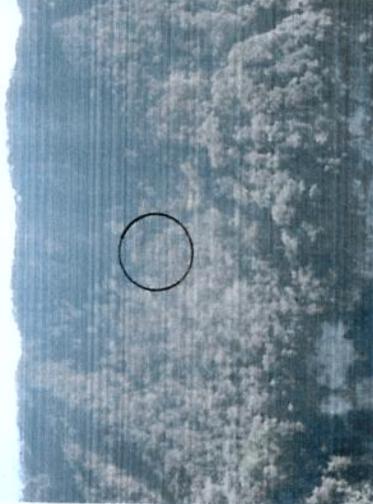
La aeronave impactó en terreno boscoso, en el golpe contra los árboles y posterior caída a tierra, se destruyó casi totalmente.

PANORAMICA RESTOS AERONAVE

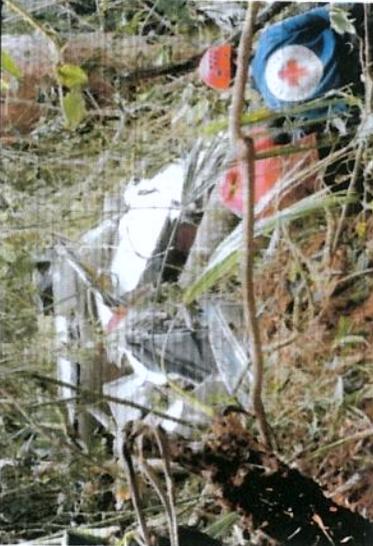
La aeronave se destruyó casi totalmente al chocar en zona boscosa contra árboles a una altura aproximada de 8.150 pies y posteriormente cayó al terreno, no se presentó incendio.

POSICION FINAL RESTOS AERONAVE
