INFORME DE ACCIDENTE DE AVIACIÓN

HK-1545 E

PIPER PA 36-285

17 DE NOVIEMBRE DE 2000

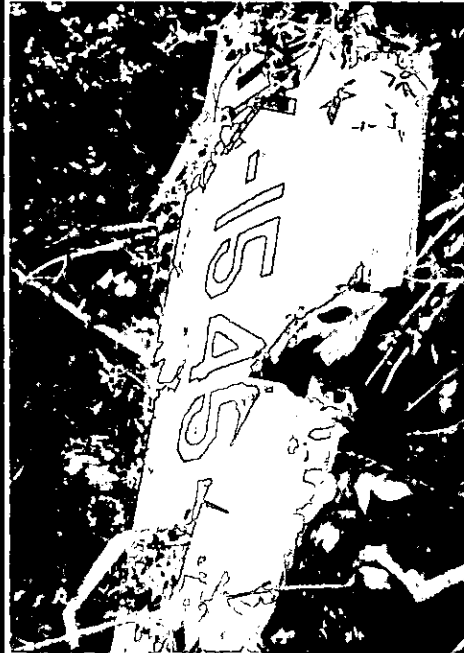
La aeronave impacto en terreno boscoso, en el golpe contra los árboles y posterior caída a tierra , se presentaron abolladuras en el plano derecho, en el timón de dirección y en el estabilizador horizontal , roturas en el capot inferior , en el plexiglás, en la bancada del motor, e el tanque de fumigación, en la punta del plano izquierdo y se rompió también el soporte derecho del flap.

ESTADO DEL PLANO IZQUIERDO
