**INFORME DE ACCIDENTE DE AVIACIÓN**

**HK-1548**

**PIPER PA-28-235**

**11 DE MAYO DE 2001**

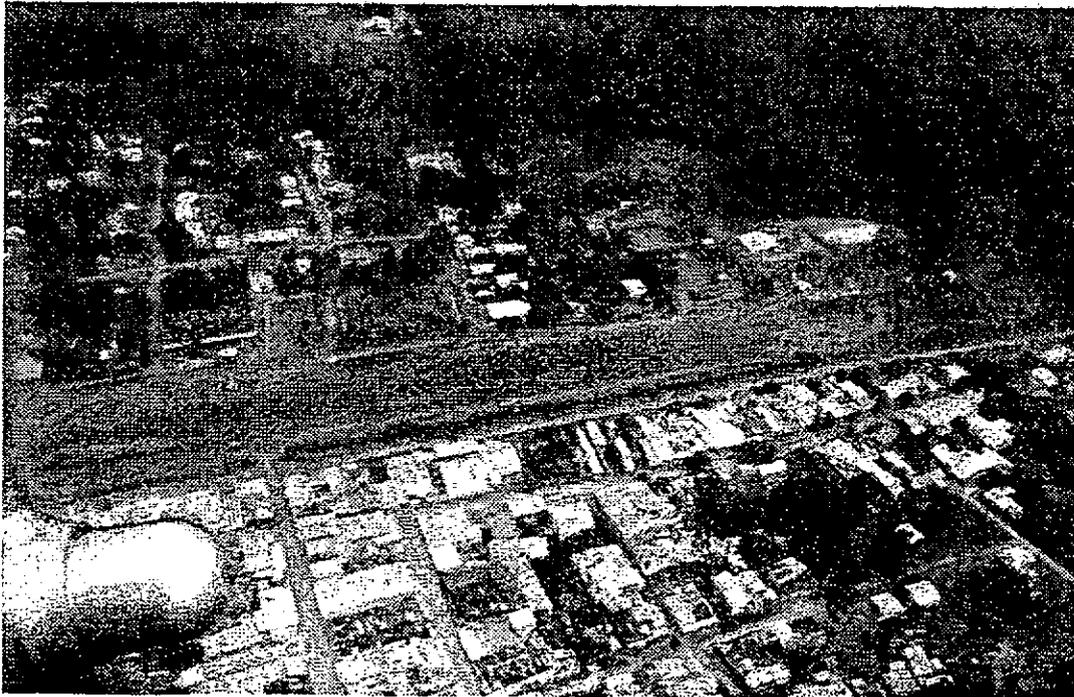
**ASPECTO GENERAL DE LA PISTA**

No tiene demarcación aparente y sus zonas de seguridad están bordeadas por construcciones de casas e instalaciones de plataforma y bomberos, sin ningún tipo de protección para que la gente vehículos o semovientes tengan obstáculo para entrar a la misma, lo cual permite la circulación libre y peligrosa por la pista (Foto)

1. Colocar una cerca o valla perimetral que ofrezca la suficiente protección y seguridad, para evitar el acceso a la pista a personal no autorizado.
2. Coordinar con la alcaldía y las autoridades policiales y militares para establecer controles y labores de concientización a los habitantes de la localidad para que no crucen la pista sin permiso y evitar percances como el que nos ocupa.
