**INFORME DE ACCIDENTE DE AVIACIÓN**

**HK-1569**

**PIPER PA-32-300**

**13-OCTUBRE DE 2001**

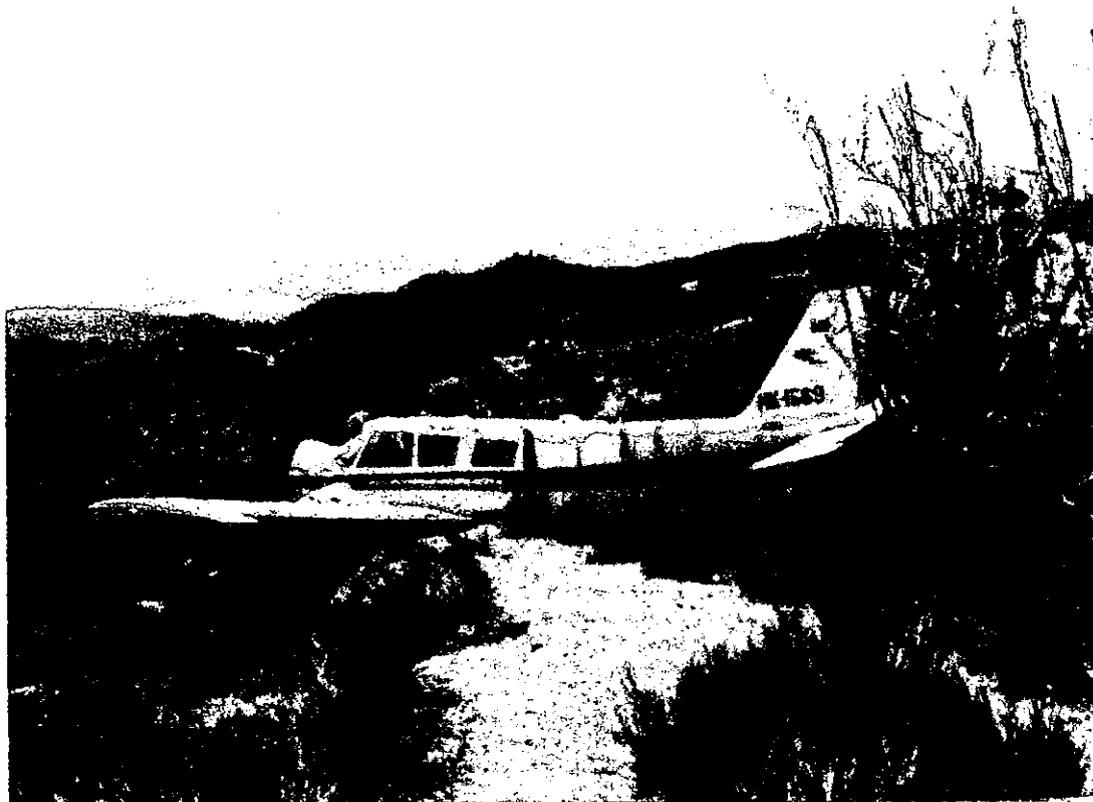
**DETALLE ESTADO FINAL DE LA AERONAVE**

Motor desprendido de la aeronave, cárter del motor roto, magneto derecho roto, hélice con daños severos, capó superior e inferior destruidos, plexiglás roto, plano derecho desprendido, plano izquierdo dañado y desprendido, tren principal desprendido, tren de nariz desprendido, elevador derecho desprendido, estabilizador

horizontal con abolladuras, fuselaje con daños estructurales, sillas pasajeros desprendidas y rotas en los soportes.

La aeronave hizo impacto a 1.5 MN. Aproximadamente de la cabecera 19 de la pista, sufriendo daños en la estructura, tanto en sus superficies de sustentación como en el fuselaje, lo mismo el desprendimiento del motor y la hélice dañada. Información más detallada se encuentra en este informe en los numerales 1.0, 1.1 y 1.3.
