**INFORME DE ACCIDENTE DE AVIACIÓN**

**HK-1612-E**

**PIPER-PA-25-260**

**28-DICIEMBRE DE 2001**

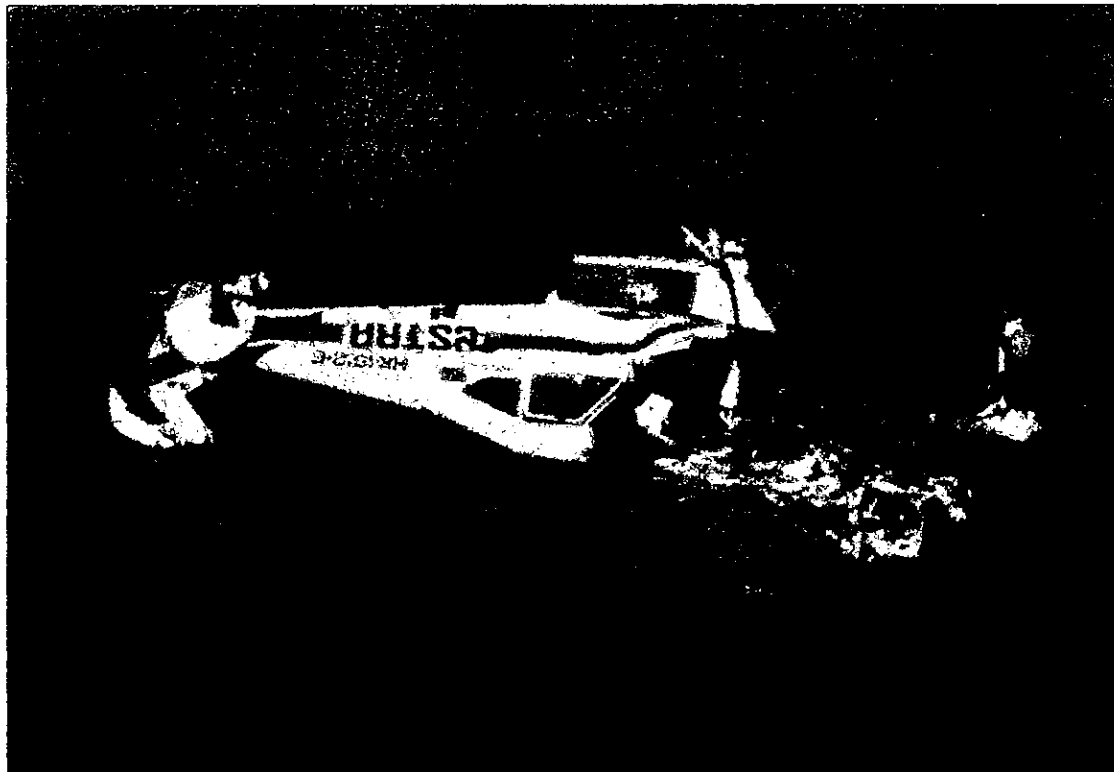
**VISTA LATERAL Y ESTADO GENERAL DE DAÑOS**

A la aeronave se le desprendió el motor y la bancada, el tren principal se rompió, tanque de veneno también se rompió, el plano izquierdo destruido y el plano derecho partido.

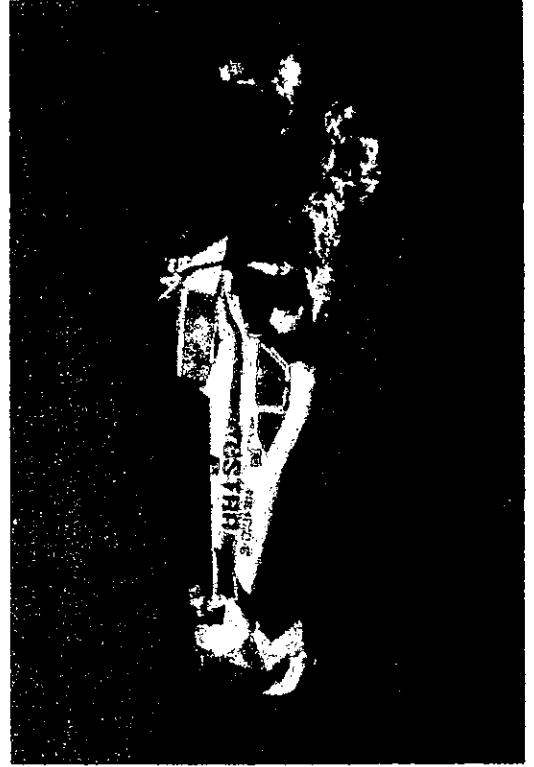
VISTA LATERAL Y ESTADO GENERAL DE DAÑOS
