**INFORME DE ACCIDENTE DE AVIACIÓN**

**HK-1625-I**

**CESSNA 150-L**

**CIMITARRA – SANTANDER DEL SUR**

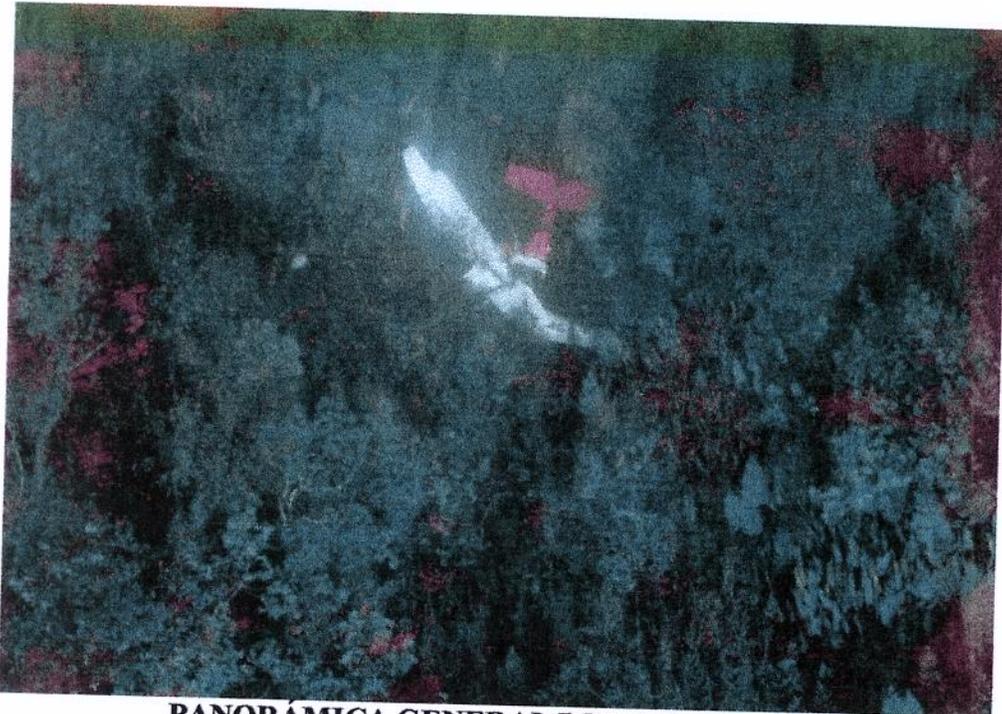
**PANORÁMICA GENERAL DEL ACCIDENTE**

La aeronave colisionó de frente y en actitud de ascenso contra una pared vertical del Cerro de Armas.

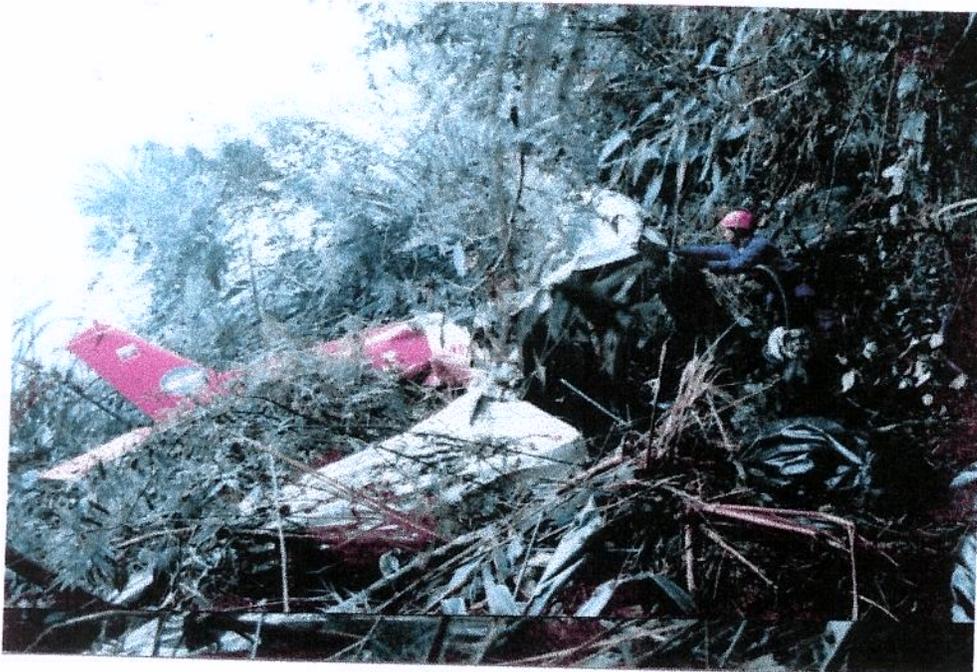
**DETALLE DEL IMPACTO**

La sección de nariz quedó destrozada así como el espacio ocupacional de los pilotos. La actitud aproximada de ascenso fue de unos 10 grados nariz arriba. El empenaje quedó relativamente en buen estado y la estructura general con deformaciones producidas por el impacto.

El motor quedó separado del fuselaje. Las palas de la hélice quedaron dobladas una con deformación de 45 grados en la parte media y con la punta cercenada y la otra con doblamiento semicircular continuo hacia adentro y con la punta doblada 90 grados hacia el motor.

Esto quiere decir que el piloto avisto en último momento el Cerro y trató de evitar la colisión con el mismo subiendo la nariz. El patrón de doblamiento de las palas de la hélice, una deformada en su parte media con 45 grados de dirección de la deformación y despuntada conduce a deducir que esta contactó primero con el terreno, mientras que la otra presentaba dobladura continua hacia adentro y con la punta doblada en el mismo sentido, significando que esta pala contactó de último con el terreno.

Ambos patrones conducen o son consistentes con potencia alta en el motor al momento del contacto con el terreno y con altas revoluciones de las hélices.

1. Al Aeroclub de Colombia, rescatar el motor de la aeronave con el propósito de analizarlo en un centro apropiado.
2. Al Aeroclub de Colombia, no programar cruceros de instrucción en rutas en donde las condiciones del terreno no son favorables para la operación con aviones monomotores.
3. Al Aeroclub de Colombia ordenar a sus instructores de vuelo que cuando operen en condiciones de plan de vuelo VFR se ciñan estrictamente a las normas que

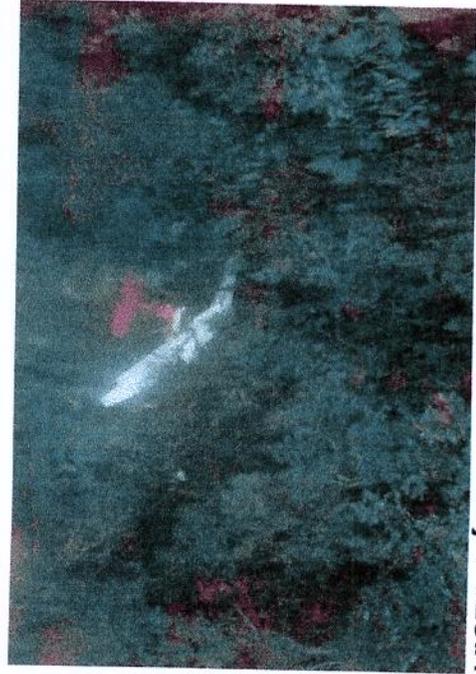
VISTA AÉREA DEL LUGAR DEL ACCIDENTE
