**UNIDAD ADMINISTRATIVA ESPECIAL DE AERONAUTICA CIVIL  
SECRETARIA DE SEGURIDAD AÉREA**

**INFORME ACCIDENTE DE AVIACION**

<b>MATRICULA:</b>	<b>HK-1672 E</b>
<b>MARCA:</b>	<b>PIPER</b>
<b>MODELO:</b>	<b>PA-25-260</b>
<b>PROPIETARIO:</b>	<b>TEA S.A.</b>
<b>EXPLOTADOR:</b>	<b>EL MISMO</b>
<b>LUGAR DEL ACCIDENTE:</b>	<b>CAMPOALEGRE HUILA</b>
<b>FECHA DEL ACCIDENTE:</b>	<b>JULIO 27 DE 2005</b>
<b>HORA DEL ACCIDENTE:</b>	<b>09:30 AM</b>

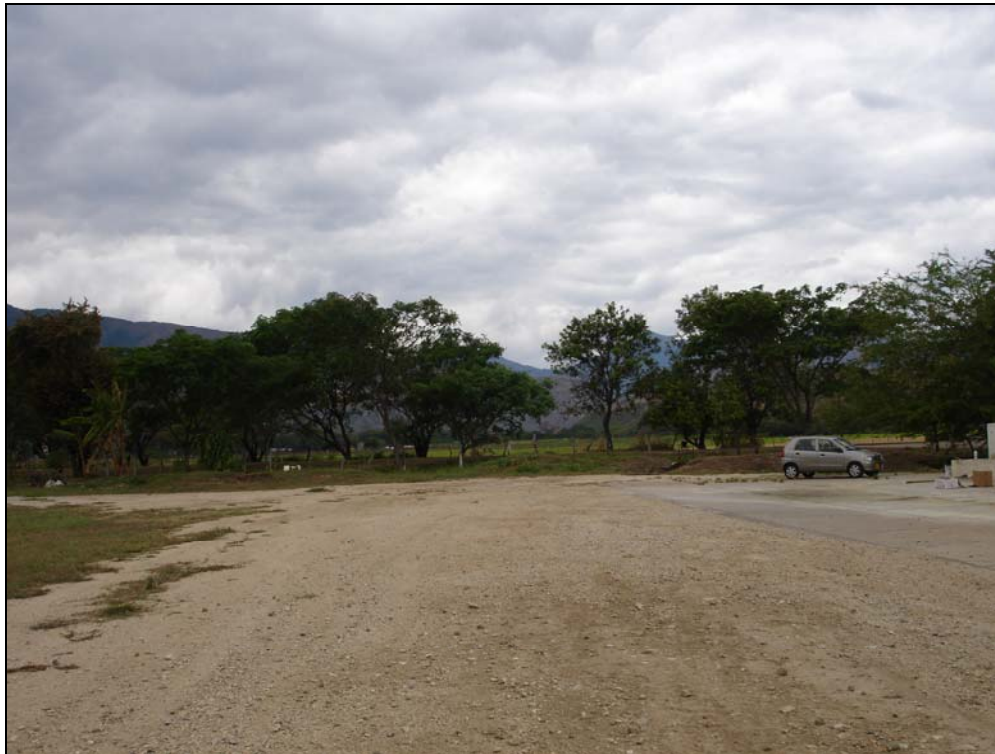
TRAYECTORIA DE DECOLAJE

El piloto abordó un pasajero y despegó en sentido Norte Sur. Después del despegue inició un viraje hacia la izquierda de su trayectoria, pero por la topografía irregular del terreno, tenía que sortear un nivel de terreno superior a la altura que llevaba, lo cual no alcanzó a hacer, golpeando las copas de unos árboles y precipitándose a tierra donde luego del impacto se incendió y posteriormente estalló, muriendo instantáneamente el piloto y dejando con graves lesiones al pasajero quien posteriormente murió.
