**UNIDAD ADMINISTRATIVA ESPECIAL DE AERONAUTICA CIVIL  
SECRETARIA DE SEGURIDAD AÉREA**

**INFORME ACCIDENTE DE AVIACION**

<b>MATRICULA:</b>	<b>HK-1691-I</b>
<b>MARCA:</b>	<b>PIPER</b>
<b>MODELO:</b>	<b>PA 28-140</b>
<b>PROPIETARIO:</b>	<b>AEROCENTRO DE COLOMBIA</b>
<b>EXPLOTADOR:</b>	<b>EL MISMO</b>
<b>LUGAR DEL ACCIDENTE:</b>	<b>CIENAGA DE LA VIRGEN, CARTAGENA, BOLIVAR</b>
<b>FECHA DEL ACCIDENTE:</b>	<b>NOVIEMBRE 7 DE 2006</b>
<b>HORA DEL ACCIDENTE:</b>	<b>16:45 UTC</b>

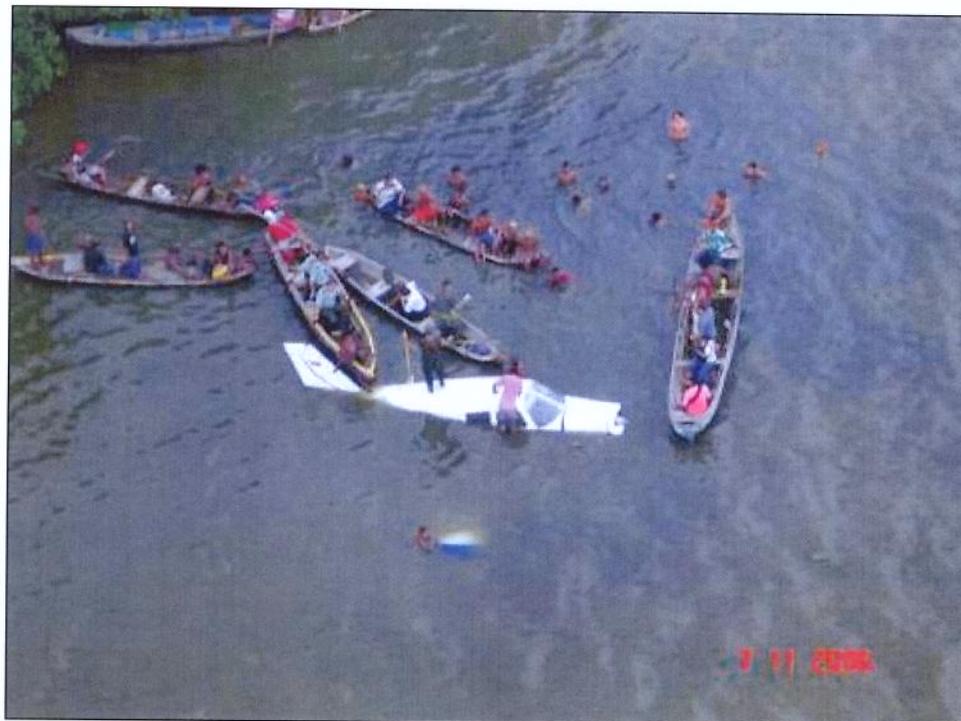
De acuerdo con la declaración del piloto, la aeronave impacto al agua con la velocidad mínima de vuelo en actitud nivelada. Debido al lugar donde quedó la aeronave, ésta permaneció un periodo de 24 horas a flote hasta que logró ser recuperada con ayuda de los moradores del lugar, quienes apoyaron los planos sobre canoas de madera para conducir el avión hasta la playa más cercana.

Estado final de la aeronave

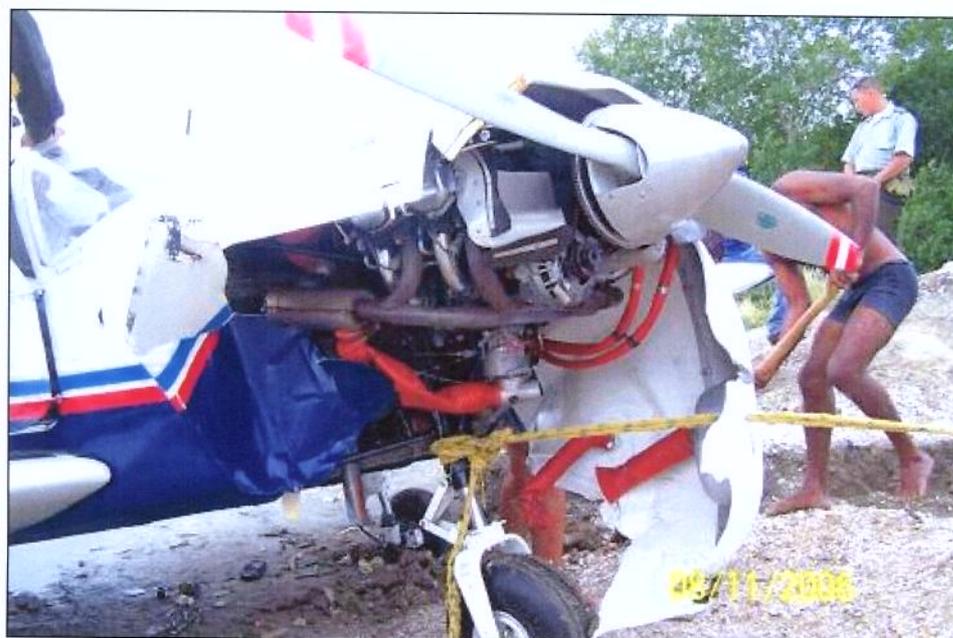
Punta del plano derecho deformada en la base, borde de ataque lado derecho con pequeña abolladura, flap y alerón derecho deformados, flap y alerón izquierdo

deformado, parte inferior del capot del motor partido y deformado, antena de radio HF partida. La aeronave resultó reparable.

Daños sufridos por la aeronave

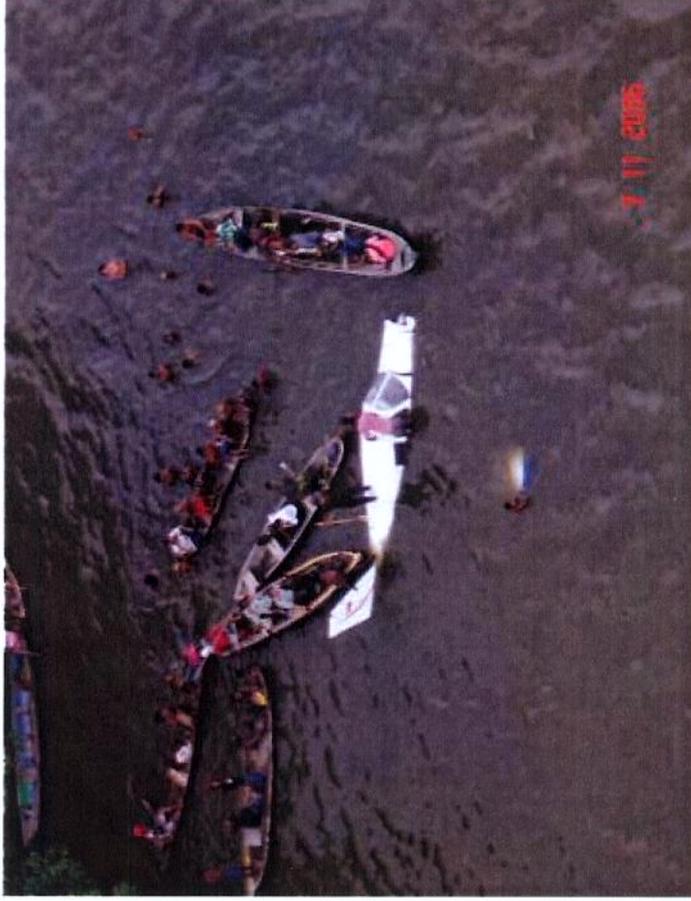
POSICION FINAL DE LA AERONAVE

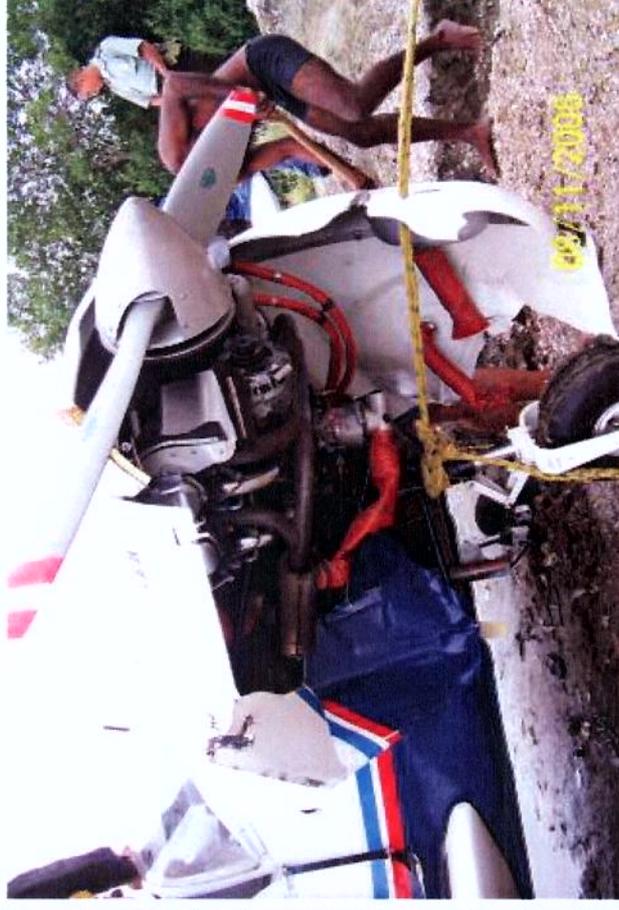
La aeronave sufrió daños en sus superficies hipersustentadoras y capot del motor.

DAÑOS DE LA AERONAVE
