INFORME FINAL DE ACCIDENTE

HK-1918

CESSNA A-185-P

LOMALINDA - META

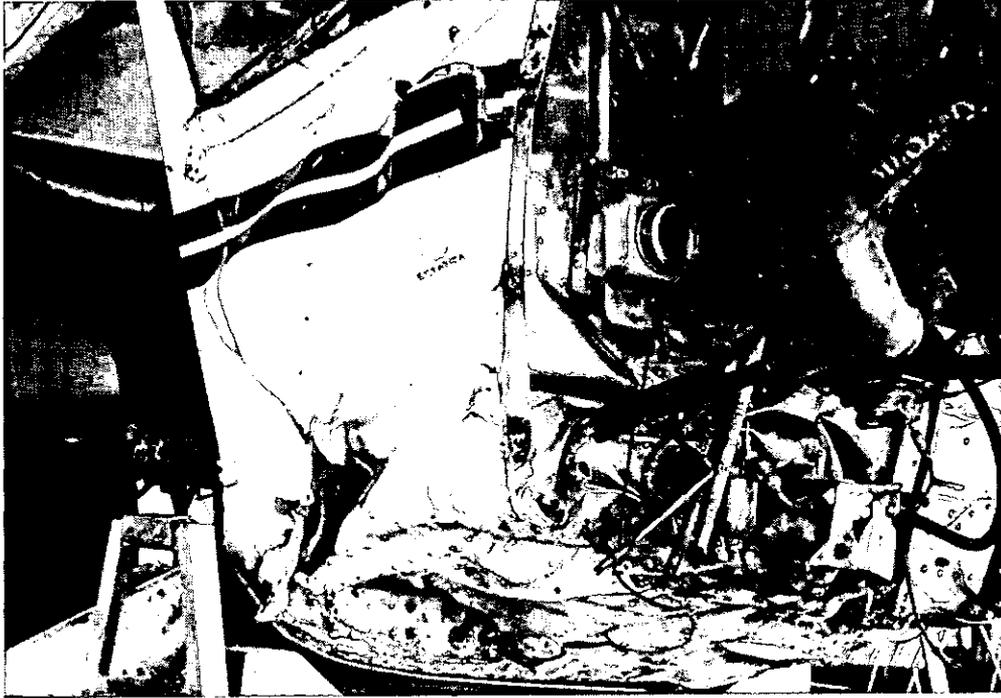
PARTE INFERIOR LADO DERECHO CABINA DE PILOTOS

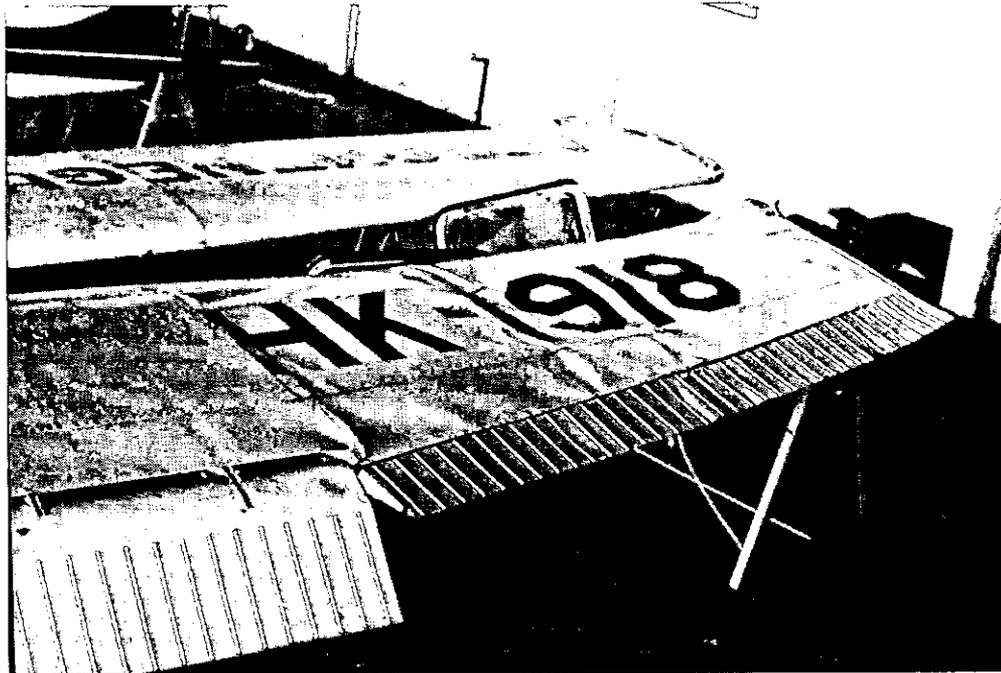
El Tren y el plano derecho desprendidos, el fuselaje con daños generales estructurales producidas por el impacto.

DOBLAMIENTO PLANO DERECHO

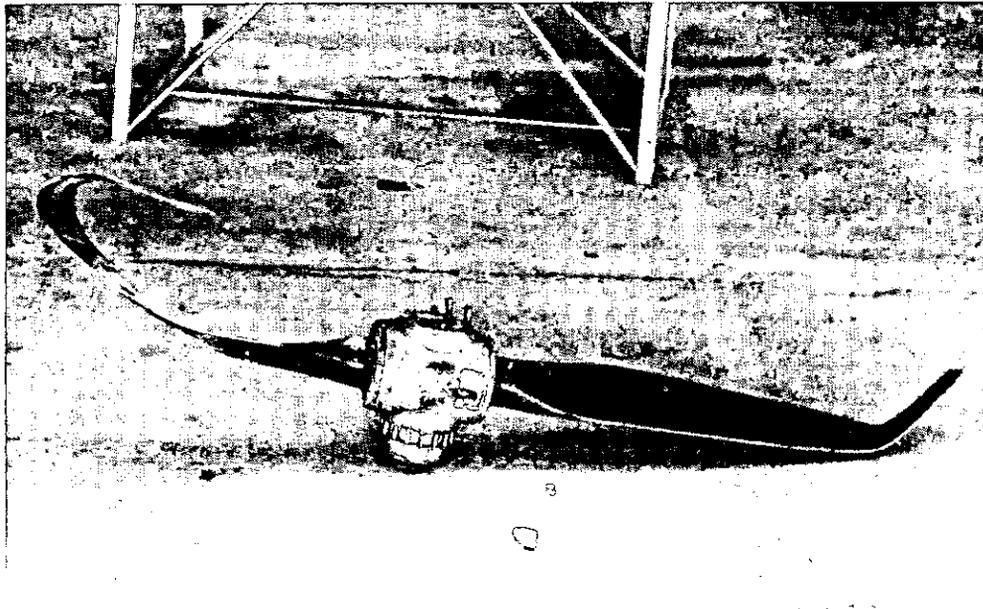
DOBLAMIENTO HÉLICE DEL MOTOR
