**INFORME DE ACCIDENTE DE AVIACIÓN**

**HK-1926**

**CESSNA C-172 M**

**13 DE DICIEMBRE DE 2004**

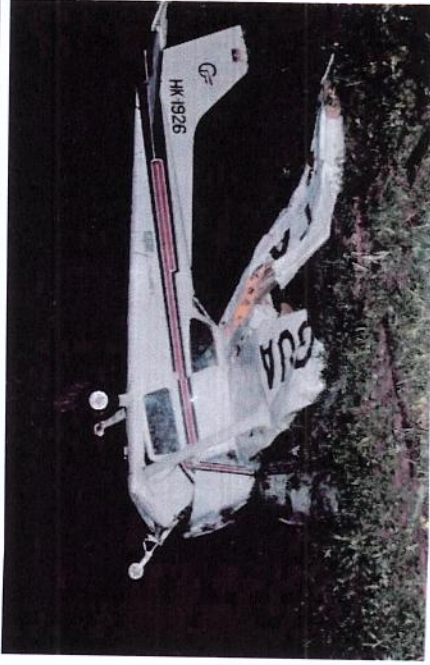
CONDICION FINAL DE LA AERONAVE

La aeronave en un cultivo de palma Africana chocó con una palmera y posteriormente cayó de esta de nariz colapsando el motor y capoteandose, plano izquierdo desprendido, derecho averiado, bancada, capó, pared de fuego, tren de nariz rotos.
