INFORME DE ACCIDENTE DE AVIACIÓN

HK-2018-P

CESSNA U-206-F

21-SEPTIEMBRE DE 2001

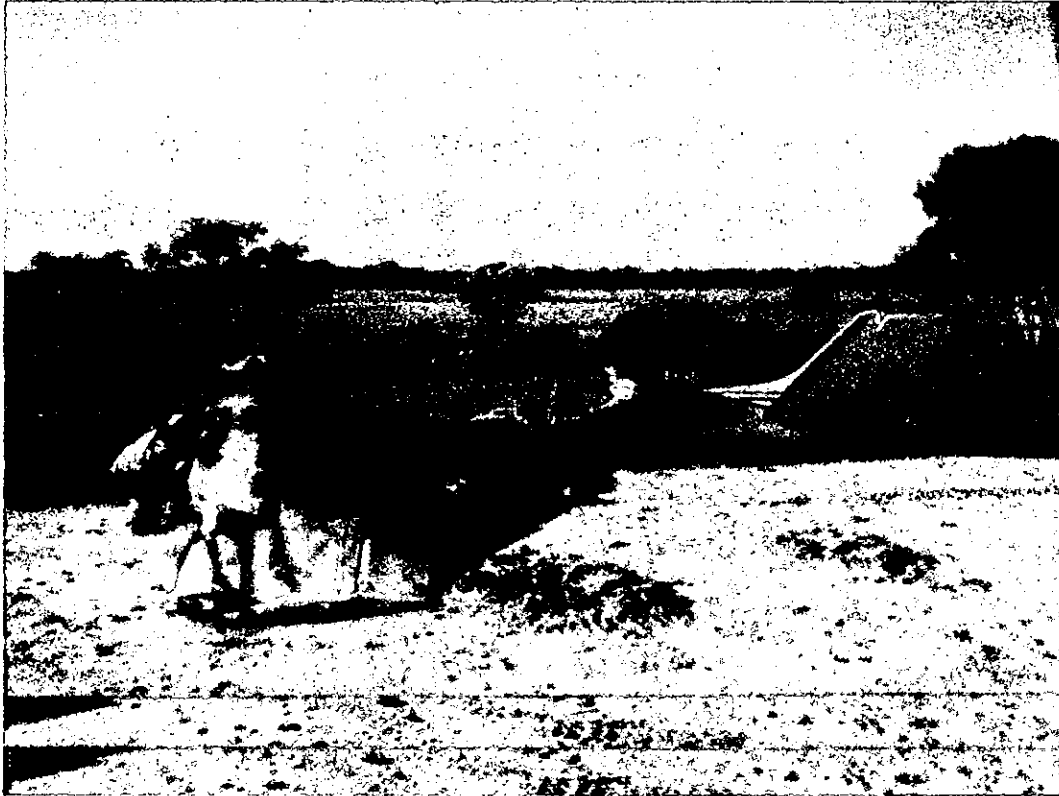
CONDICION DE LA AERONAVE POSTERIOR AL INCENDIO

La aeronave quedo destruida por incendio según fotos presentadas por el propietario.

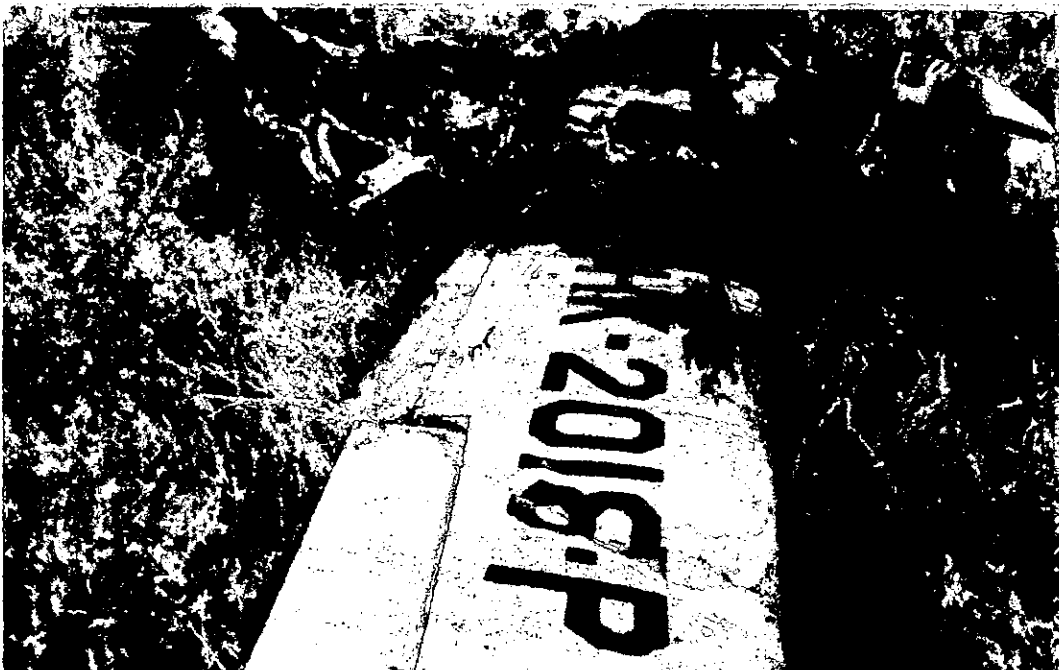
PATRON PROPAGACION INCENDIO- DE LA CABINA HACIA PLANOS Y FUSELAJE

La aeronave se aprecia incendiada con un patrón que describe una propagación del interior de la cabina hacia fuera. Se observa claramente parte del conjunto de cola y planos.

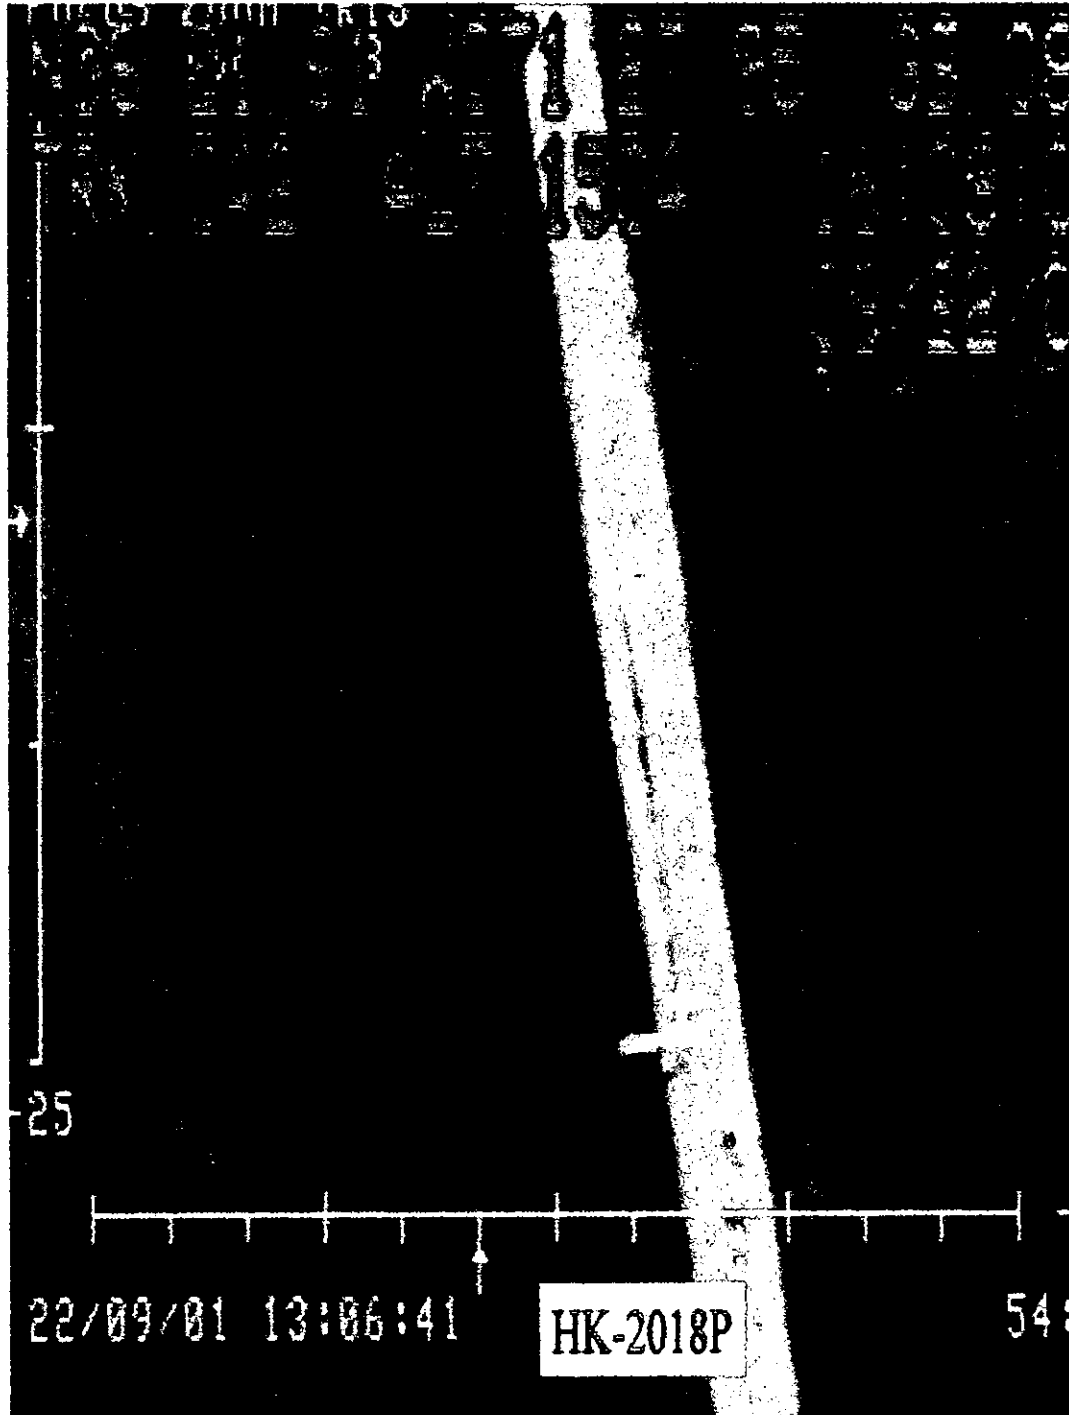
FOTOGRAFIA INTELIGENCIA AEREA FAC

**SE APRECIA CLARAMENTE LAS HUELLAS DEJADAS POR LA
AERONAVE QUE REFLEJAN UNA TRAYECTORIA SALIENDO DE LA
ZONA VERDE**

Se cuenta con el informe de inteligencia suministrado por la Fuerza Aérea Colombiana, en donde se aprecia la aeronave HK-2018 P antes de su incendio sobre la carretera. Es de anotar que la fotografía tomada por la Fuerza Aérea corresponde al día 22 de Septiembre del 2001 y la información del piloto y del propietario corresponde al accidente e incendio ocurrido el día anterior (21 de septiembre del 2001.

suministrada por el piloto en las cuales no se aprecian árboles a los lados de la carretera que pudieran haber afectado a la aeronave durante la ejecución de una emergencia en la misma.

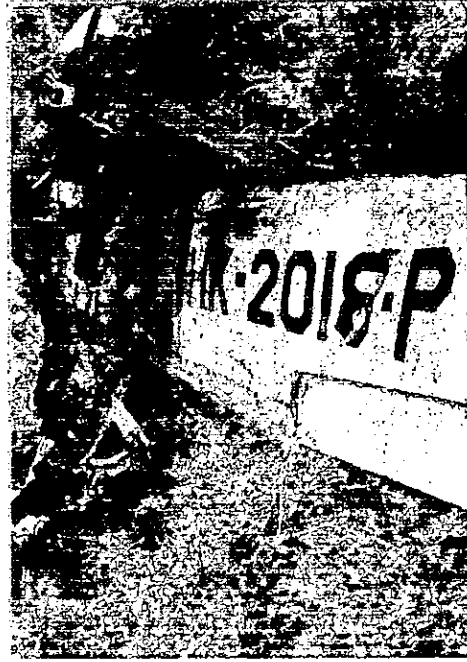
PATRON PROPAGACIÓN INCENDIO-(DE LA
CABINA HACIA PLANOS Y FUSELAJE)

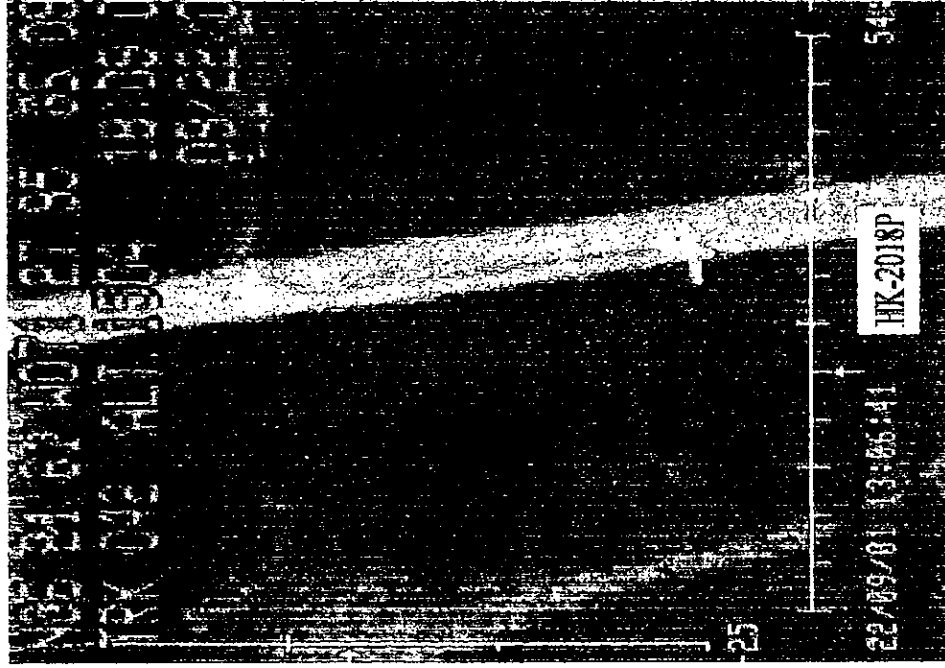
EN LA AEROFOTOGRAFÍA SE APRECIA EL HK-2018 P UN DIA DESPUÉS DE HABERSE REPORTADO EL ACCIDENTE E INCENDIO, CON APARENTES EVIDENCIAS DE UN PROBLEMA EN EL TREN DE ATERRIZAJE, PERO SIN SEÑAS DE INCENDIO EN EL MISMO.
