**INFORME DE ACCIDENTE DE AVIACIÓN**

**HK-2035 P**

**CESSNA 185**

**27 DE SEPTIEMBRE DE 2000**

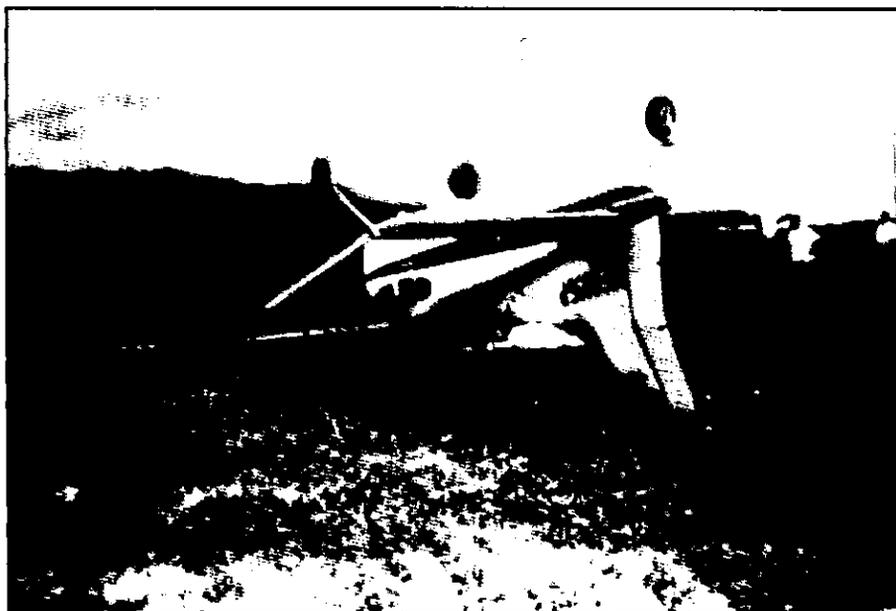
**POSICIÓN FINAL DE LA AERONAVE**

La aeronave quedo en la posición invertida posterior al capoteo.
