INFORME DE ACCIDENTE DE AVIACIÓN

HK-2097

CESSNA-U-206-G

**PISTA LA FLORA
NUNCHÍA - CASANARE**

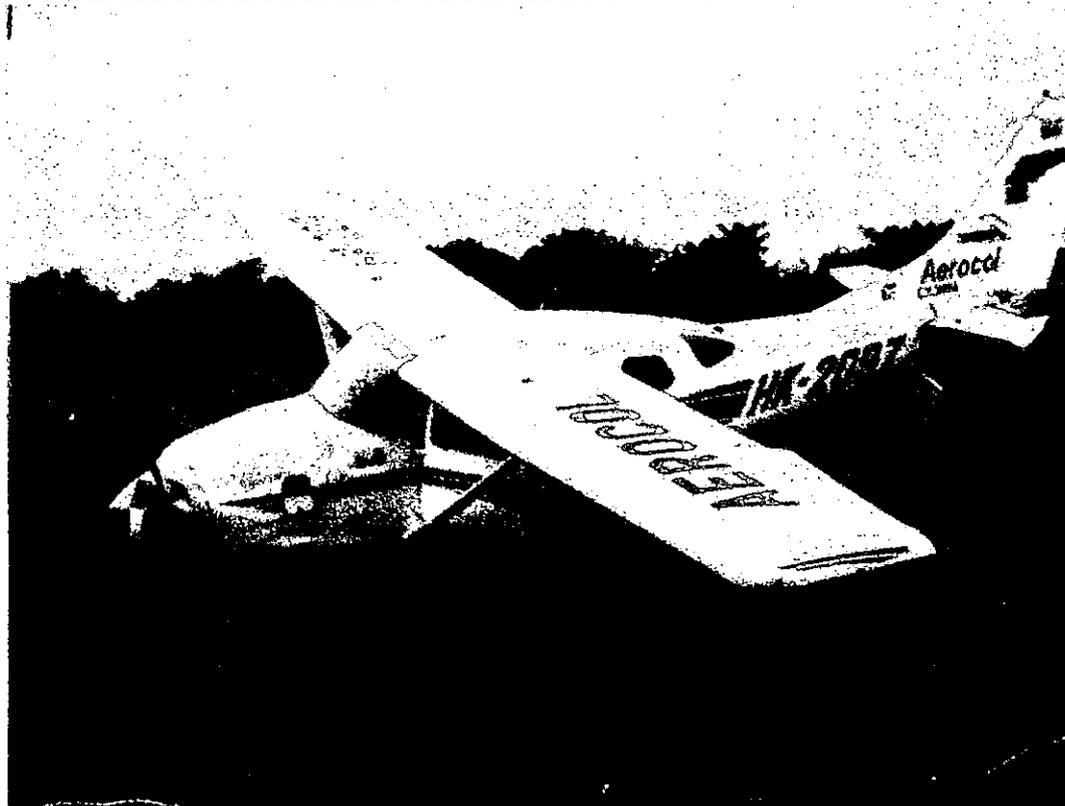
CONDICION FINAL Y PANORAMA DAÑOS SUFRIDOS

Desprendido estabilizador horizontal izquierdo y roto el derecho, destruido el tren de nariz y el tren principal izquierdo desprendido con daños en la viga principal del tren entre las estaciones 59.7 y 68.3; roto el cono de cola, abolladuras en el fuselaje zona inferior; capó inferior y superior con abolladuras, palas de la hélice

dobladas; daños en la pared de fuego y posiblemente daños en el motor por parada súbita.

La aeronave resultó con daños en diferentes partes de la estructura, sufriendo el desprendimiento del tren principal izquierdo, lo mismo la rueda de nariz, también la hélice resultó dañada.

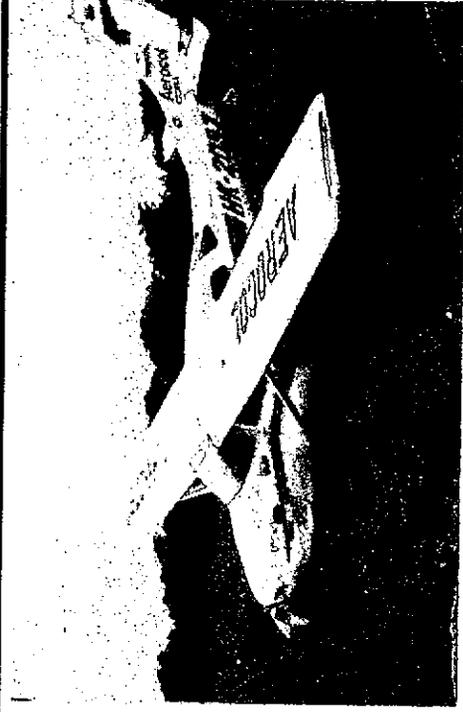
CONDICION FINAL Y PANORAMA DAÑOS SUFRIDOS
