INFORME DE ACCIDENTE DE AVIACIÓN

HK-2103-E

CESSNA U-206-G

**COSTA PLAYA HUINA
BAHÍA SOLANO (CHOCO)**

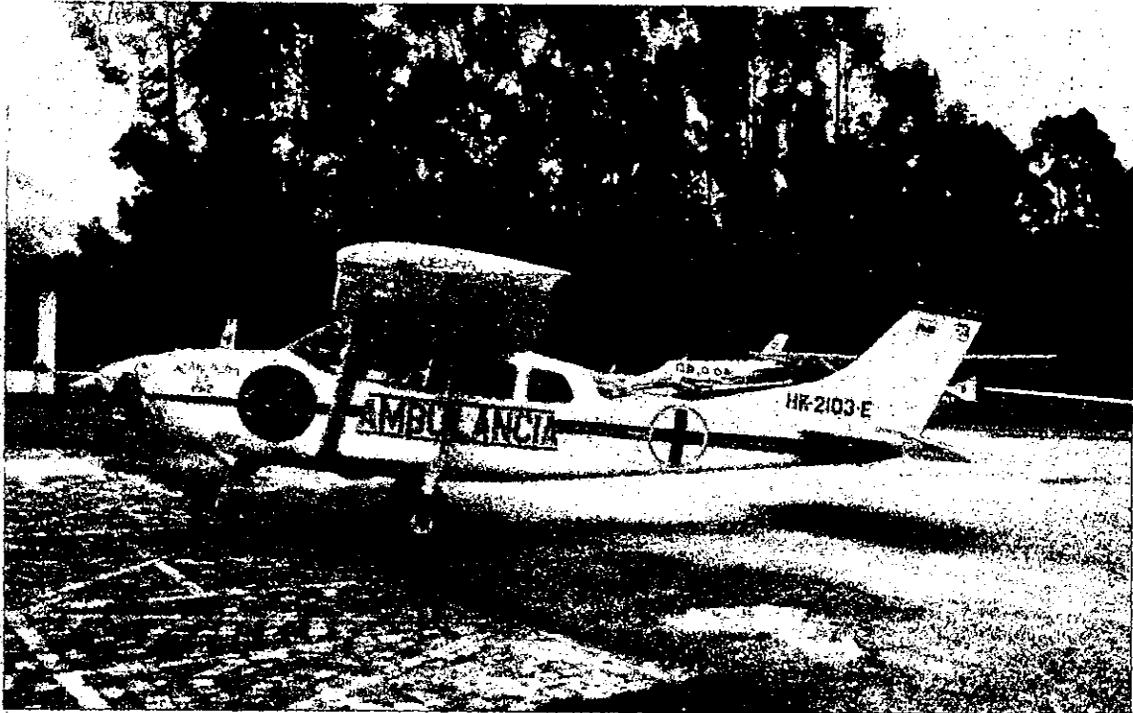
**FOTOGRAFIAS CESSNA U-206 G ACCIDENTADO EL LA
PLAYA HUINA BAHIA SOLANO-CHOCO**

Capo motor abollado, plano izquierdo abollado, plexiglás cabina piloto roto, radon radar roto, fuselaje inferior abollado, daños propios ocasionados por el contacto de los equipos e instrumentos de abordo con el agua.

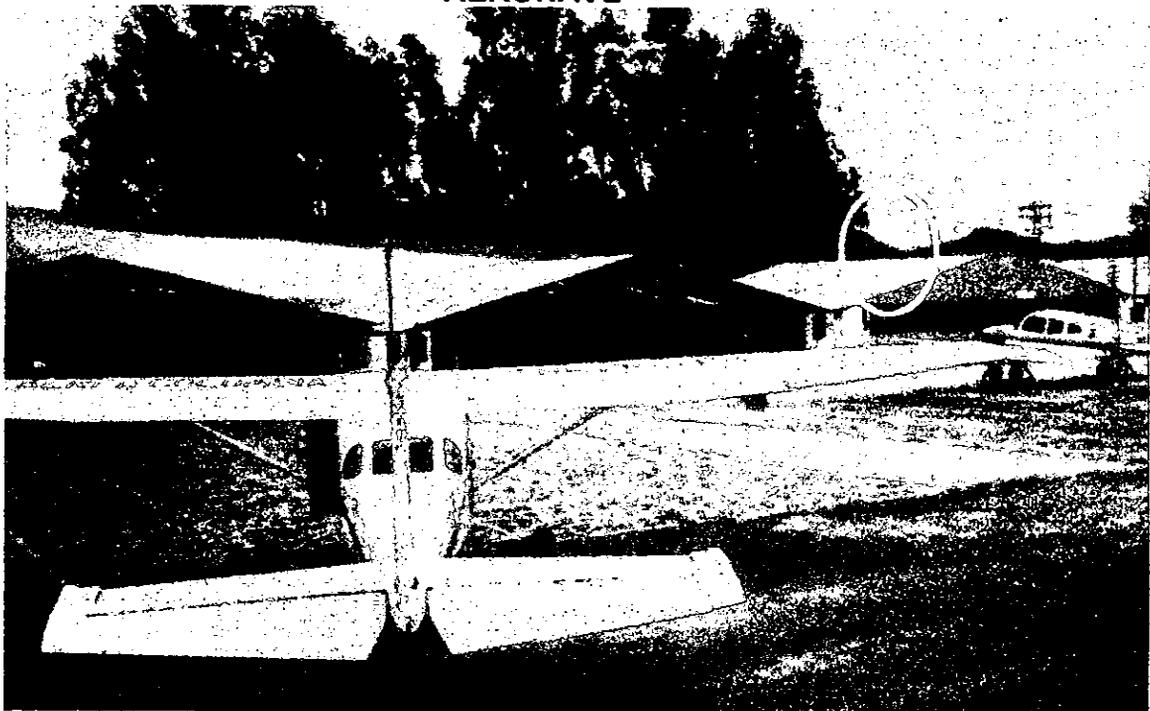
**CARACTERISTICAS GENERALES DE LA
AERONAVE**

PLANOS MAS LARGOS, TANQUES EXTENDIDOS

Apagada del motor por **falta de suministro de combustible** debido a la ejecución de un ascenso en viraje continuo con una configuración de tanques alargados y un STC modificado en el Aeroclub de Colombia, los cuales permiten una mayor área de distribución del mismo y por ende niveles mas bajos que con virajes continuados limitando la absorción del combustible por parte de las bombas sumergidas.

- Para que a través del taller encargado del mantenimiento, se establezcan procedimientos claros y aprobados por el fabricante respecto a la utilización de aeronaves con modificaciones en el sistema de almacenamiento y suministro de combustible.
