INFORME FINAL DE ACCIDENTE

HK-2185-P

CESSNA C-150

29 DE SEPTIEMBRE DE 2001

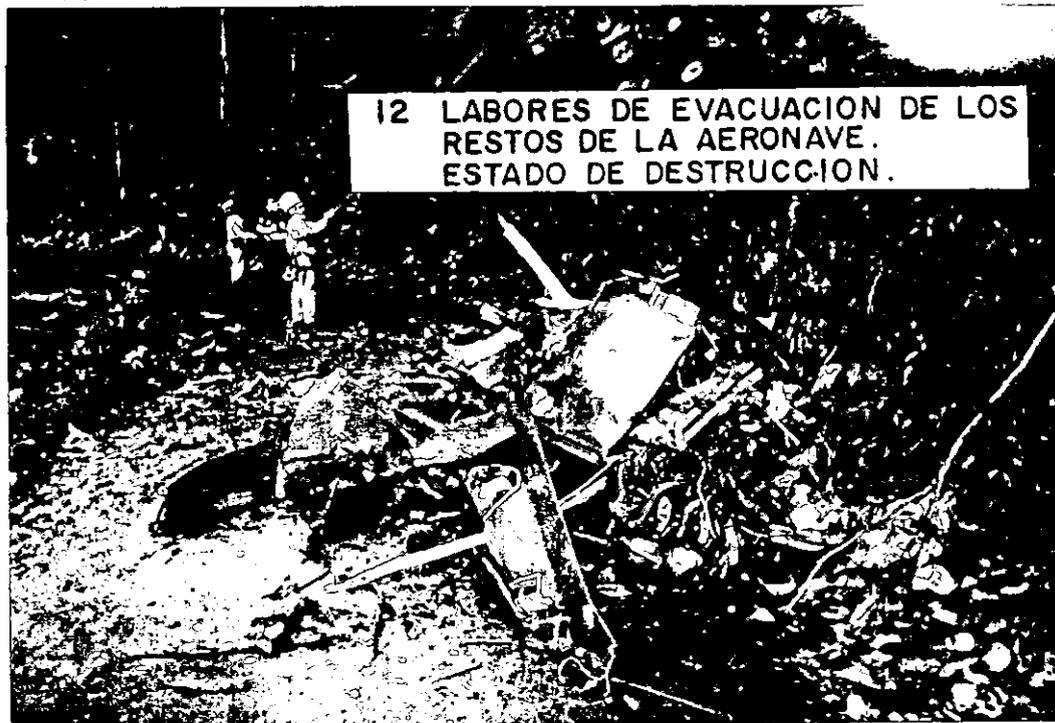
EVACUACIÓN RESTOS AERONAVE - ESTADO DE DESTRUCCIÓN

Durante el análisis realizado a los restos de la aeronave, se pudo determinar que ésta no muestra anomalías en su sistema de controles de vuelo, de combustible, ni de planta motriz; la hélice evidencia un impacto con potencia, sin embargo se realiza la inspección post-accidente del motor, encontrando operación normal concluyendo que no existió falla de ningún componente primario ni del sistema de lubricación, aún cuando el motor y sus componentes externos se encontraron totalmente golpeados y fracturados por acción del impacto.
