INFORME DE ACCIDENTE DE AVIACIÓN

HK-2257

CESSNA U-206-G

**PISTA 01 AEROPUERTO GONZALEZ TORRES
SAN JOSÉ DE GUAVIARE**

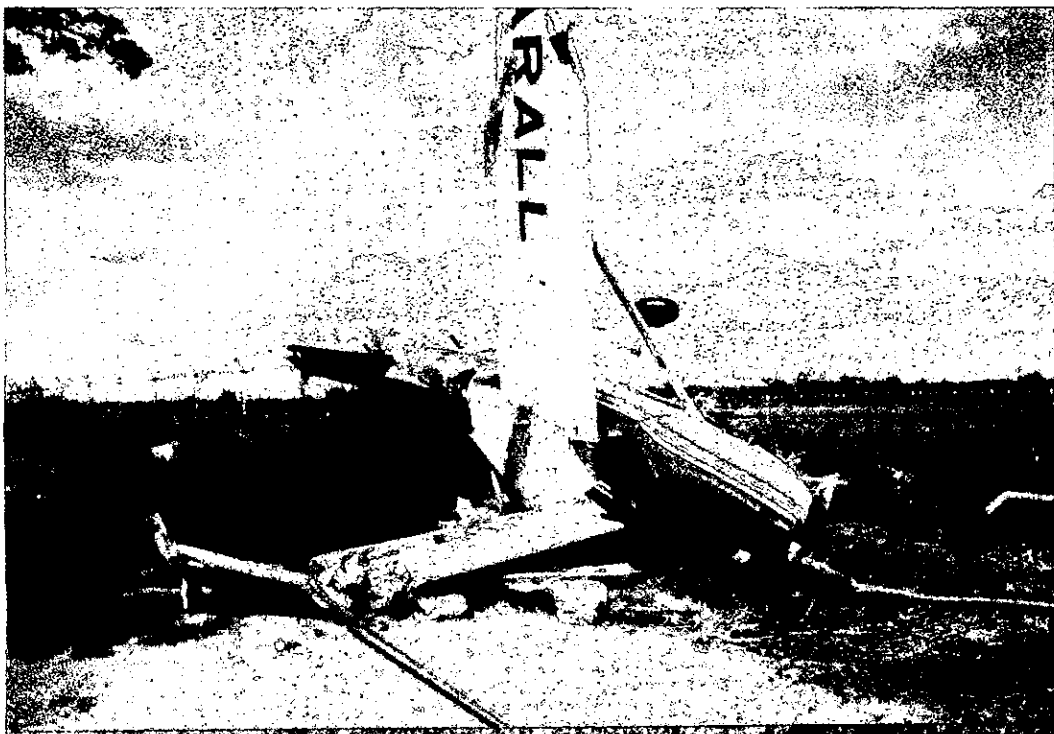
ESTADO FINAL DE LA AERONAVE

Fractura del plano derecho, tren de nariz destruido, hélices dobladas y daños estructurales severos en el empenaje, golpes y dobladuras en varias partes de la estructura.

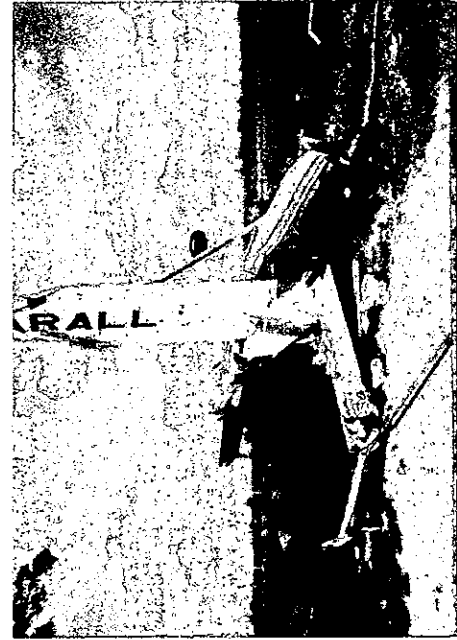
CONDICIÓN FINAL DE LA AERONAVE
